## REPORTE FOTOGRÁFICO - SUPERVISION

**Nombre de la Estacion:** DON ALBERTO  
**Nombre de Localidad:** SAYAN  
**Fecha:** 04/04/2026 - 04/04/2026  
**Direccion:** CENTRO POBLADO DON ALBERTO  
**ID site:** LI5408  
**CRQ:** CRQ000000046062

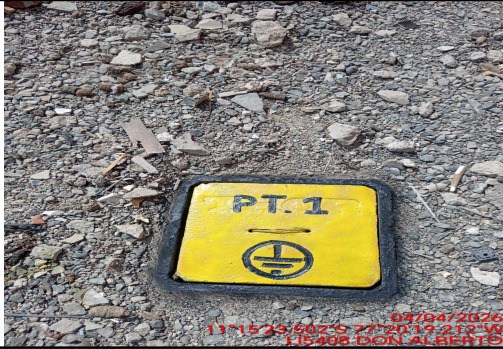
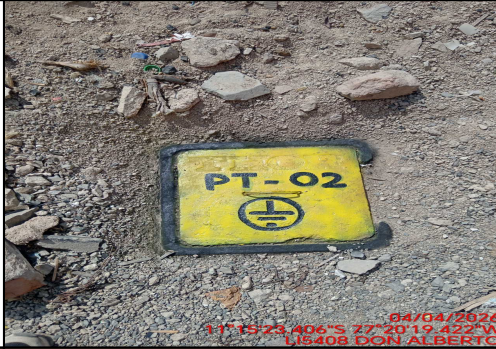
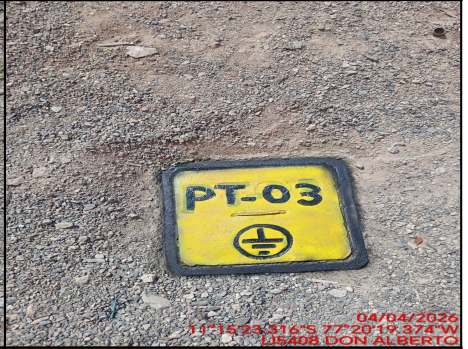
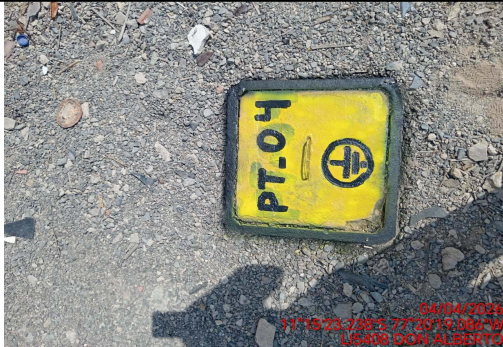
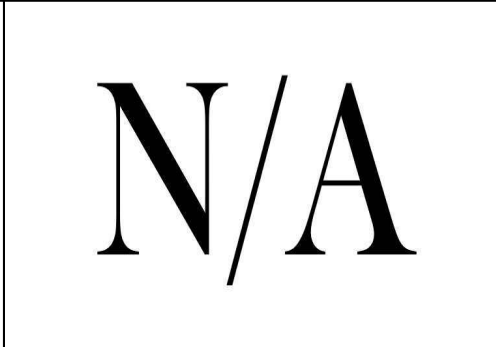
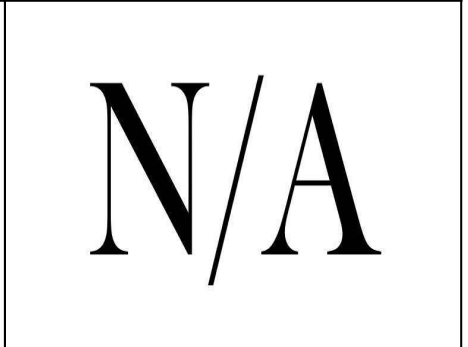
### TAPAS STAP: PINTADO DE TAPAS SEGUN PLANO SPAT

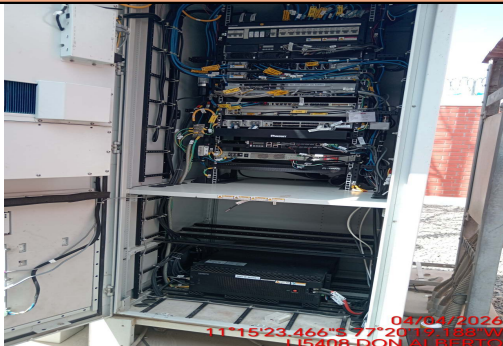
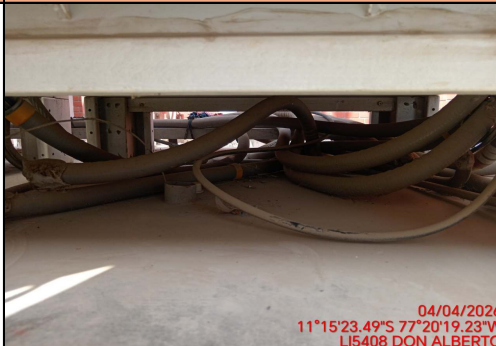
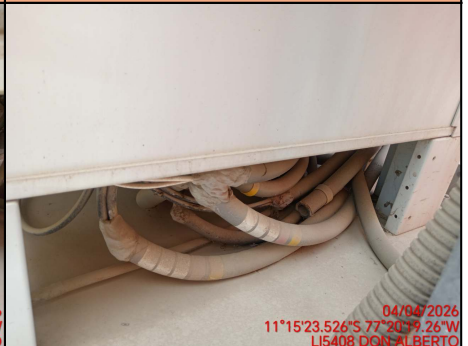
### LIMPIEZA GABINETE: LIMPIEZA DENTRO, PARTE POSTERIOR, PARTE BAJA Y ENTRE LOS GABINETES

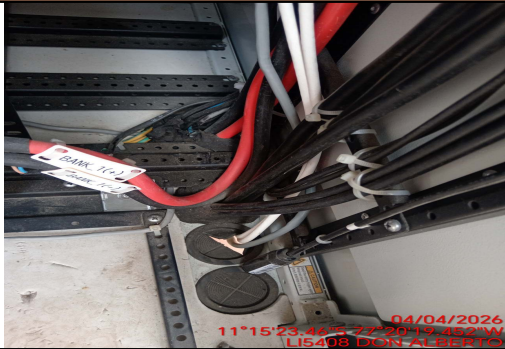
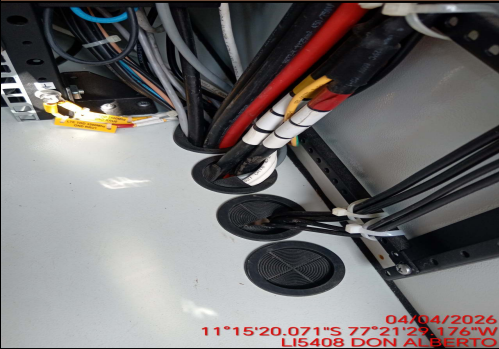
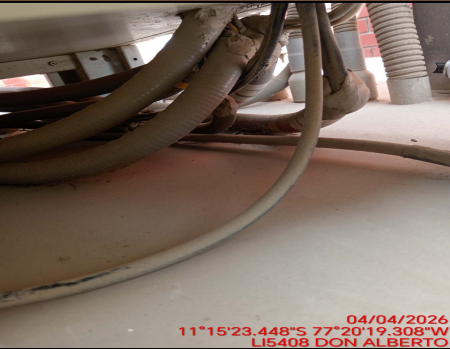
| SELLADO: SELLADO DE EQUIPOS Y DUCTOS POR DONDE INGRESAN LOS CABLES AL GABINETE (CON SIKAFLEX) | | |

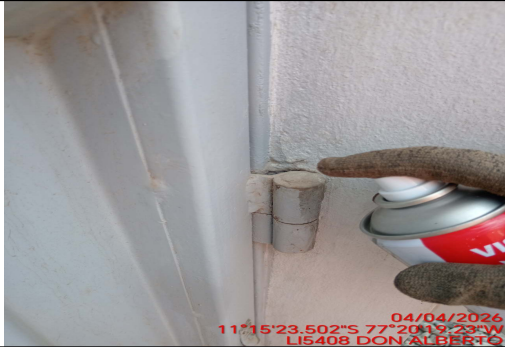
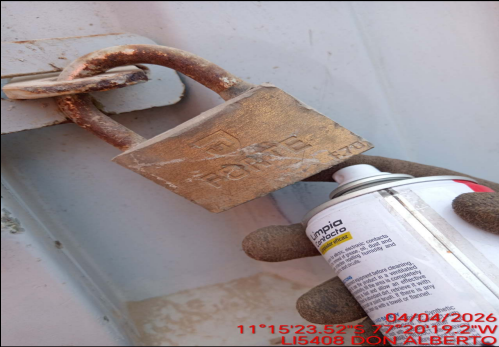
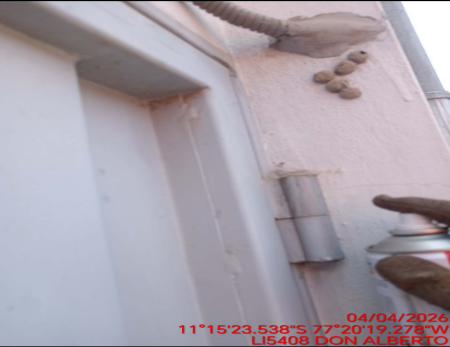
| SELLADO: SELLADO DE EQUIPOS Y DUCTOS POR DONDE INGRESAN LOS CABLES AL GABINETE (CON SIKAFLEX) | | |
|---|---|---|
| ACEITADO: ACEITADO DE PUERTAS Y CANDADOS | | |

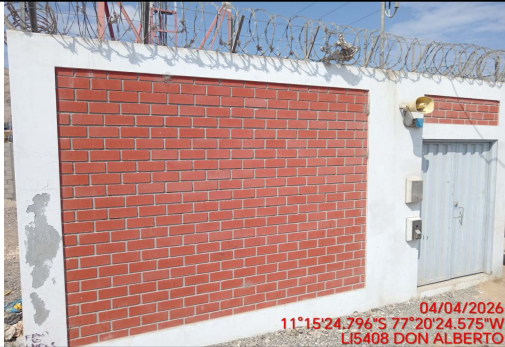
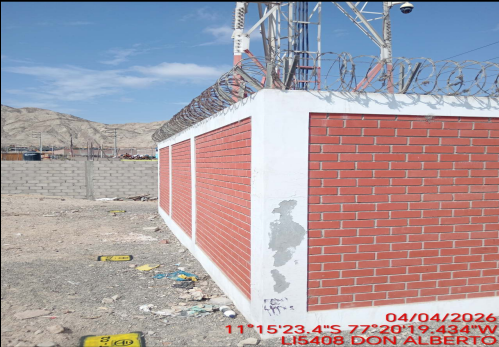
| SELLADO: SELLADO DE EQUIPOS Y DUCTOS POR DONDE INGRESAN LOS CABLES AL GABINETE (CON SIKAFLEX) | | |
|---|---|---|
| LIMPIEZA INTERIOR: LIMPIEZA INTERIOR DEL SITE / DESMALEZADO | | |

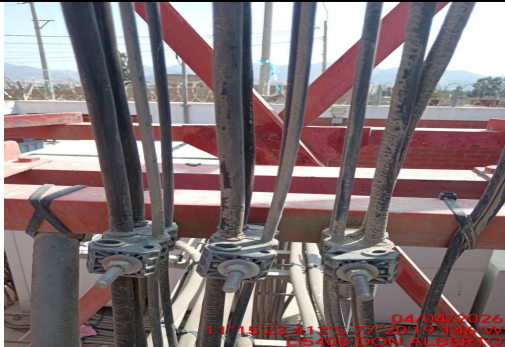
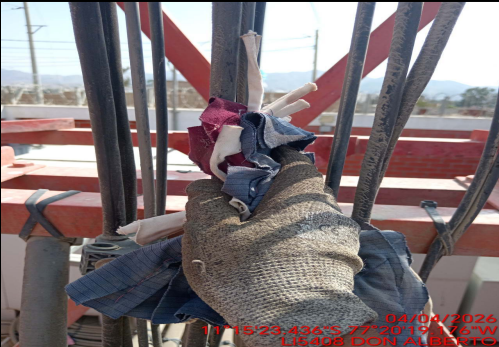
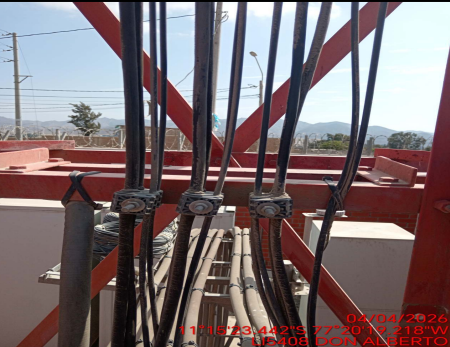
| SELLADO: SELLADO DE EQUIPOS Y DUCTOS POR DONDE INGRESAN LOS CABLES AL GABINETE (CON SIKAFLEX) | | |
|---|---|---|
| LIMPIEZA EXTERIOR: LIMPIEZA EXTERIOR DEL SITE / DESMALEZADO | | |
