## REPORTE FOTOGRÁFICO - Sistema de Seguridad Física Interior

**Nombre de la Estación:** PUMAHUAIN  
**Nombre de Localidad:** CAUJUL  
**Fecha:** 28/03/2026 - 28/03/2026  
**Dirección:** CENTRO POBLADO PUMAHUAIN (ASCENSION DEL SEÑOR DE PUMAHUAIN)  
**ID site:** LI5508  
**CRQ:** CRQ000000046471

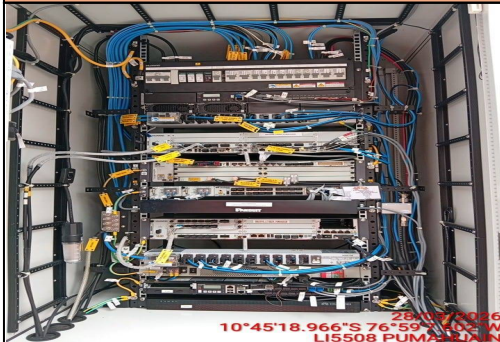
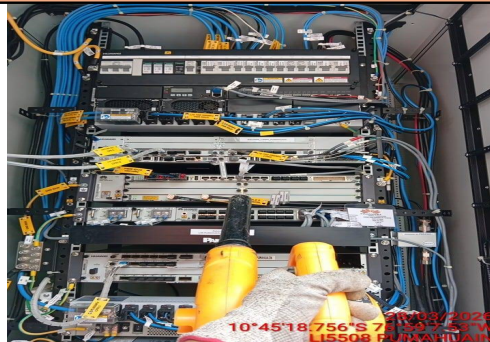
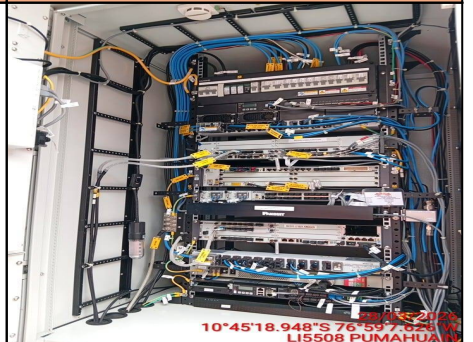
### LIMPIEZA GENERAL DE LOS EQUIPOS DEL SISTEMA

| CHECKLIST - SISTEMA DE SEGURIDAD | | |
|---|---|---|
| Sistema | OK | Limpieza de Componentes y/o equipos en general del Sistema |

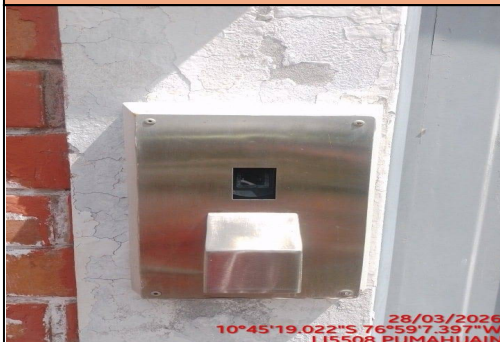
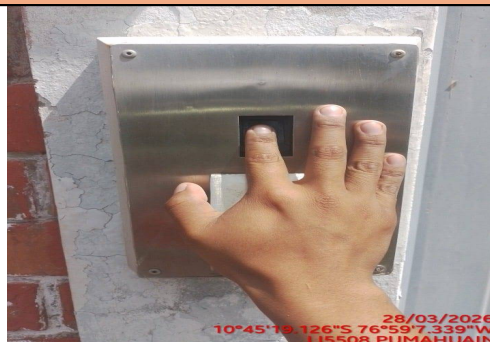
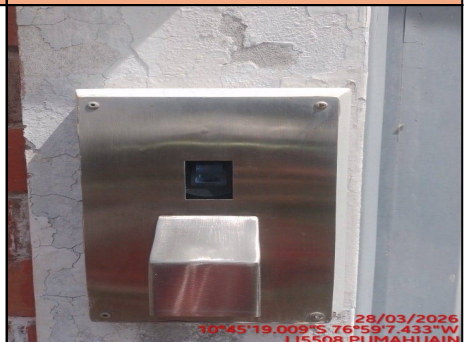
### REVISIÓN DEL BUEN FUNCIONAMIENTO DE LA LECTORA

| CHECKLIST - SISTEMA DE SEGURIDAD | | |
|---|---|---|
| Lector de Huella | OK | Verificar el buen funcionamiento de la lectora |

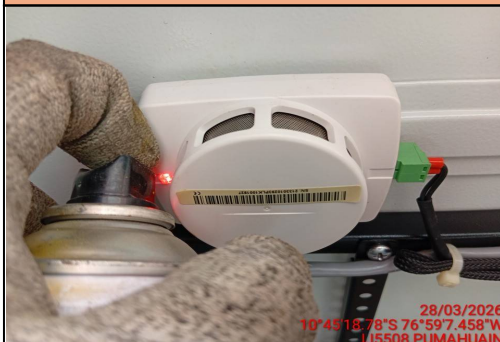
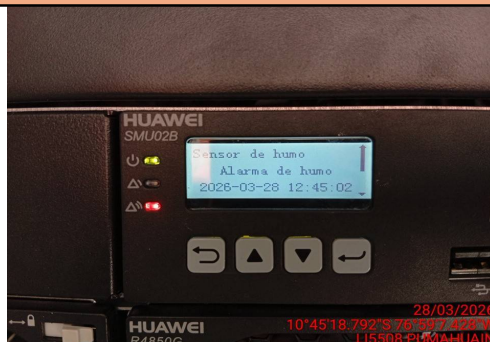
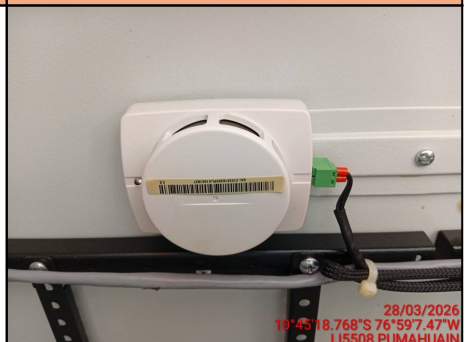
### REVISIÓN DEL FUNCIONAMIENTO DEL SENSOR DE HUMO

| CHECKLIST - SISTEMA DE SEGURIDAD | | |
|---|---|---|
| Sensor de Humo | OK | Revisión estado del sensor de Humo |
| Sensor de Humo | OK | Verificar activación de la sirena y alarma generada en NOC |

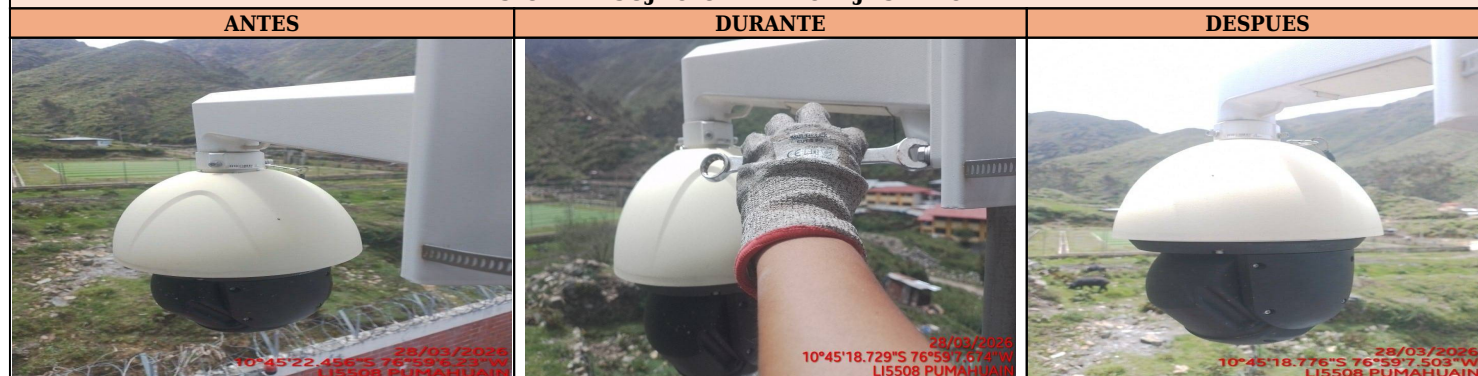
### REVISIÓN DE SUJECCIÓN Y ANCLAJES DE CÁMARA

| CHECKLIST - SISTEMA DE SEGURIDAD | | |
|---|---|---|
| Cámara | OK | Revisión de sujeción y anclajes de la Cámara |

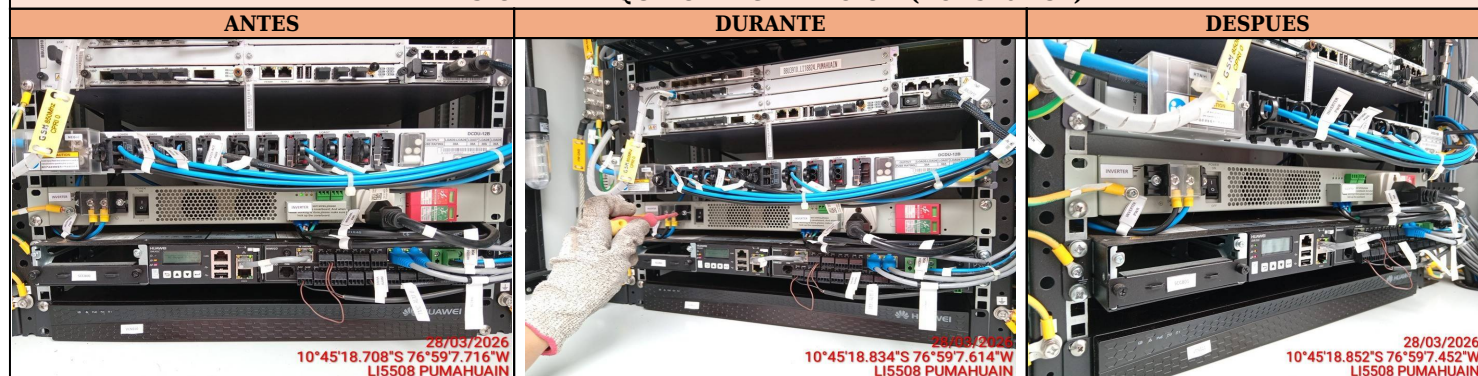
### REVISIÓN DEL EQUIPO DE GRABACIÓN (VCN510 - 8P)

| CHECKLIST - SISTEMA DE SEGURIDAD | | |
|---|---|---|
| Grabador de Video | OK | Verificar grabación local desde el NOC |

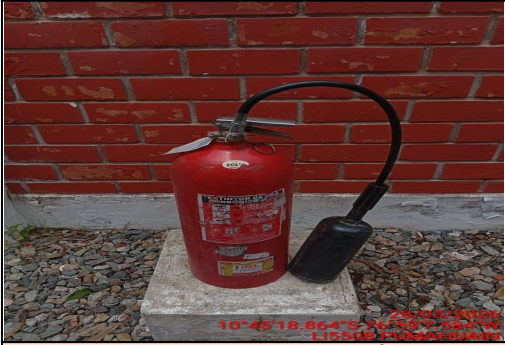
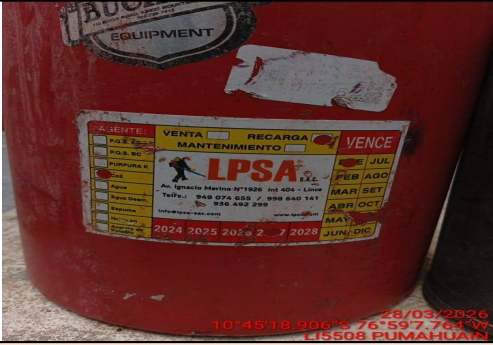
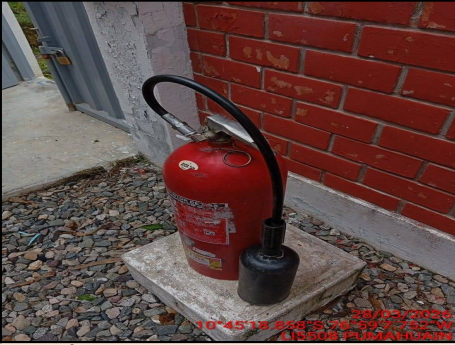
| CHECKLIST - SISTEMA DE SEGURIDAD | | |
|---|---|---|
| Extintor | OK | Verificar estado y Fecha de caducidad del Extintor |

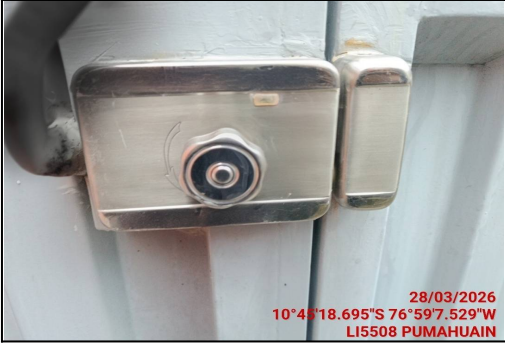
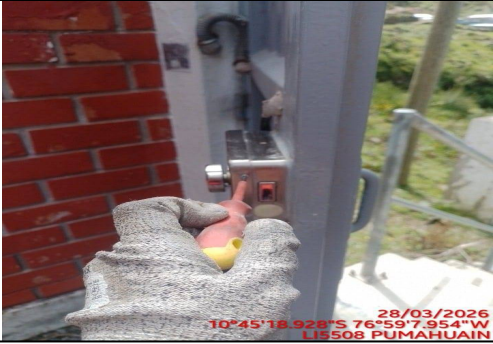
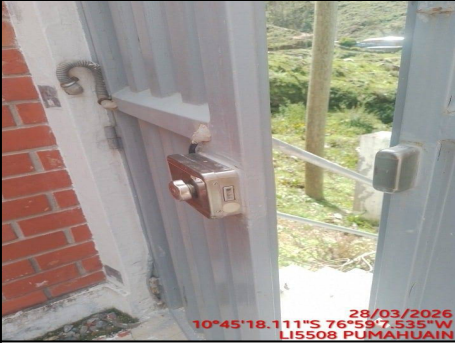
| CHECKLIST - SISTEMA DE SEGURIDAD | | |
|---|---|---|
| Chapa Eléctrica | OK | Verificar Apertura de puerta (remoto y presencial) |
