## REPORTE FOTOGRÁFICO - Sistema de Climatización A/A

**Nombre de la Estación:** DON\_ALBERTO  
**Nombre de Localidad:** SAYAN  
**Fecha:** 04/04/2026 - 04/04/2026  
**Dirección:** CENTRO POBLADO DON ALBERTO  
**ID site:** LI5408  
**CRQ:** CRQ000000046062

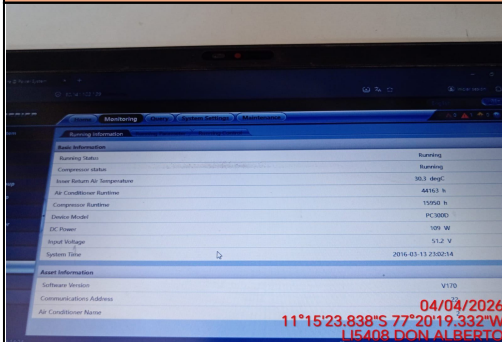
#### ANTES

### VERIFICACION DE PARAMETROS DE OPERACION: TEMPERATURA [°C]

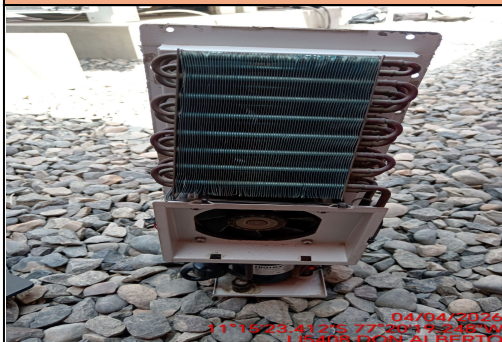
#### ANTES

### LIMPIEZA DE MOTOR DEL CONDENSADOR

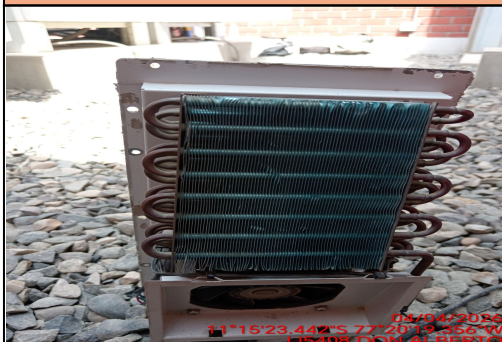
#### ANTES

### LIMPIEZA DE SERPENTIN DEL CONDENSADOR
