## REPORTE FOTOGRÁFICO - SUPERVISION

**Nombre de la Estacion:** CALETA VIDAL  
**Nombre de Localidad:** SUPE  
**Fecha:** 16/04/2026 - 16/04/2026  
**Dirección:** CP CALETA VIDAL  
**ID site:** LI3524  
**CRQ:** CRQ000000053564

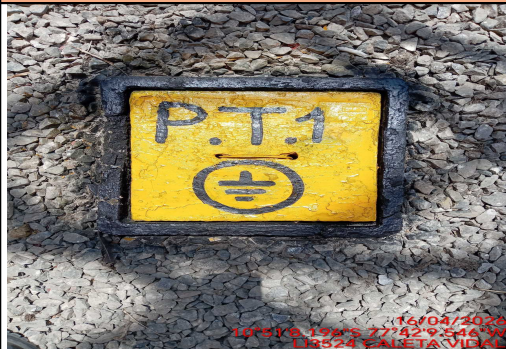
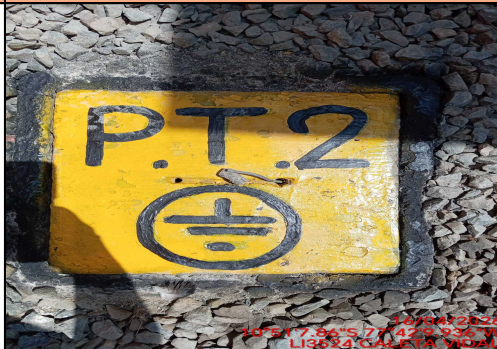
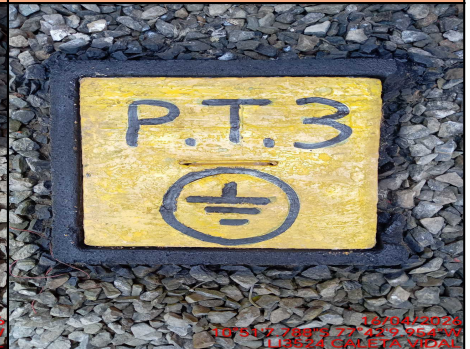
### TAPAS STAP: PINTADO DE TAPAS SEGUN PLANO SPAT

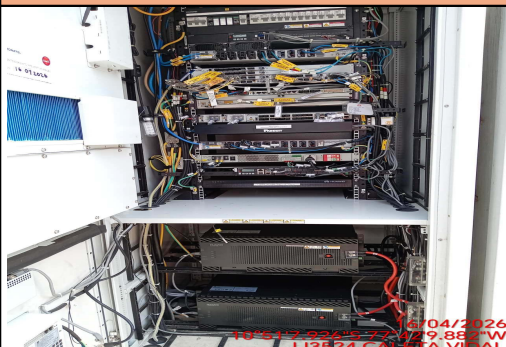
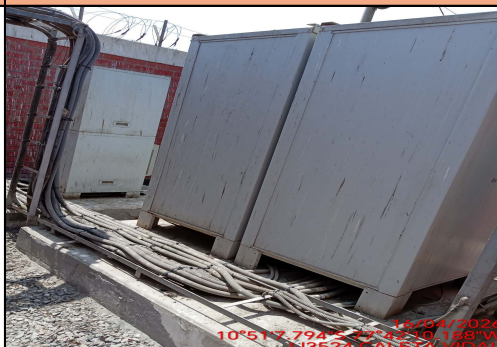
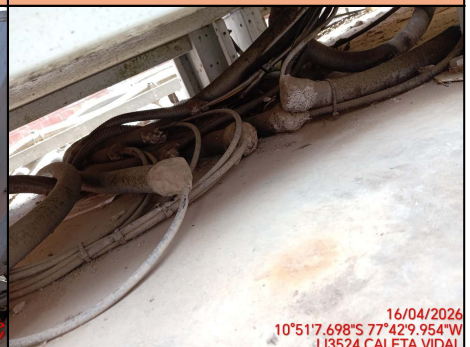
### LIMPIEZA GABINETE: LIMPIEZA DENTRO, PARTE POSTERIOR, PARTE BAJA Y ENTRE LOS GABINETES

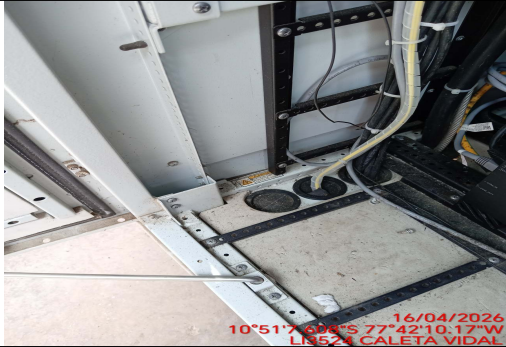
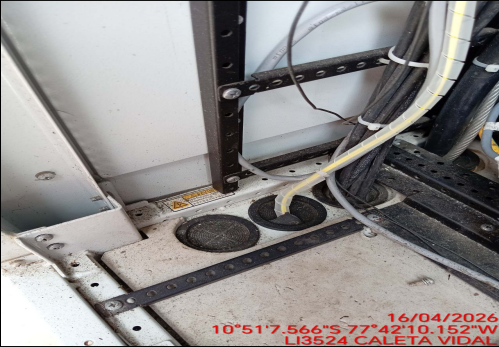
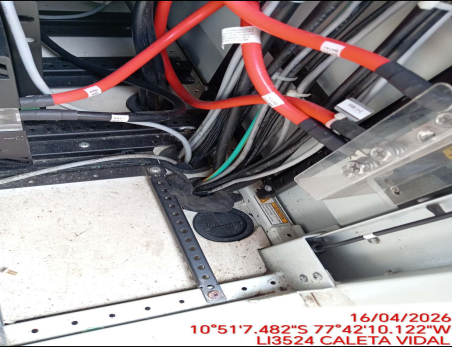
| SELLADO: SELLADO DE EQUIPOS Y DUCTOS POR DONDE INGRESAN LOS CABLES AL GABINETE (CON SIKAFLEX) | | |

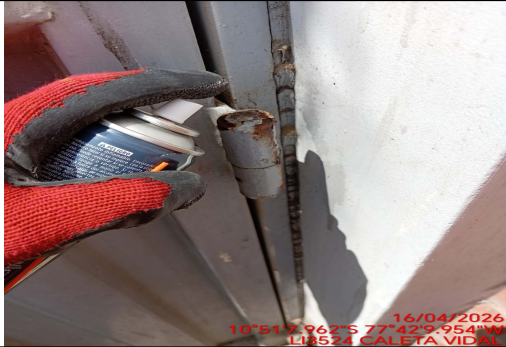
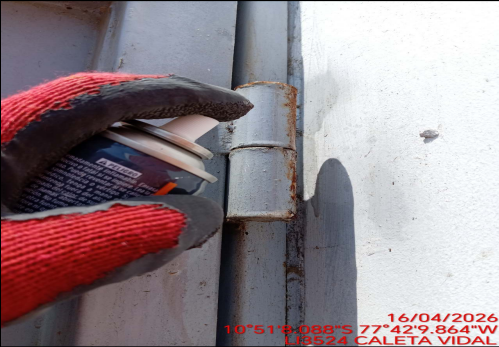
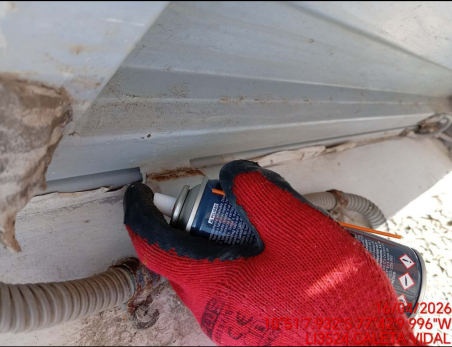
| SELLADO: SELLADO DE EQUIPOS Y DUCTOS POR DONDE INGRESAN LOS CABLES AL GABINETE (CON SIKAFLEX) | | |
|---|---|---|
| ACEITADO: ACEITADO DE PUERTAS Y CANDADOS | | |

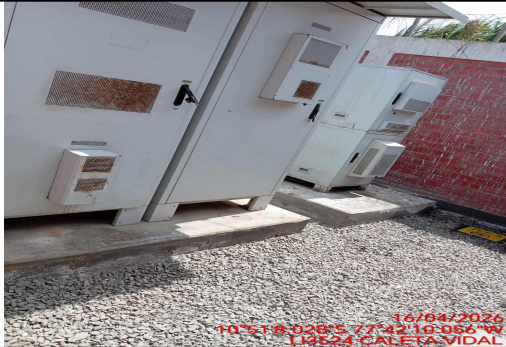
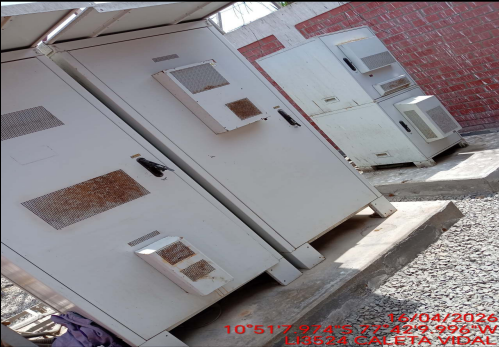
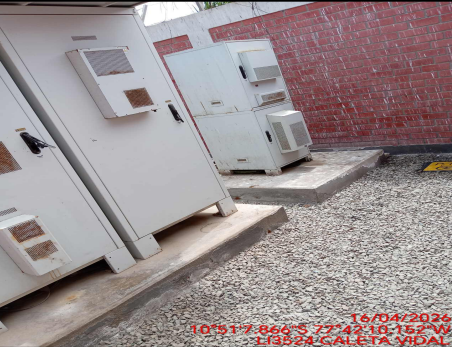
| SELLADO: SELLADO DE EQUIPOS Y DUCTOS POR DONDE INGRESAN LOS CABLES AL GABINETE (CON SIKAFLEX) | | |
|---|---|---|
| LIMPIEZA INTERIOR: LIMPIEZA INTERIOR DEL SITE / DESMALEZADO | | |

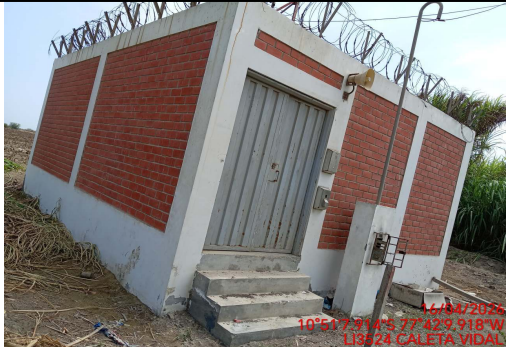
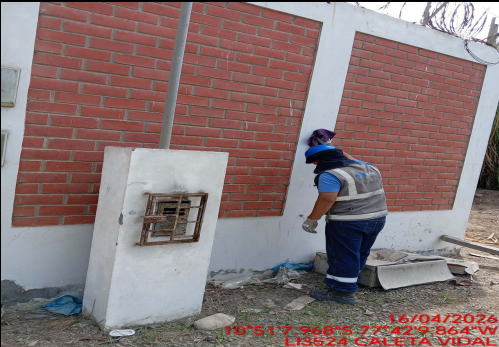
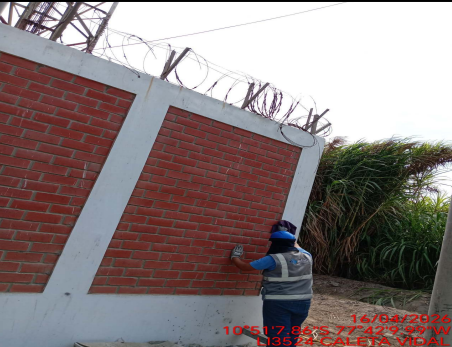
| SELLADO: SELLADO DE EQUIPOS Y DUCTOS POR DONDE INGRESAN LOS CABLES AL GABINETE (CON SIKAFLEX) | | |
|---|---|---|
| LIMPIEZA EXTERIOR: LIMPIEZA EXTERIOR DEL SITE / DESMALEZADO | | |

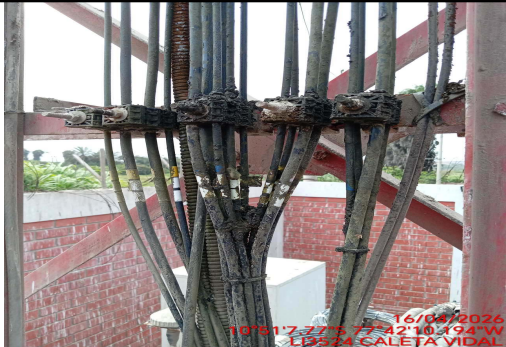
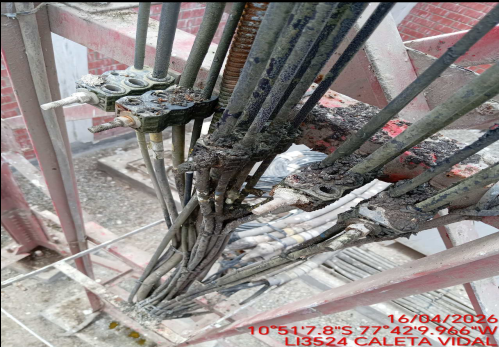
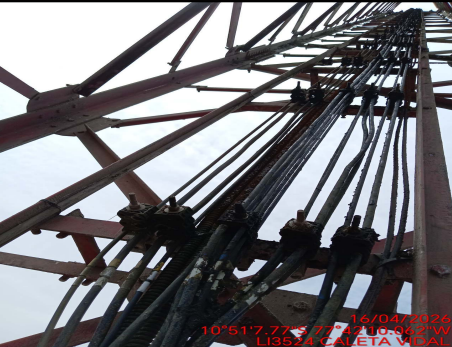
| SELLADO: SELLADO DE EQUIPOS Y DUCTOS POR DONDE INGRESAN LOS CABLES AL GABINETE (CON SIKAFLEX) | | |
|---|---|---|
| CLAMPS: REVISION DE CLAMPS EN CABLES IF, FO Y ENERGIZADO DE RRU's | | |

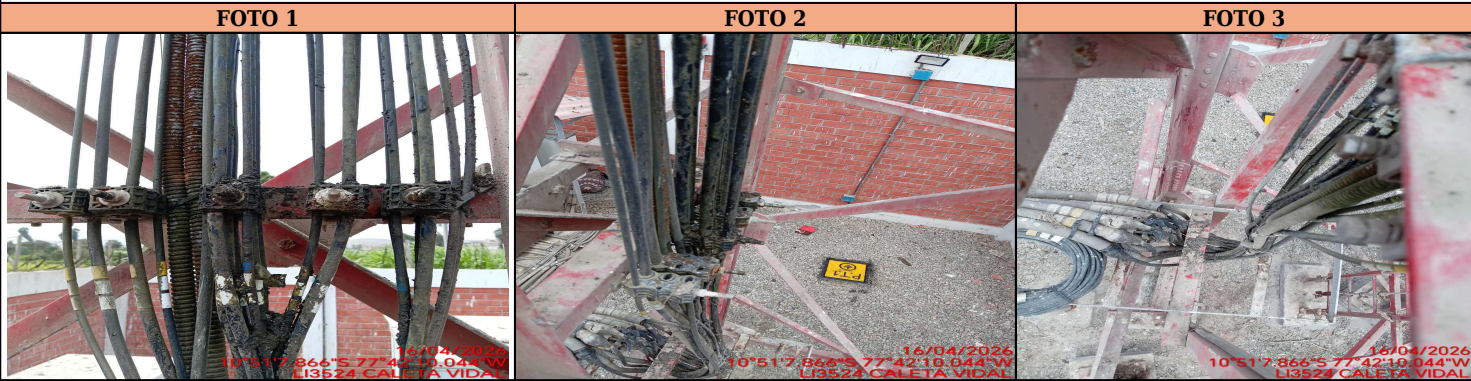
GROUNDING KIT: REVISION DE ATERRAMIENTO DE CABLES IF, FO Y ENERGIZADO DE RRUs

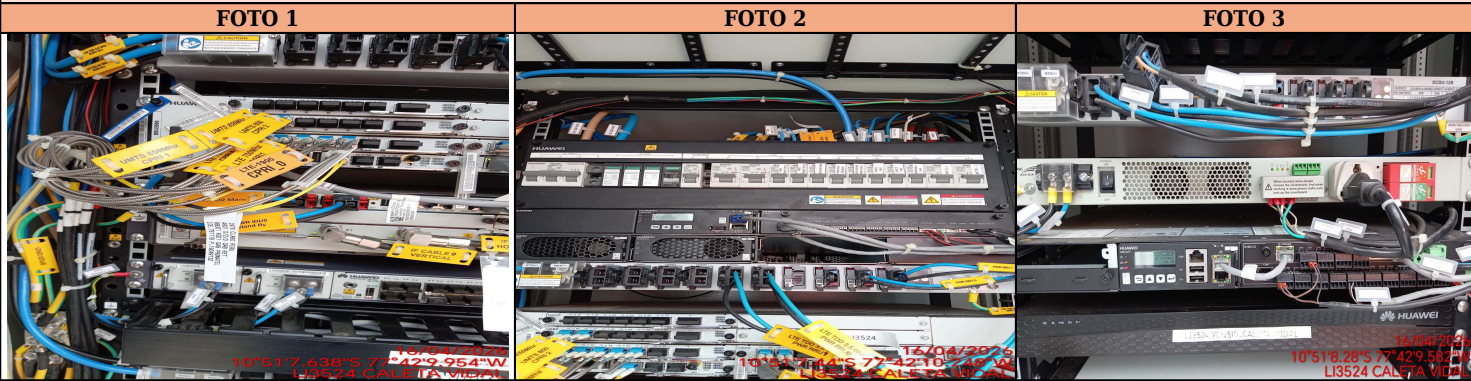
ETIQUETADO DE DATOS, POWER, TIERRA DE IDU Y TIERRA DE BBU CORRECTAMENTE ETIQUETADOS

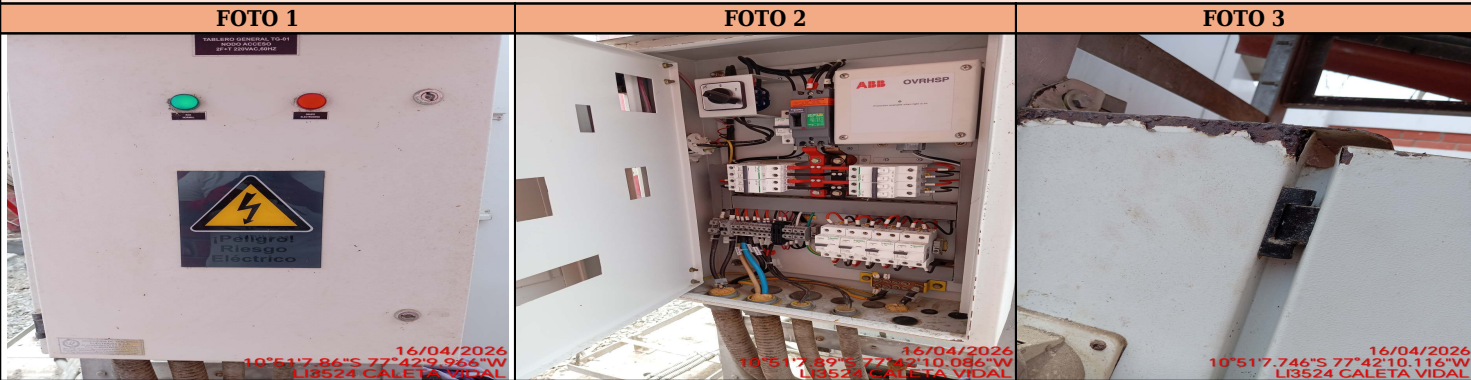
TABLERO PRONATEL: REVISION DEL ESTADO FISICO DE TABLERO (CORROSION / OXIDO)

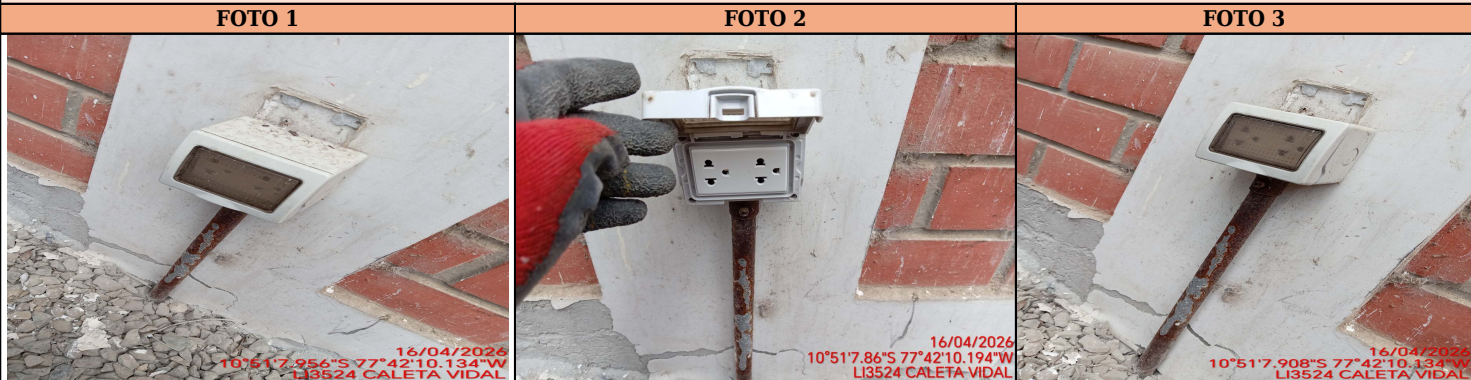
TOMACORRIENTES: REVISION DEL ESTADO FISICO DE TOMACORRIENTES

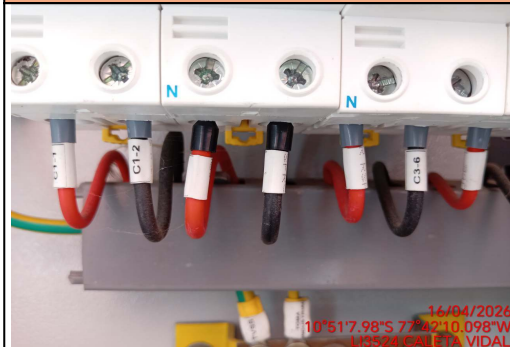
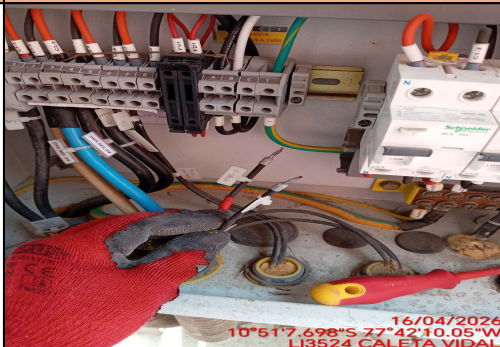
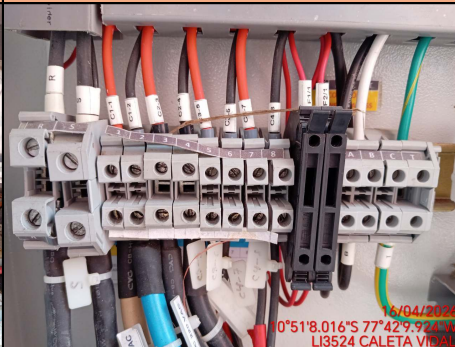
# BORNERAS: DETECCION DE TERMINALES DE CABLES EN TABLERO GENERAL SIN BORNERA

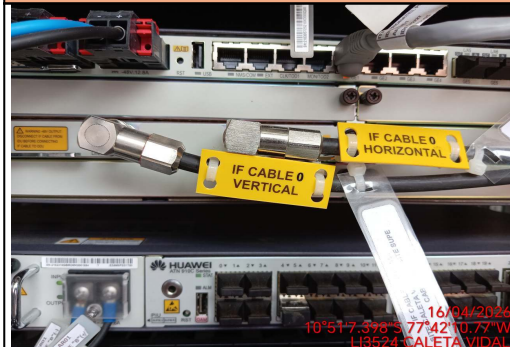
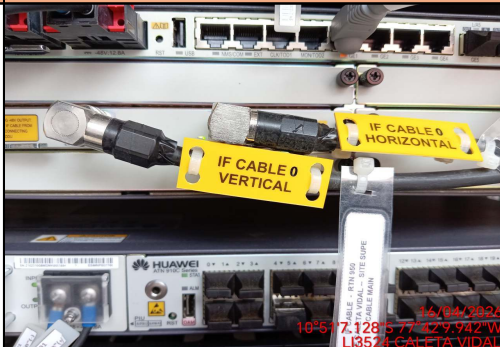
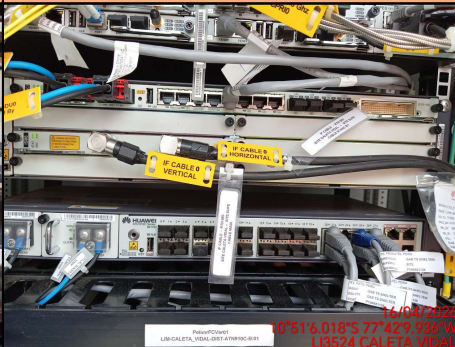
# CONECTORES: DETECCION DE CONECTORES FI EN IDU SIN PROTECCION DE MANGA TERMOCONTRAIBLE
