# REPORTE FOTOGRÁFICO - Sistema de Obras Civiles / Seguridad Exterior

**Nombre de la Estacion:** PAMPA\_DE\_ANIMAS  
**Nombre de Localidad:** SANTA MARIA  
**Fecha:** 16/04/2026 - 16/04/2026  
**Direccion:** CENTRO POBLADO PAMPA DE ANIMAS  
**ID site:** LI5374  
**CRQ:** CRQ000000053490

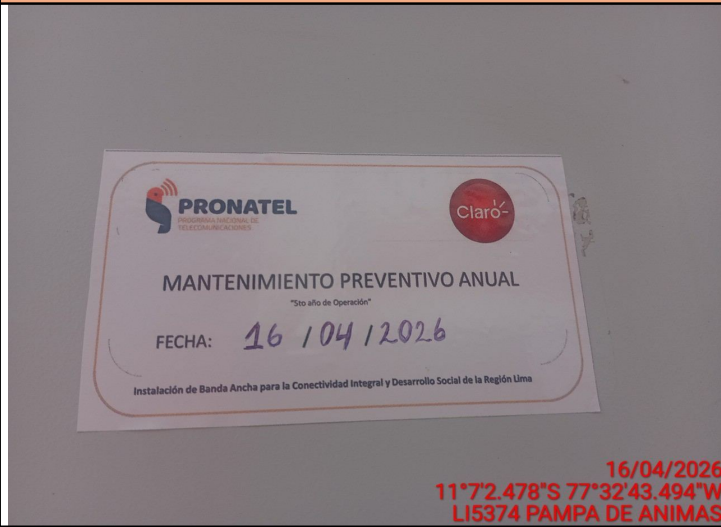
## Sticker Año mantenimiento

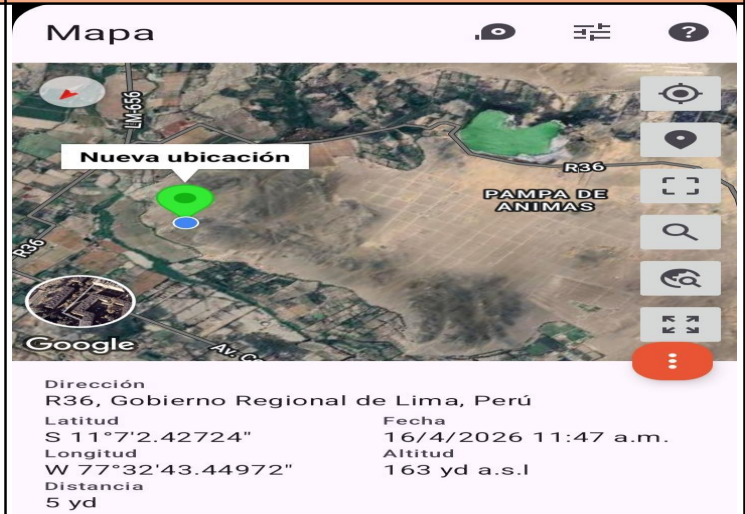
## Letrero de Localidad beneficiaria o GPS

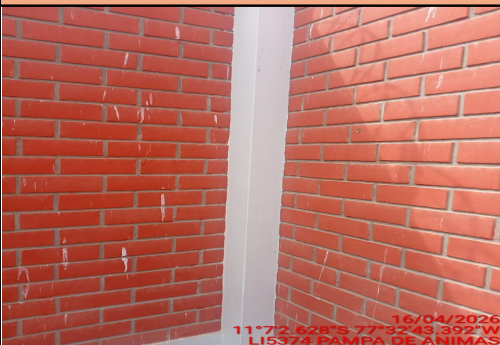
### ANTES

## REVISION DEL ESTADO DE COLUMNAS Y VIGAS

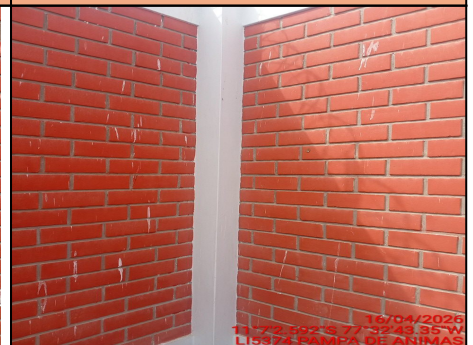
### DESPUES

| CHECKLIST - OBRA CIVIL | | |
|---|---|---|
| Estructura | OK | Verificar el estado de la estructura en general |

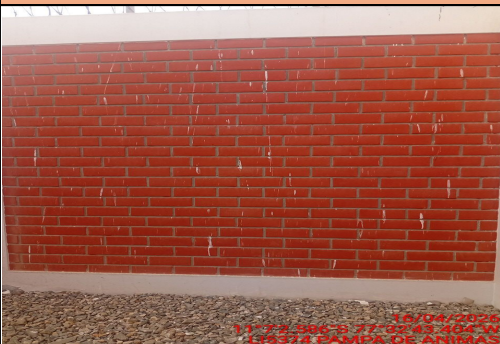
### ANTES

## REVISION DEL ESTADO DEL CERCO PERIMETRICO

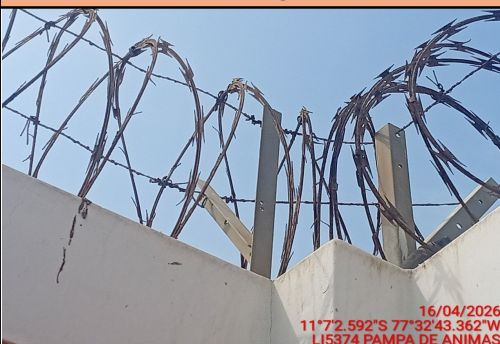
### ANTES

## REVISION DEL ESTADO DE LA CONCERTINA

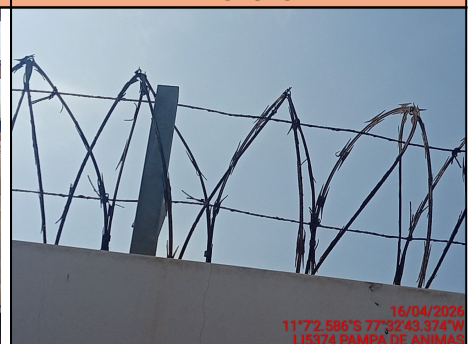
### DESPUES

| CHECKLIST - OBRA CIVIL | | |
|---|---|---|
| Concertina | OK | Verificar el estado de la concertina |
