## REPORTE FOTOGRÁFICO - Sistema de Climatización A/A

**Nombre de la Estacion:** HUANGASCAR  
**Nombre de Localidad:** HUANGASCAR  
**Fecha:** 16/04/2026 - 16/04/2026  
**Direccion:** LIMA  
**ID site:** LI5629  
**CRQ:** CRQ000000053491

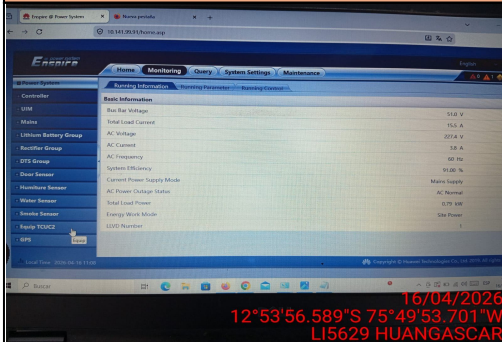
#### ANTES

### VERIFICACION DE PARAMETROS DE OPERACION: TEMPERATURA [°C]
