## REPORTE FOTOGRÁFICO - Sistema de Seguridad Física Interior

Nombre de la Estacion: HUANGASCAR  
Nombre de Localidad: HUANGASCAR  
Fecha: 16/04/2026 - 16/04/2026  
Direccion: LIMA  
ID site: LI5629  
CRQ: CRQ00000053491

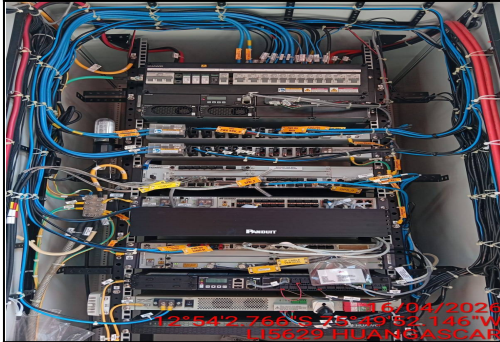
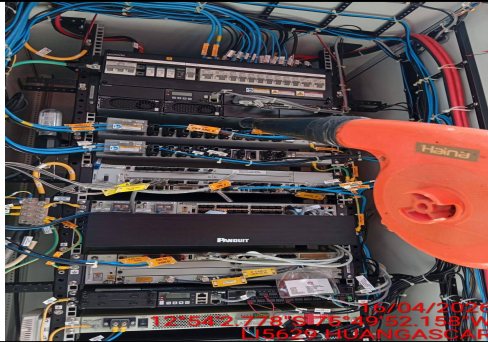
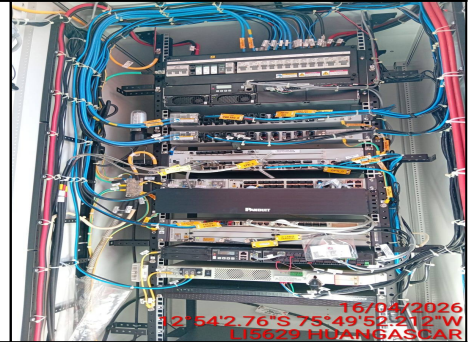
### LIMPIEZA GENERAL DE LOS EQUIPOS DEL SISTEMA

| CHECKLIST - SISTEMA DE SEGURIDAD | | |
|---|---|---|
| Sistema | OK | Limpieza de Componentes y/o equipos en general del Sistema |

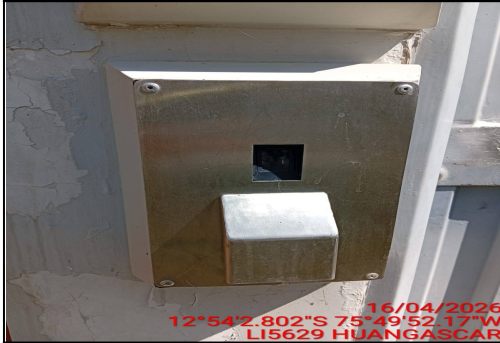
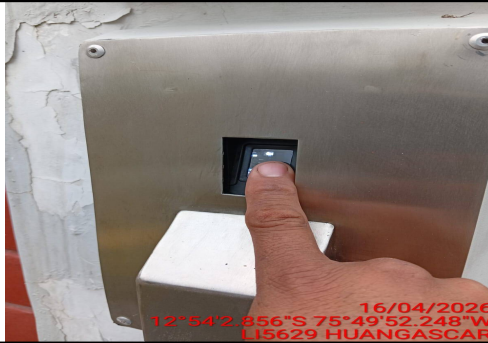
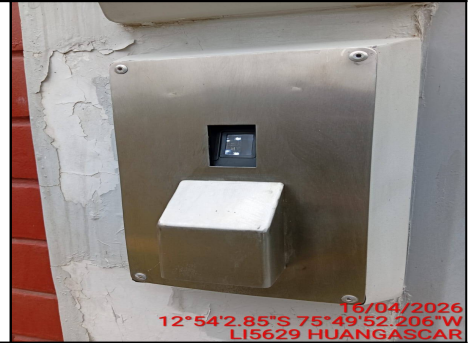
### REVISIÓN DEL BUEN FUNCIONAMIENTO DE LA LECTORA

| CHECKLIST - SISTEMA DE SEGURIDAD | | |
|---|---|---|
| Lector de Huella | OK | Verificar el buen funcionamiento de la lectora |

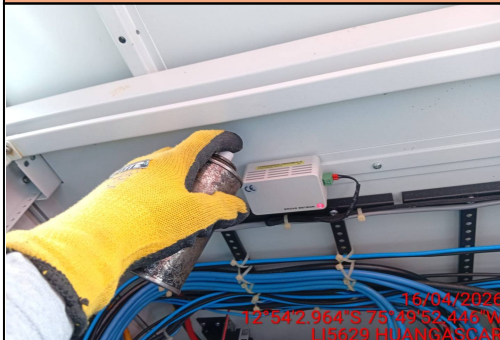
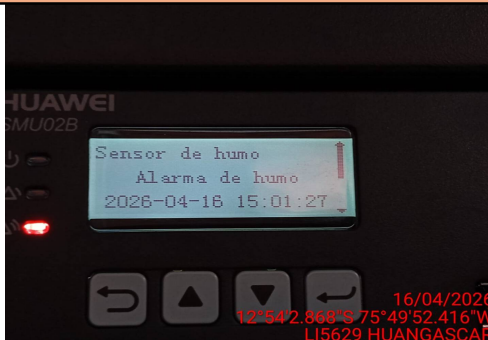
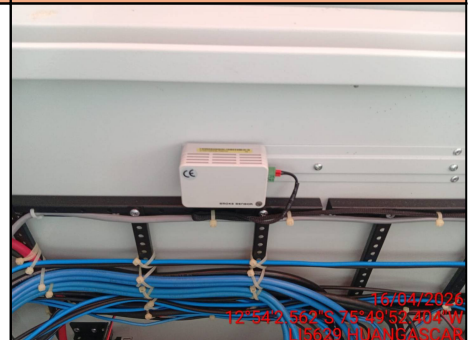
### REVISIÓN DEL FUNCIONAMIENTO DEL SENSOR DE HUMO

| CHECKLIST - SISTEMA DE SEGURIDAD | | |
|---|---|---|
| Sensor de Humo | OK | Revisión estado del sensor de Humo |
| Sensor de Humo | OK | Verificar activación de la sirena y alarma generada en NOC |

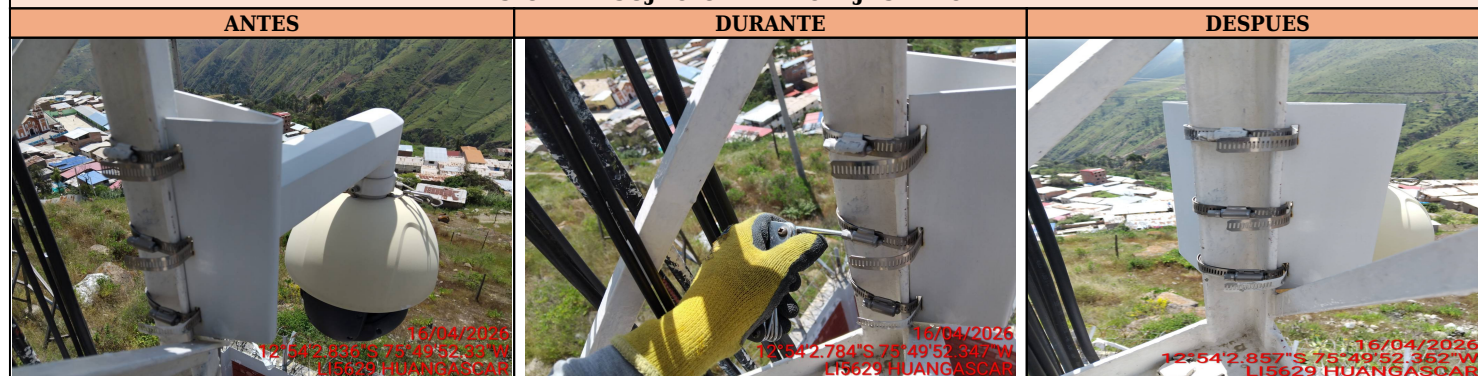
### REVISIÓN DE SUJECCIÓN Y ANCLAJES DE CÁMARA

| CHECKLIST - SISTEMA DE SEGURIDAD | | |
|---|---|---|
| Cámara | OK | Revisión de sujeción y anclajes de la Cámara |

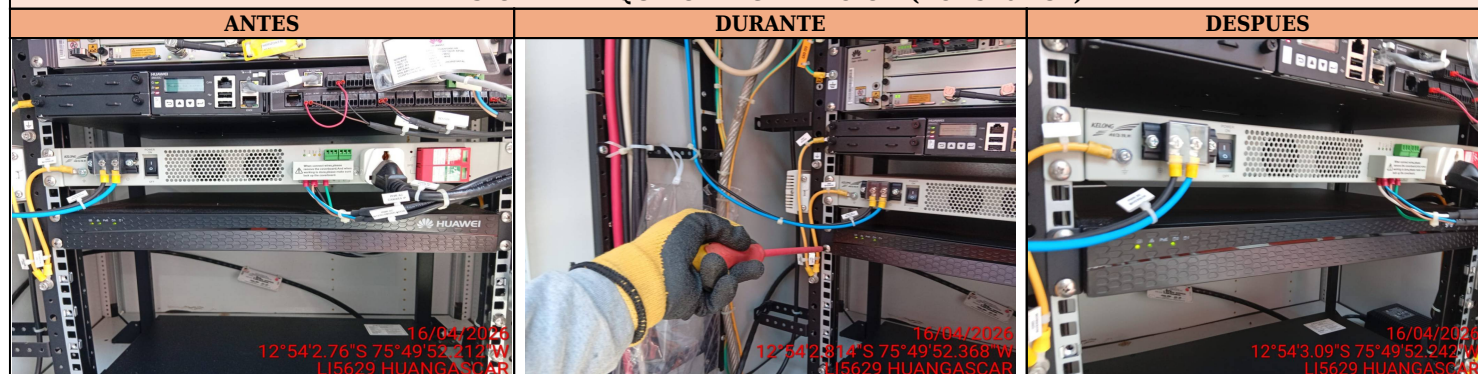
### REVISIÓN DEL EQUIPO DE GRABACIÓN (VCN510 - 8P)

| CHECKLIST - SISTEMA DE SEGURIDAD | | |
|---|---|---|
| Grabador de Video | OK | Verificar grabación local desde el NOC |

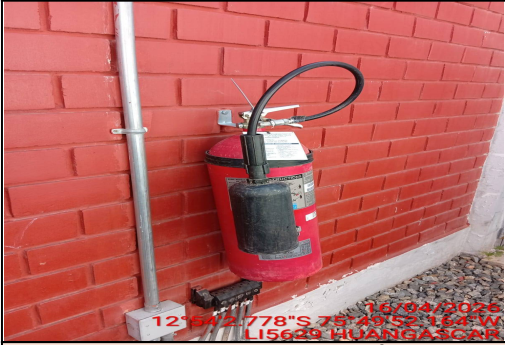
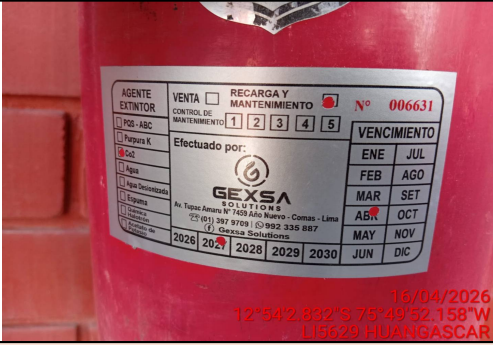
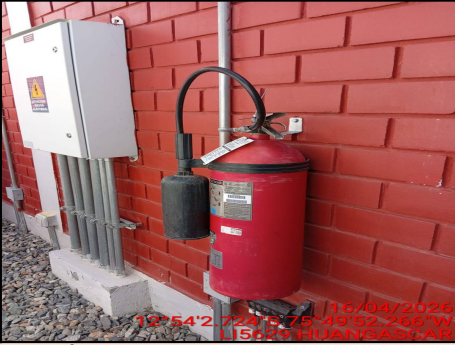
| REVISIÓN DE LA SIRENA | | |
|---|---|---|
| REVISIÓN DEL EXTINTOR | | |

| CHECKLIST - SISTEMA DE SEGURIDAD | | |
|---|---|---|
| Extintor | OK | Verificar estado y Fecha de caducidad del Extintor |

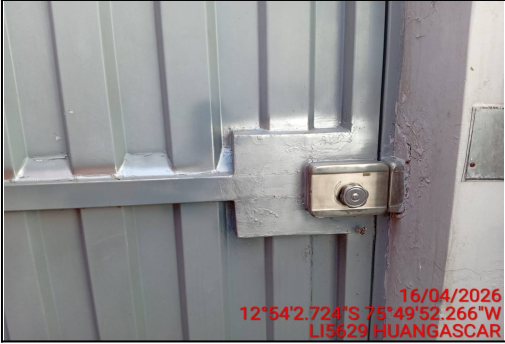
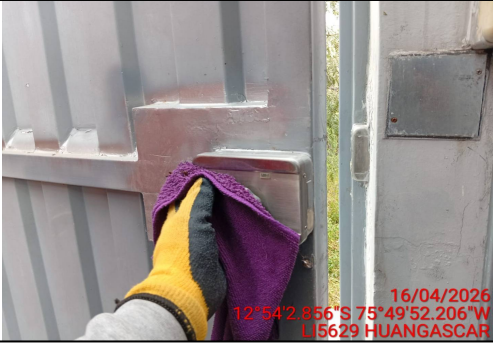
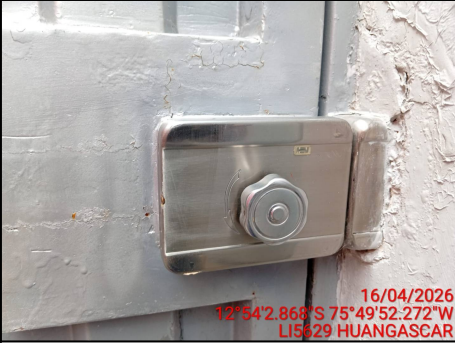
| REVISIÓN DE LA SIRENA | | |
|---|---|---|
| REVISIÓN DEL CORRECTO FUNCIONAMIENTO DE LA CHAPA ELÉCTRICA | | |

| CHECKLIST - SISTEMA DE SEGURIDAD | | |
|---|---|---|
| Chapa Eléctrica | OK | Verificar Apertura de puerta (remoto y presencial) |
