## REPORTE FOTOGRÁFICO - Sistema de Seguridad Física Interior

**Nombre de la Estacion:** PAMPA\_DE\_ANIMAS  
**Nombre de Localidad:** SANTA MARIA  
**Fecha:** 16/04/2026 - 16/04/2026  
**Direccion:** CENTRO POBLADO PAMPA DE ANIMAS  
**ID site:** LI5374  
**CRQ:** CRQ000000053490

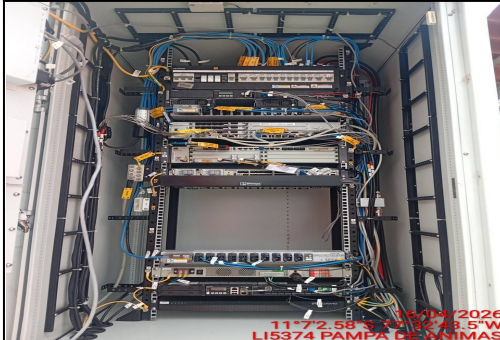
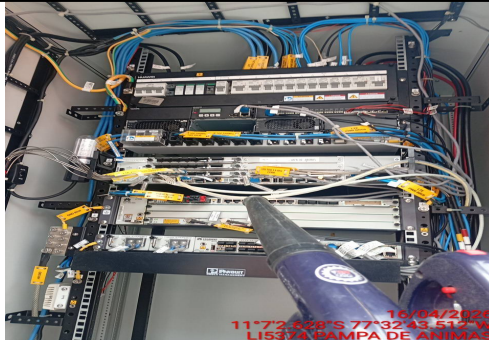
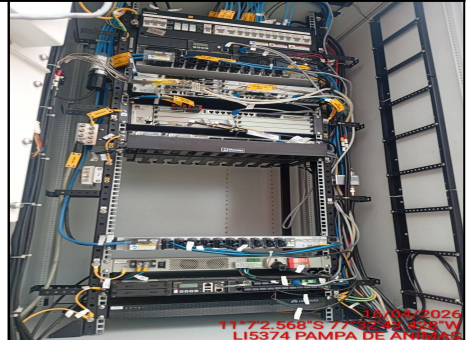
### LIMPIEZA GENERAL DE LOS EQUIPOS DEL SISTEMA

| CHECKLIST - SISTEMA DE SEGURIDAD | | |
|---|---|---|
| Sistema | OK | Limpieza de Componentes y/o equipos en general del Sistema |

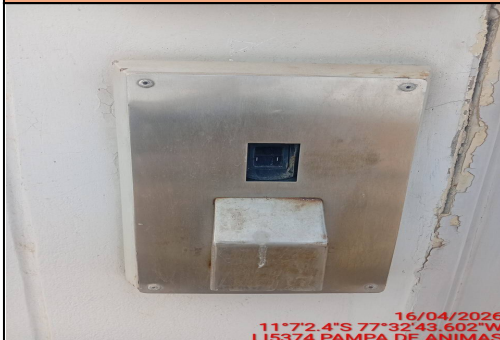
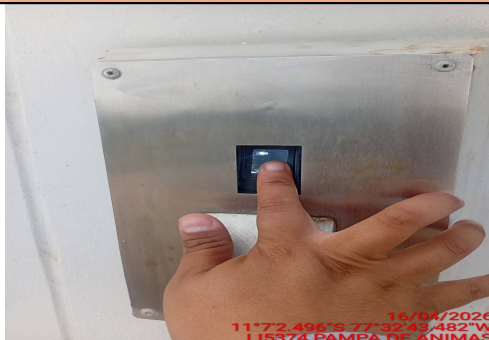
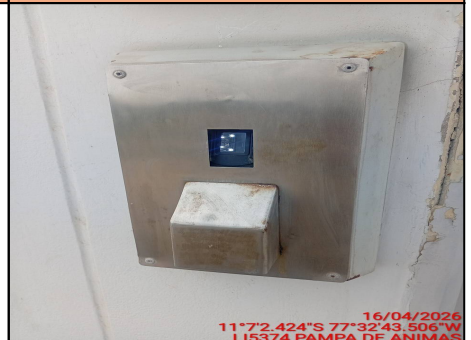
### REVISIÓN DEL BUEN FUNCIONAMIENTO DE LA LECTORA

| CHECKLIST - SISTEMA DE SEGURIDAD | | |
|---|---|---|
| Lector de Huella | OK | Verificar el buen funcionamiento de la lectora |

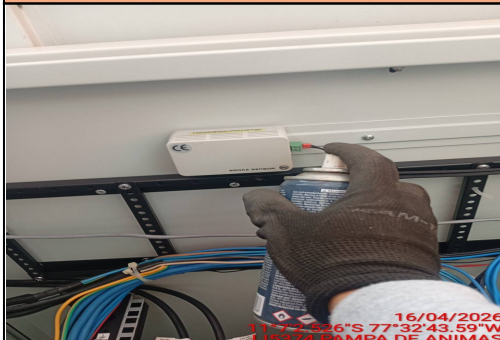
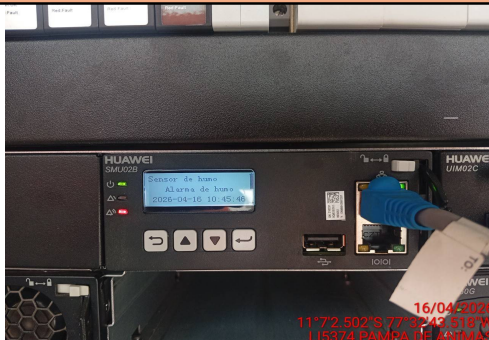
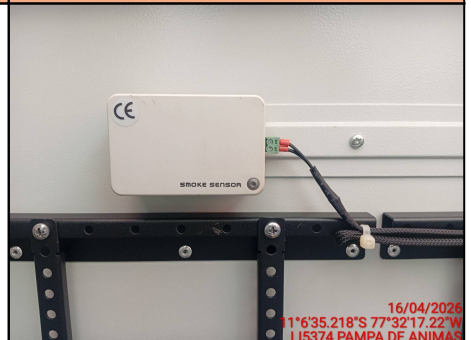
### REVISIÓN DEL FUNCIONAMIENTO DEL SENSOR DE HUMO

| CHECKLIST - SISTEMA DE SEGURIDAD | | |
|---|---|---|
| Sensor de Humo | OK | Revisión estado del sensor de Humo |
| Sensor de Humo | OK | Verificar activación de la sirena y alarma generada en NOC |

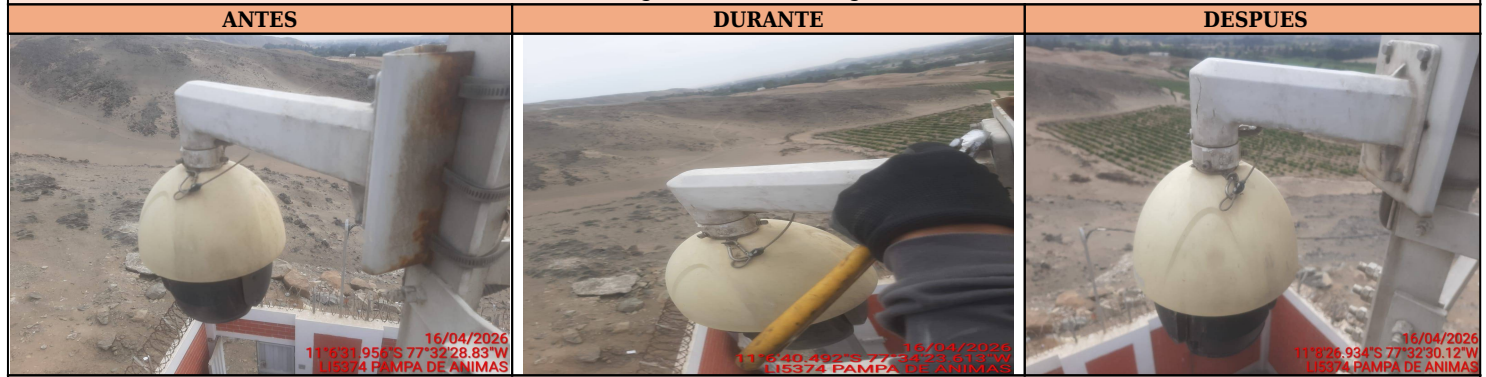
### REVISIÓN DE SUJECCIÓN Y ANCLAJES DE CÁMARA

| CHECKLIST - SISTEMA DE SEGURIDAD | | |
|---|---|---|
| Cámara | OK | Revisión de sujeción y anclajes de la Cámara |

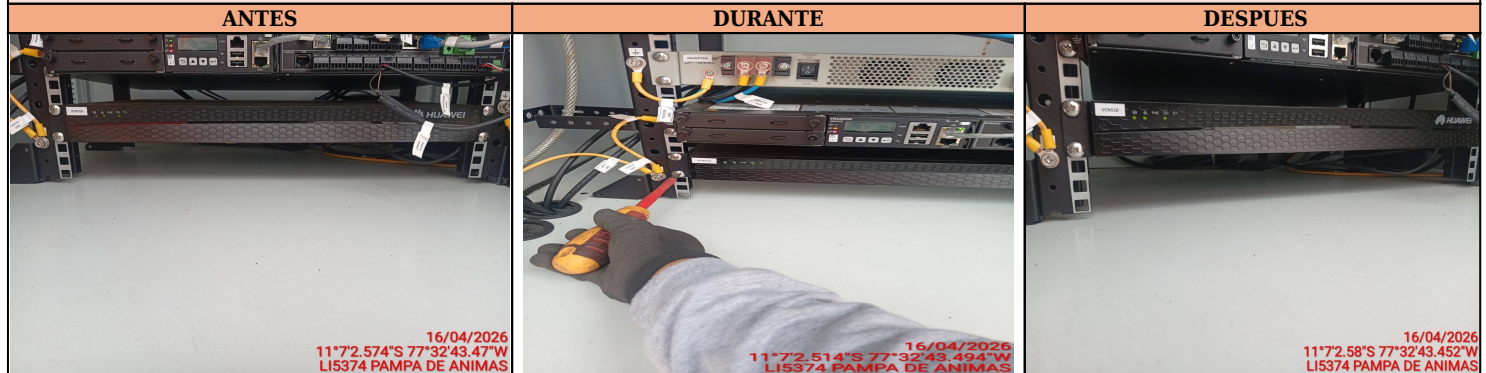
### REVISIÓN DEL EQUIPO DE GRABACIÓN (VCN510 - 8P)

| CHECKLIST - SISTEMA DE SEGURIDAD | | |
|---|---|---|
| Grabador de Video | OK | Verificar grabación local desde el NOC |

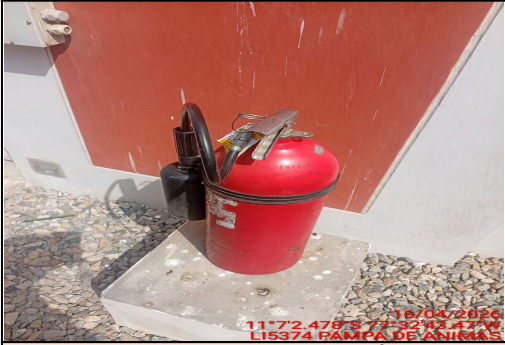
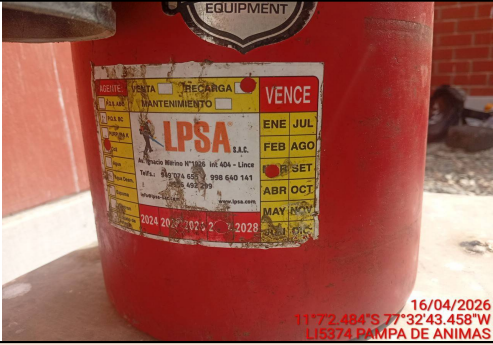
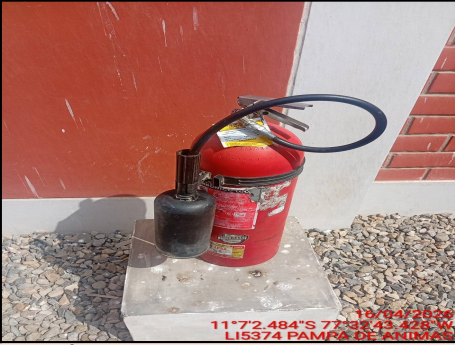
| REVISIÓN DE LA SIRENA | | |
|---|---|---|
| REVISIÓN DEL EXTINTOR | | |

| CHECKLIST - SISTEMA DE SEGURIDAD | | |
|---|---|---|
| Extintor | OK | Verificar estado y Fecha de caducidad del Extintor |

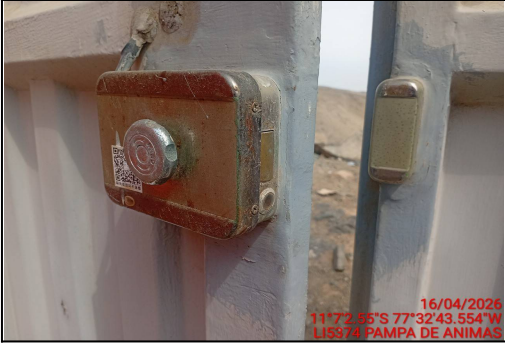
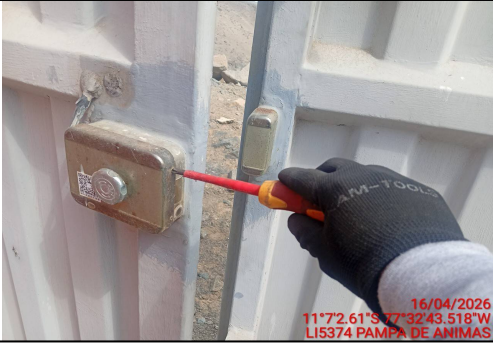
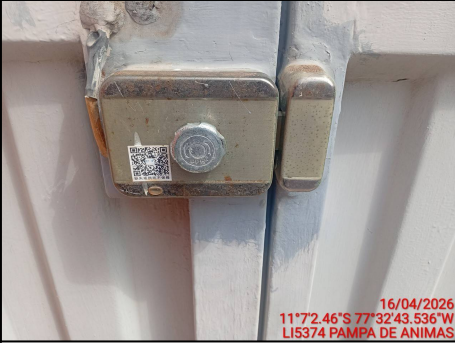
| REVISIÓN DE LA SIRENA | | |
|---|---|---|
| REVISIÓN DEL CORRECTO FUNCIONAMIENTO DE LA CHAPA ELÉCTRICA | | |

| CHECKLIST - SISTEMA DE SEGURIDAD | | |
|---|---|---|
| Chapa Eléctrica | OK | Verificar Apertura de puerta (remoto y presencial) |
