## REPORTE FOTOGRÁFICO - SUPERVISION

**Nombre de la Estacion:** SANTA MARIA ALTA  
**Nombre de Localidad:** NUEVO IMPERIAL  
**Fecha:** 16/04/2026 - 16/04/2026  
**Direccion:** CENTRO POBLADO SANTA MARIA ALTA  
**ID site:** LI4812  
**CRQ:** CRQ000000052921

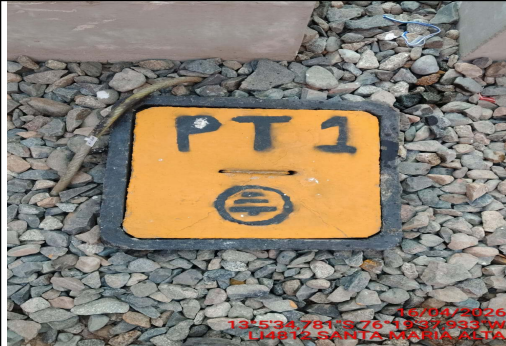
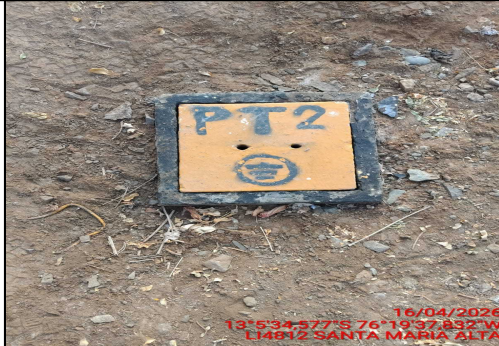
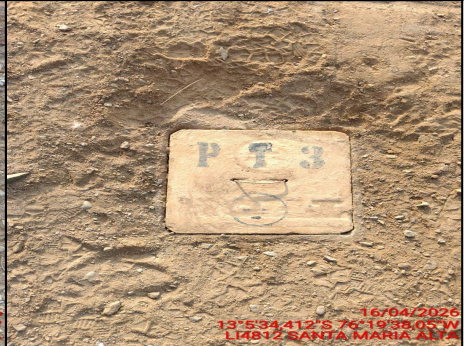
### TAPAS STAP: PINTADO DE TAPAS SEGUN PLANO SPAT

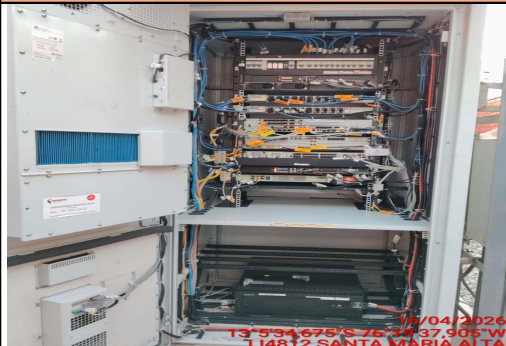
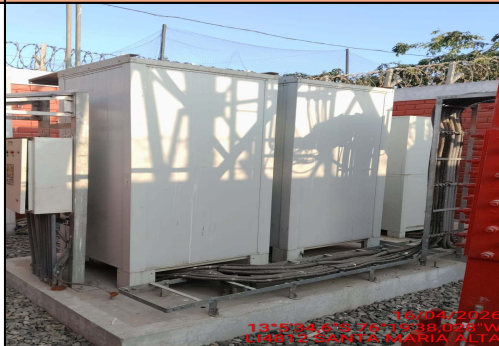
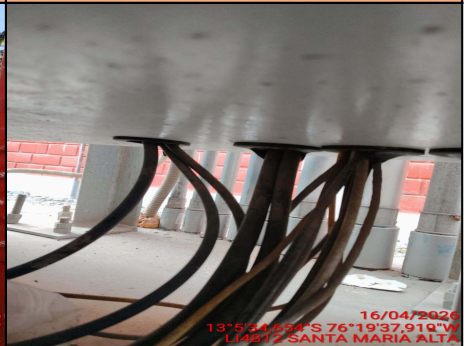
### LIMPIEZA GABINETE: LIMPIEZA DENTRO, PARTE POSTERIOR, PARTE BAJA Y ENTRE LOS GABINETES

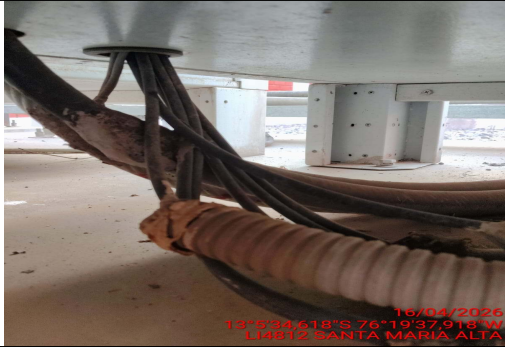
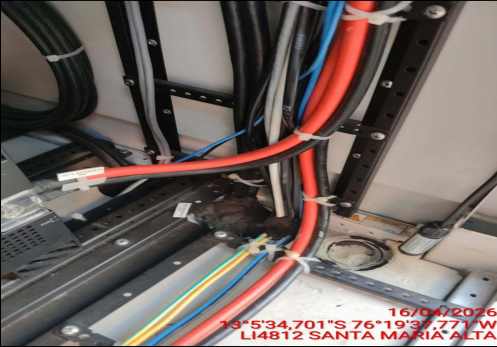
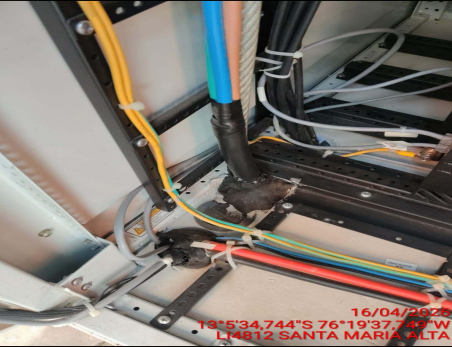
| SELLADO: SELLADO DE EQUIPOS Y DUCTOS POR DONDE INGRESAN LOS CABLES AL GABINETE (CON SIKAFLEX) | | |

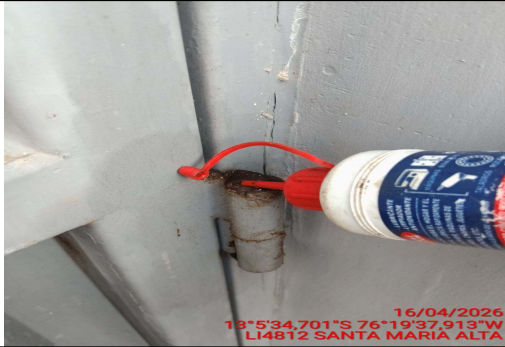
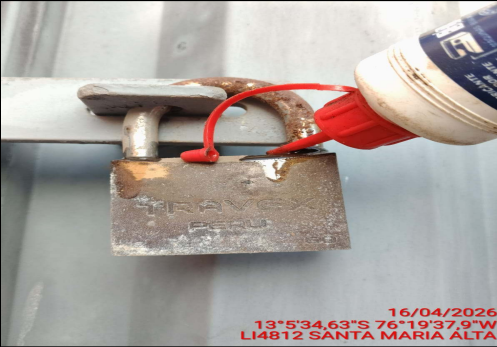
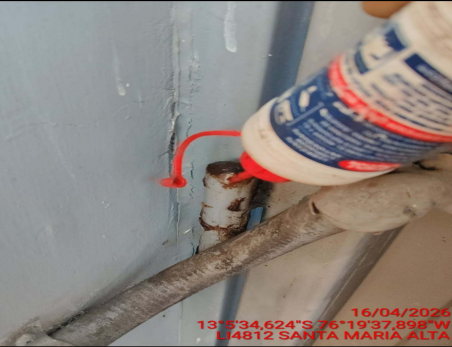
| SELLADO: SELLADO DE EQUIPOS Y DUCTOS POR DONDE INGRESAN LOS CABLES AL GABINETE (CON SIKAFLEX) | | |
|---|---|---|
| ACEITADO: ACEITADO DE PUERTAS Y CANDADOS | | |

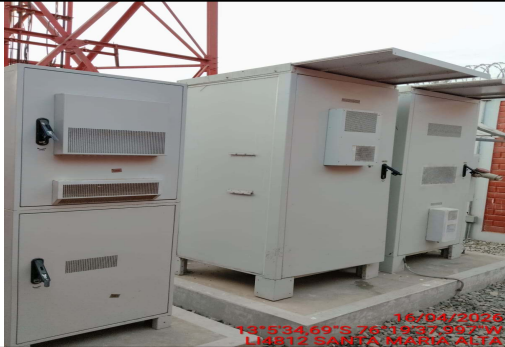
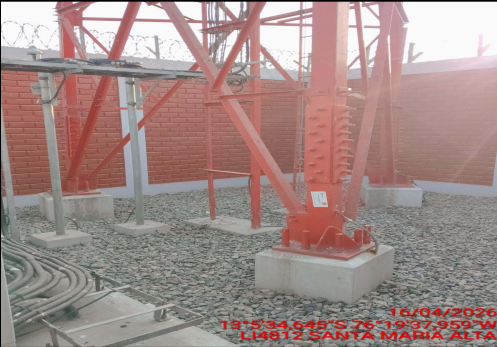
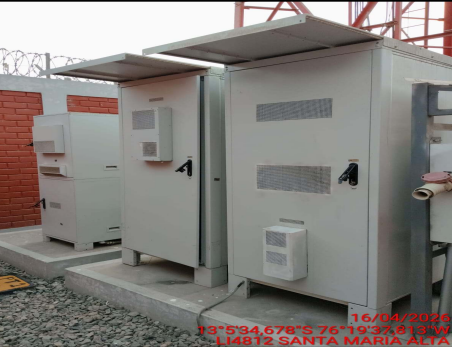
| SELLADO: SELLADO DE EQUIPOS Y DUCTOS POR DONDE INGRESAN LOS CABLES AL GABINETE (CON SIKAFLEX) | | |
|---|---|---|
| LIMPIEZA INTERIOR: LIMPIEZA INTERIOR DEL SITE / DESMALEZADO | | |

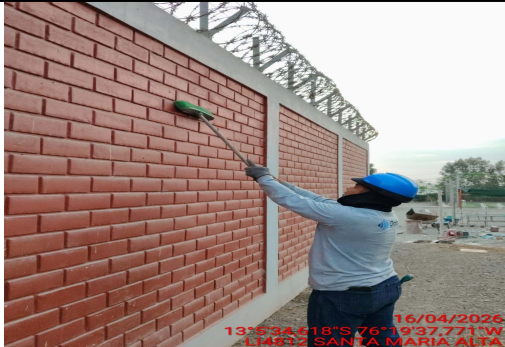
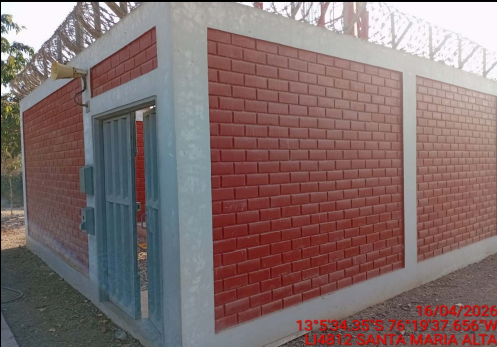
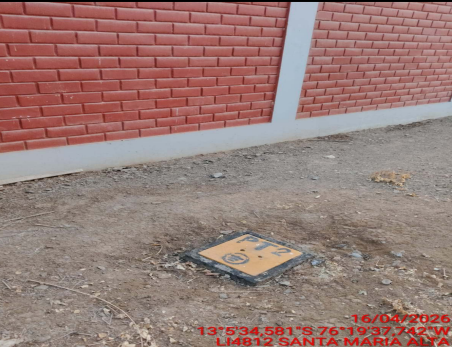
| SELLADO: SELLADO DE EQUIPOS Y DUCTOS POR DONDE INGRESAN LOS CABLES AL GABINETE (CON SIKAFLEX) | | |
|---|---|---|
| LIMPIEZA EXTERIOR: LIMPIEZA EXTERIOR DEL SITE / DESMALEZADO | | |

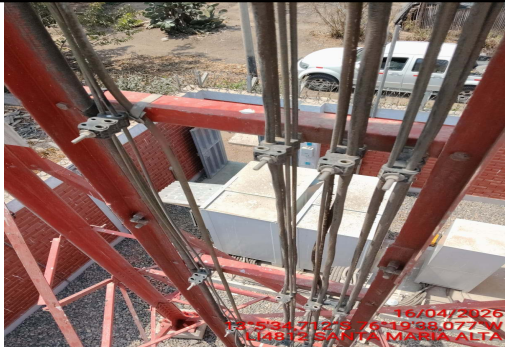
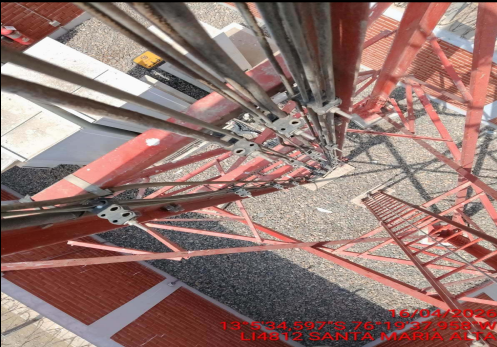
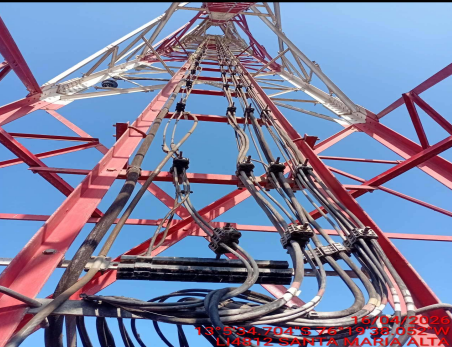
| SELLADO: SELLADO DE EQUIPOS Y DUCTOS POR DONDE INGRESAN LOS CABLES AL GABINETE (CON SIKAFLEX) | | |
|---|---|---|
| CLAMPS: REVISION DE CLAMPS EN CABLES IF, FO Y ENERGIZADO DE RRUs | | |

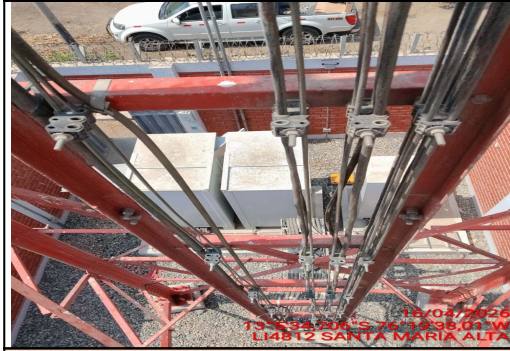
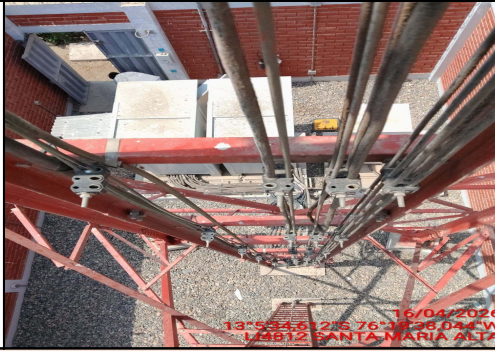
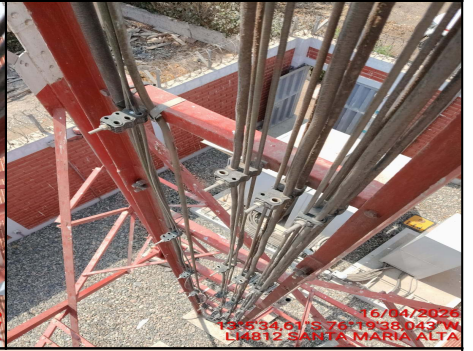
# GROUNDING KIT: REVISION DE ATERRAMIENTO DE CABLES IF, FO Y ENERGIZADO DE RRUs

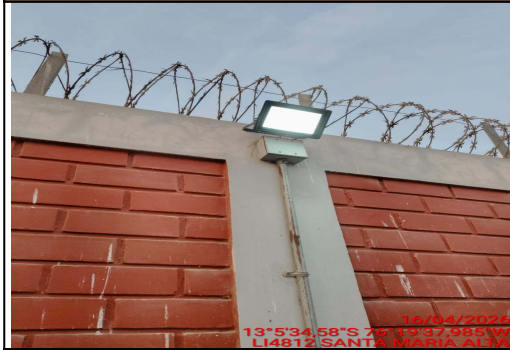
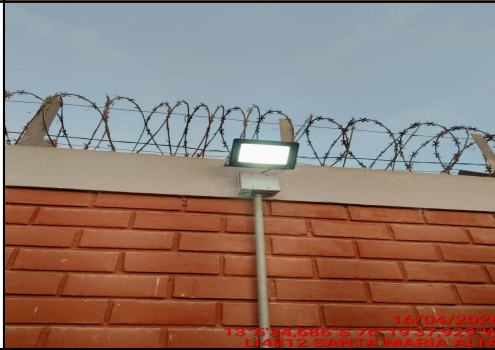
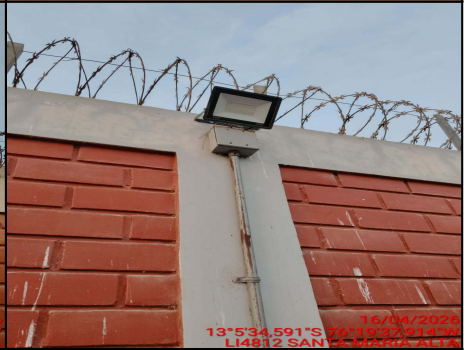
## REVISION DEL ESTADO DE LUMINARIA DE EMERGENCIA (LUMINARIA ENCENDIDA Y APAGADA)

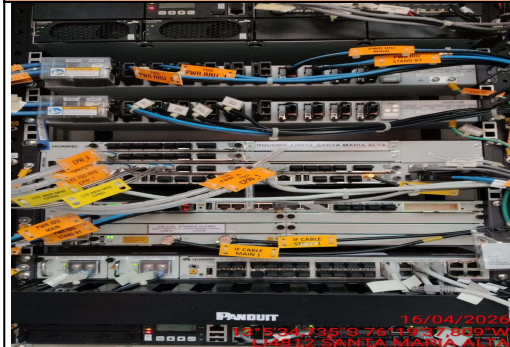
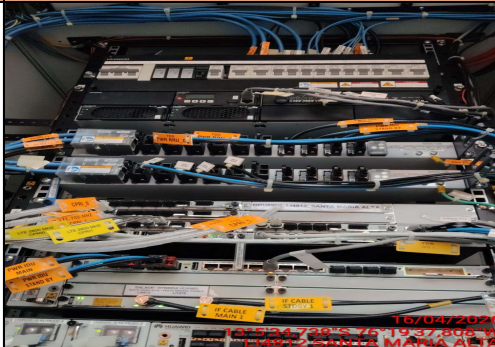
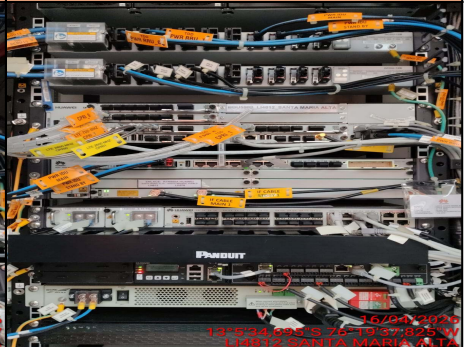
## ETIQUETADO DE DATOS, POWER, TIERRA DE IDU Y TIERRA DE BBU CORRECTAMENTE ETIQUETADOS

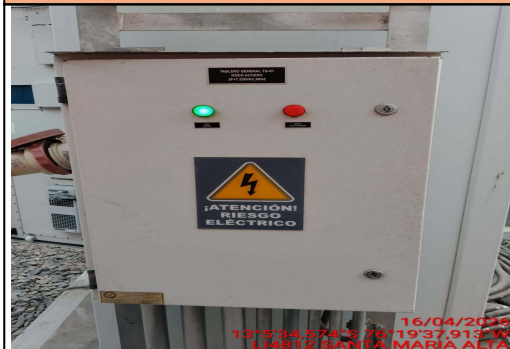
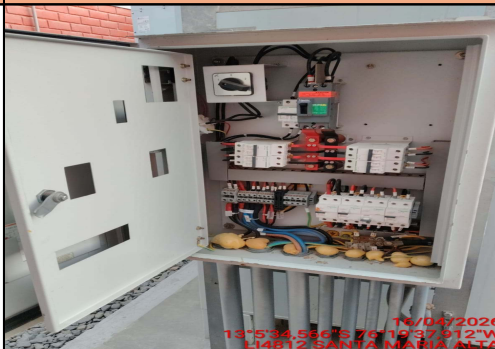
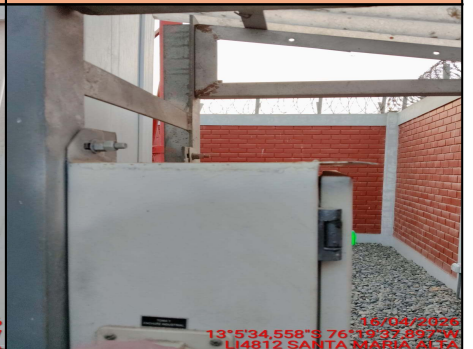
## TABLERO PRONATEL: REVISION DEL ESTADO FISICO DE TABLERO (CORROSION / OXIDO)

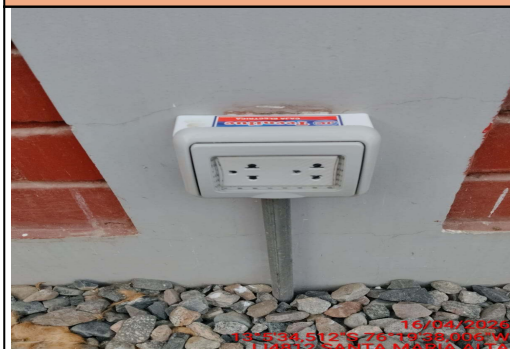
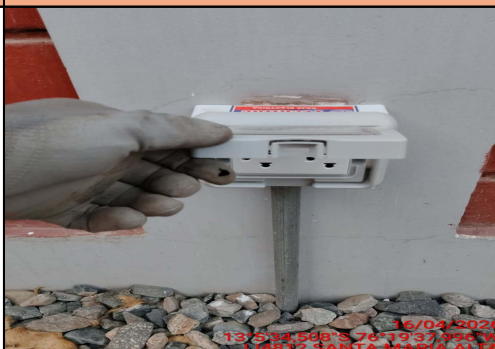
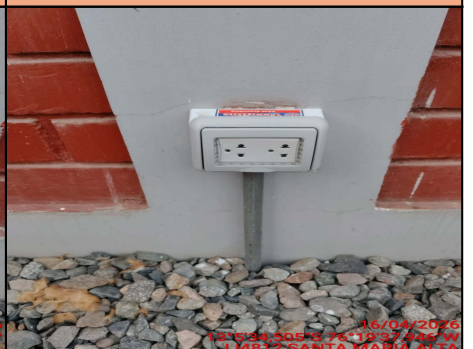
## TOMACORRIENTES: REVISION DEL ESTADO FISICO DE TOMACORRIENTES

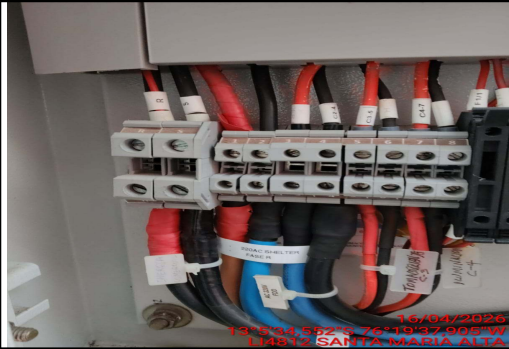
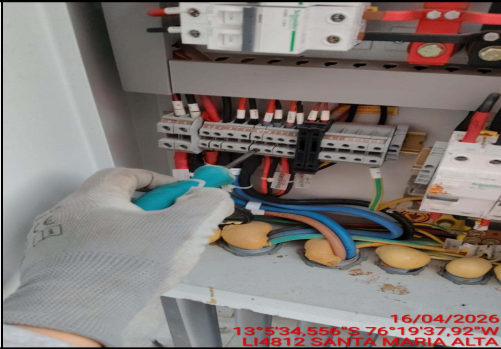
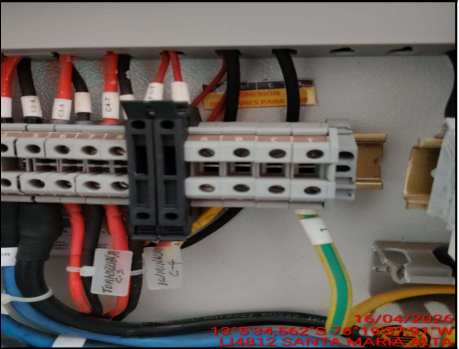
**BORNERAS: DETECCION DE TERMINALES DE CABLES EN TABLERO GENERAL SIN BORNERA**

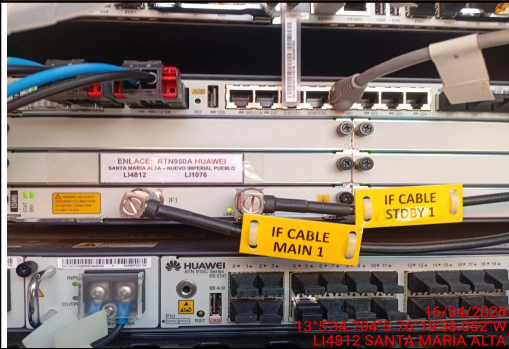
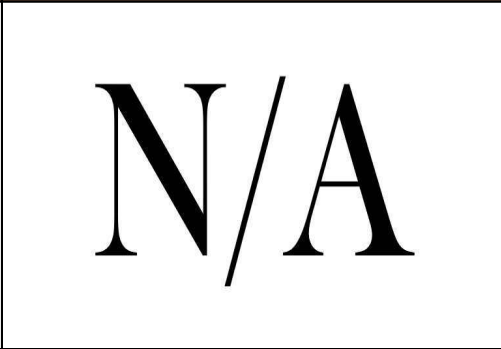
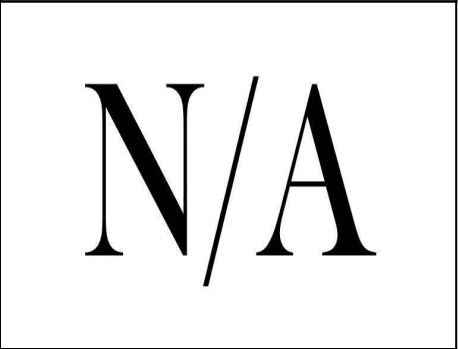
**CONECTORES: DETECCION DE CONECTORES FI EN IDU SIN PROTECCION DE MANGA TERMOCONTRAIBLE**
