## REPORTE FOTOGRÁFICO - Sistema de Seguridad Física Interior

Nombre de la Estación: CALLAHUANCA  
Nombre de Localidad: CALLAHUANCA  
Fecha: 18/04/2026 - 18/04/2026  
Dirección: CP CALLAHUANCA  
ID site: LI5169  
CRQ: CRQ000000054306

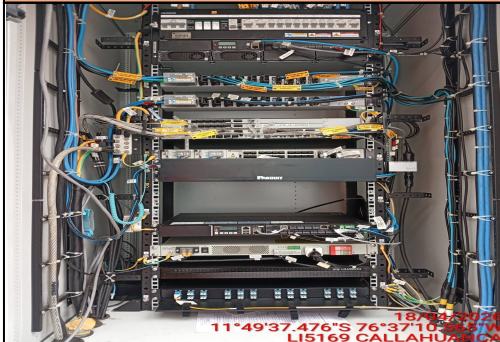
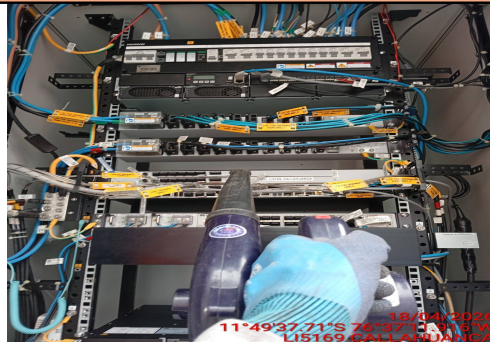
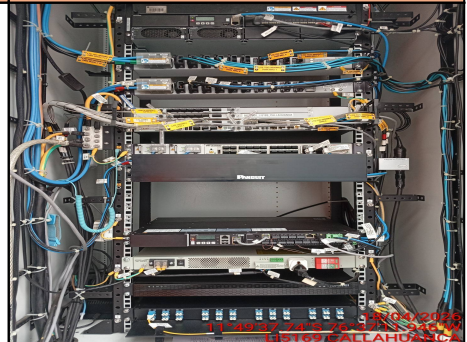
### LIMPIEZA GENERAL DE LOS EQUIPOS DEL SISTEMA

| CHECKLIST - SISTEMA DE SEGURIDAD | | |
|---|---|---|
| Sistema | OK | Limpieza de Componentes y/o equipos en general del Sistema |

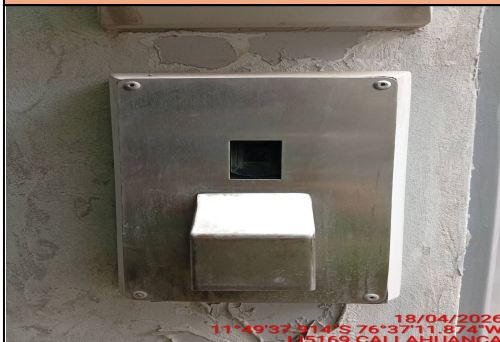
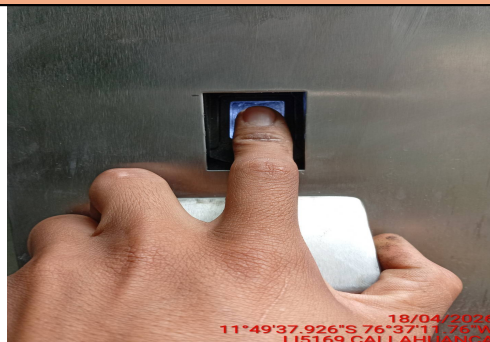
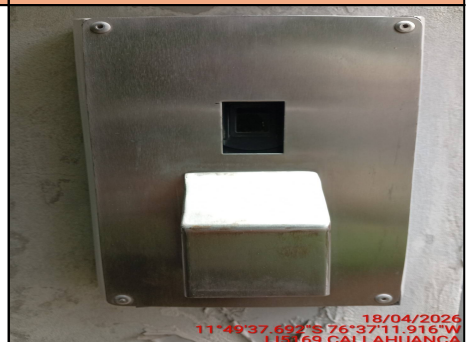
### REVISIÓN DEL BUEN FUNCIONAMIENTO DE LA LECTORA

| CHECKLIST - SISTEMA DE SEGURIDAD | | |
|---|---|---|
| Lector de Huella | OK | Verificar el buen funcionamiento de la lectora |

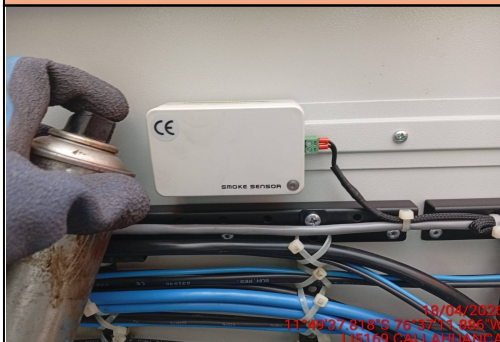
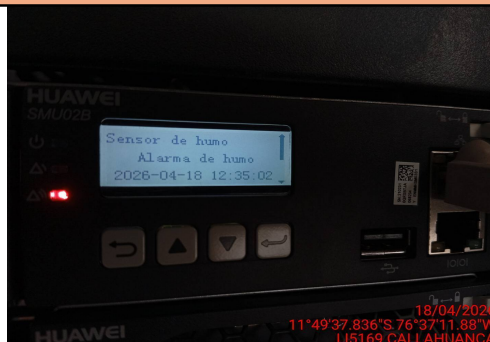
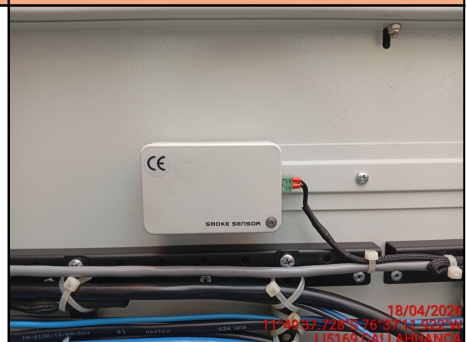
### REVISIÓN DEL FUNCIONAMIENTO DEL SENSOR DE HUMO

| CHECKLIST - SISTEMA DE SEGURIDAD | | |
|---|---|---|
| Sensor de Humo | OK | Revisión estado del sensor de Humo |

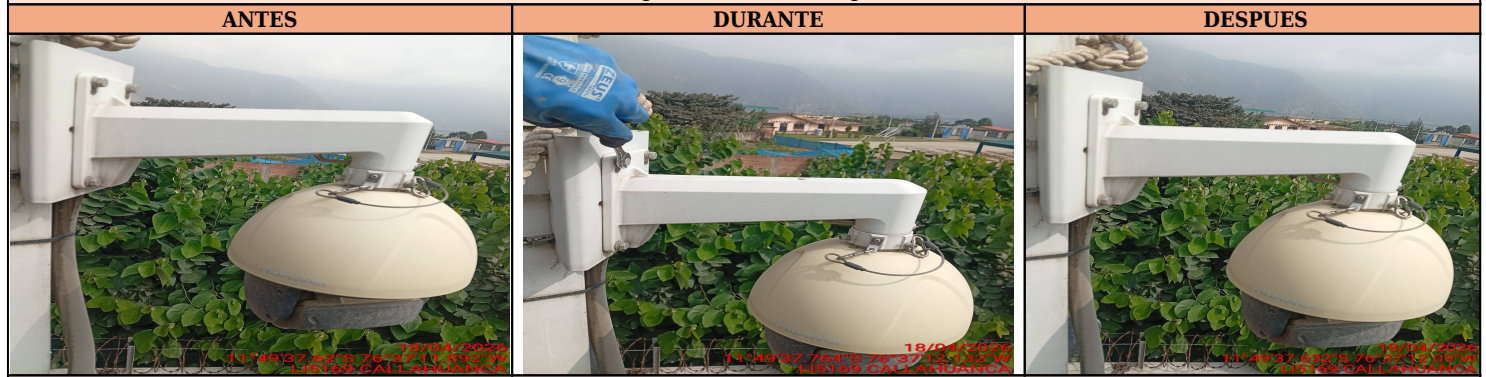
### REVISIÓN DE SUJECCIÓN Y ANCLAJES DE CÁMARA

| CHECKLIST - SISTEMA DE SEGURIDAD | | |
|---|---|---|
| Cámara | OK | Revisión de sujeción y anclajes de la Cámara |

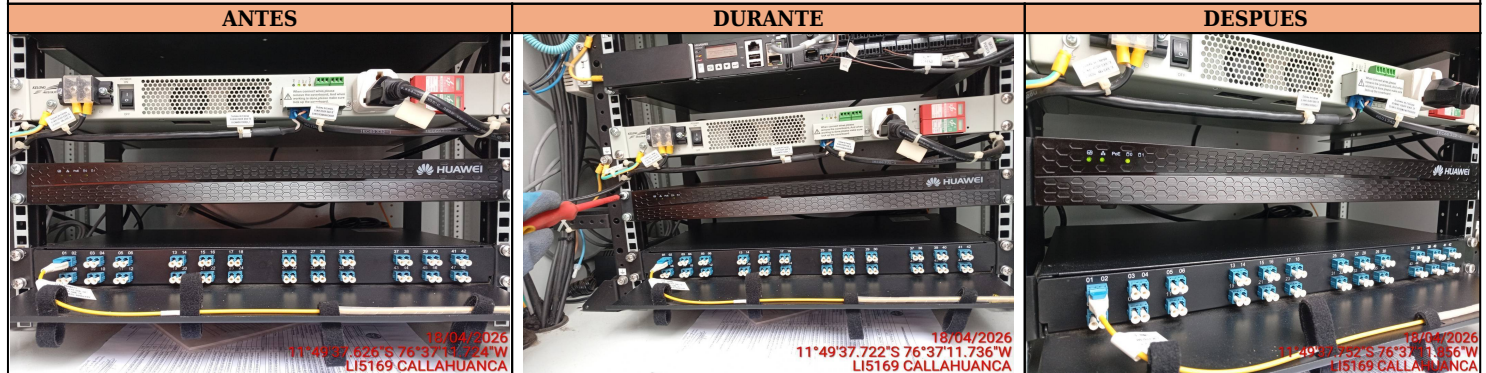
### REVISIÓN DEL EQUIPO DE GRABACIÓN (VCN510 - 8P)

| CHECKLIST - SISTEMA DE SEGURIDAD | | |
|---|---|---|
| Grabador de Video | OK | Verificar grabación local desde el NOC |

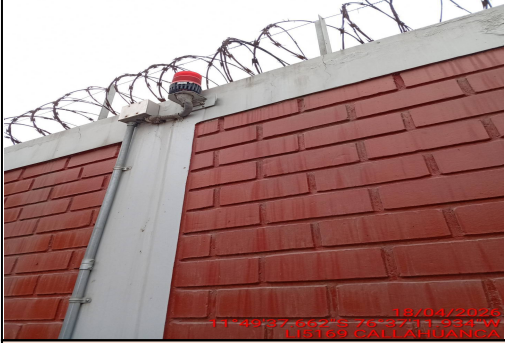
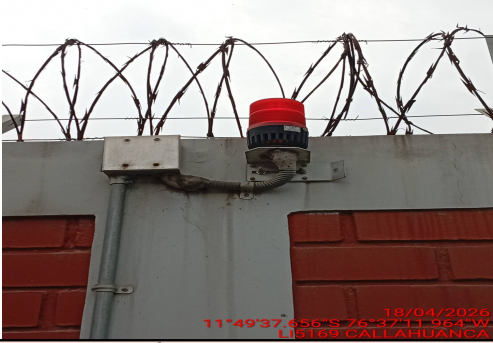
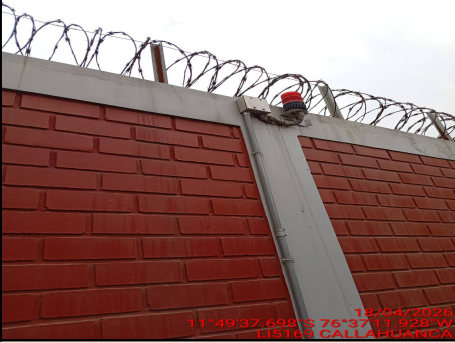
| REVISIÓN DE LA SIRENA | | |

| CHECKLIST - SISTEMA DE SEGURIDAD | | |
|---|---|---|
| Sensor de Humo | OK | Verificar activación de la sirena y alarma generada en NOC |

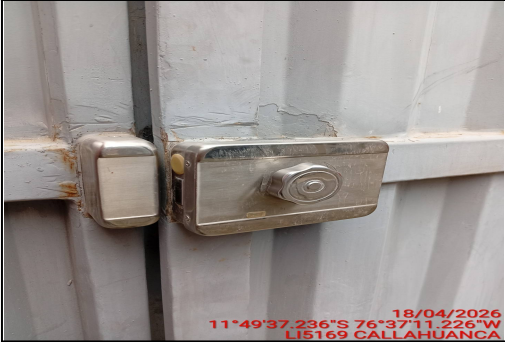
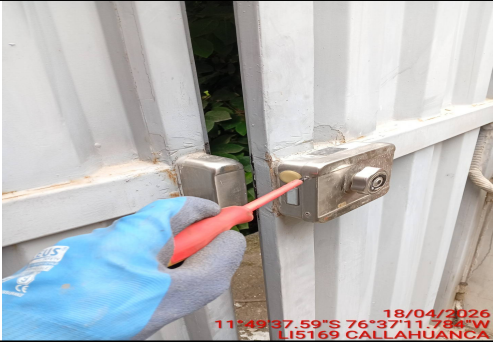
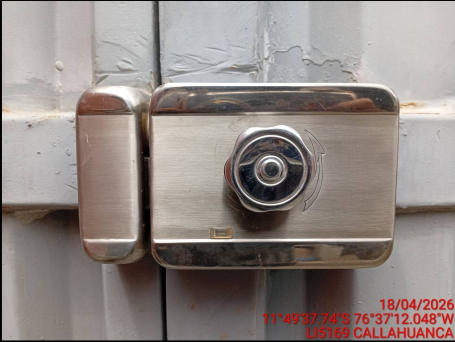
| REVISIÓN DE LA SIRENA | | |
|---|---|---|
| REVISIÓN DEL CORRECTO FUNCIONAMIENTO DE LA CHAPA ELÉCTRICA | | |

| CHECKLIST - SISTEMA DE SEGURIDAD | | |
|---|---|---|
| Chapa Eléctrica | OK | Verificar Apertura de puerta (remoto y presencial) |
