## REPORTE FOTOGRÁFICO - Sistema de Seguridad Física Interior

**Nombre de la Estacion:** ENTRADA\_ROMA  
**Nombre de Localidad:** NUEVO IMPERIAL  
**Fecha:** 18/04/2026 - 18/04/2026  
**Direccion:** CP MENOR PUEBLO NUEVO DE CONTA MZ R1 LT 6  
**ID site:** LI5532  
**CRQ:** CRQ000000053558

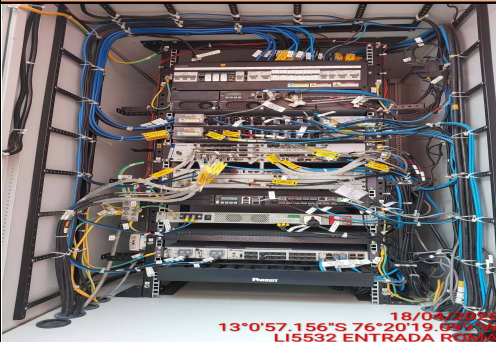
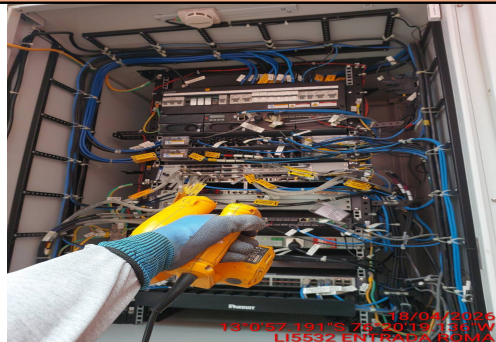
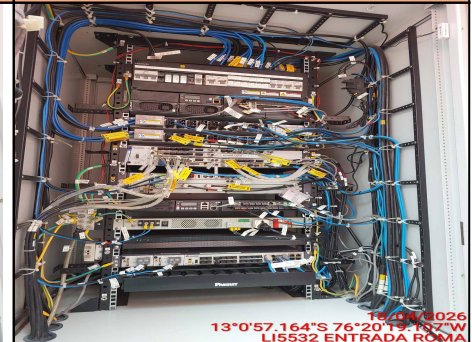
### LIMPIEZA GENERAL DE LOS EQUIPOS DEL SISTEMA

| CHECKLIST - SISTEMA DE SEGURIDAD | | |
|---|---|---|
| Sistema | OK | Limpieza de Componentes y/o equipos en general del Sistema |

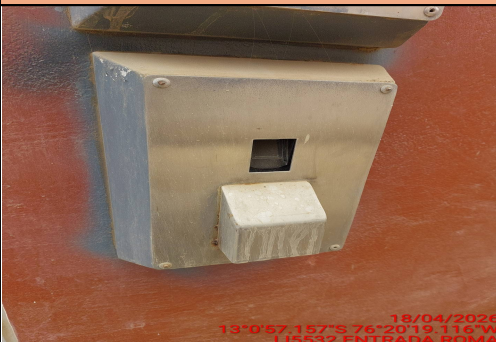
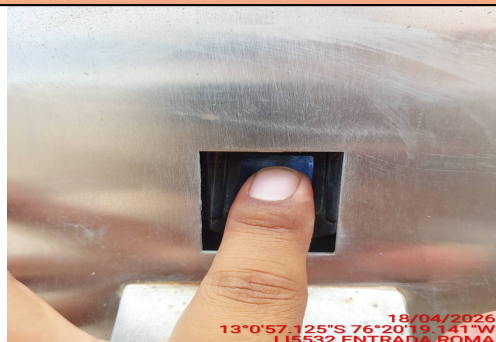
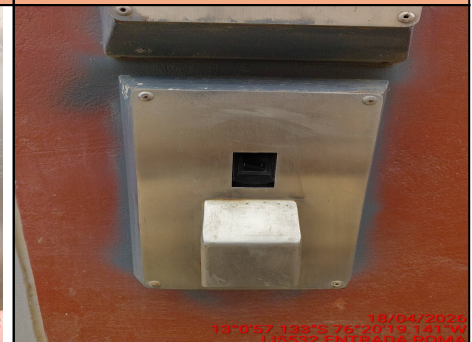
### REVISIÓN DEL BUEN FUNCIONAMIENTO DE LA LECTORA

| CHECKLIST - SISTEMA DE SEGURIDAD | | |
|---|---|---|
| Lector de Huella | OK | Verificar el buen funcionamiento de la lectora |

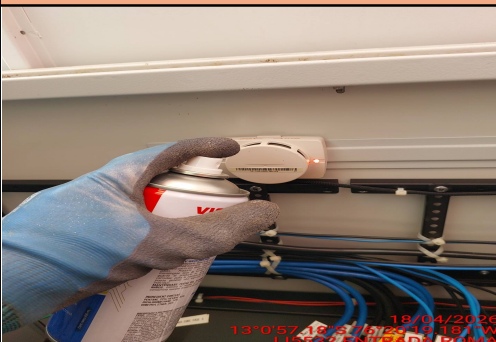
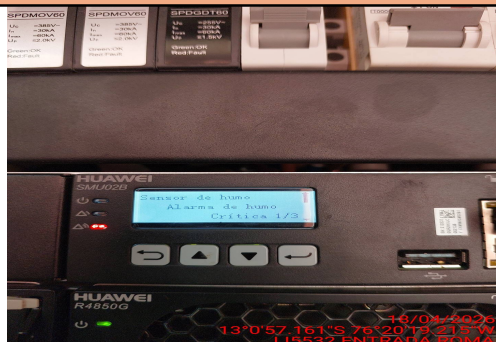
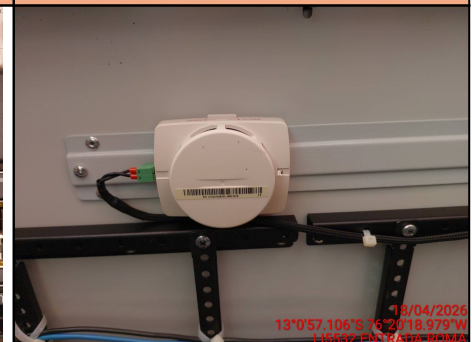
### REVISIÓN DEL FUNCIONAMIENTO DEL SENSOR DE HUMO

| CHECKLIST - SISTEMA DE SEGURIDAD | | |
|---|---|---|
| Sensor de Humo | OK | Revisión estado del sensor de Humo |
| Sensor de Humo | OK | Verificar activación de la sirena y alarma generada en NOC |

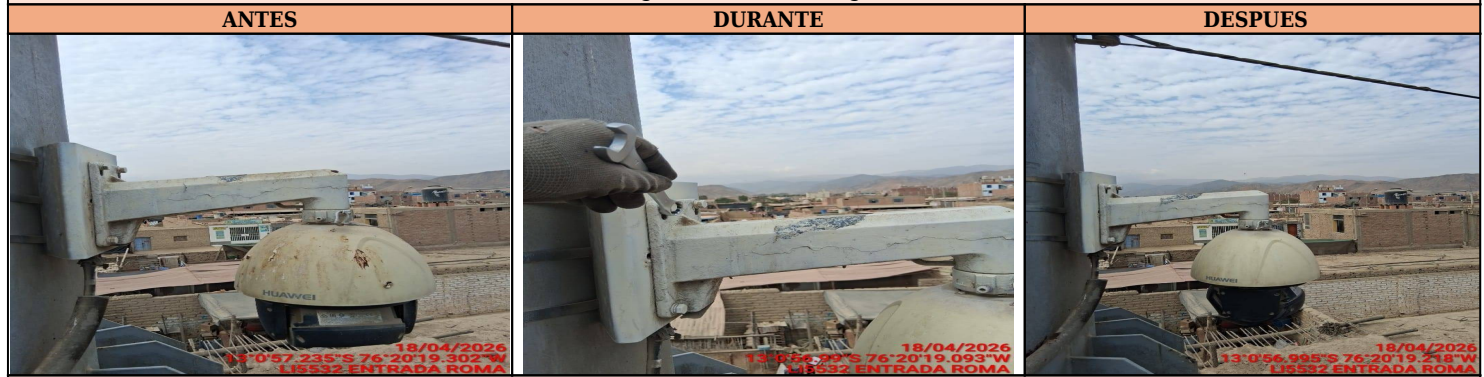
## REVISIÓN DE SUJECCIÓN Y ANCLAJES DE CÁMARA

| CHECKLIST - SISTEMA DE SEGURIDAD | | |
|---|---|---|
| Cámara | OK | Revisión de sujeción y anclajes de la Cámara |

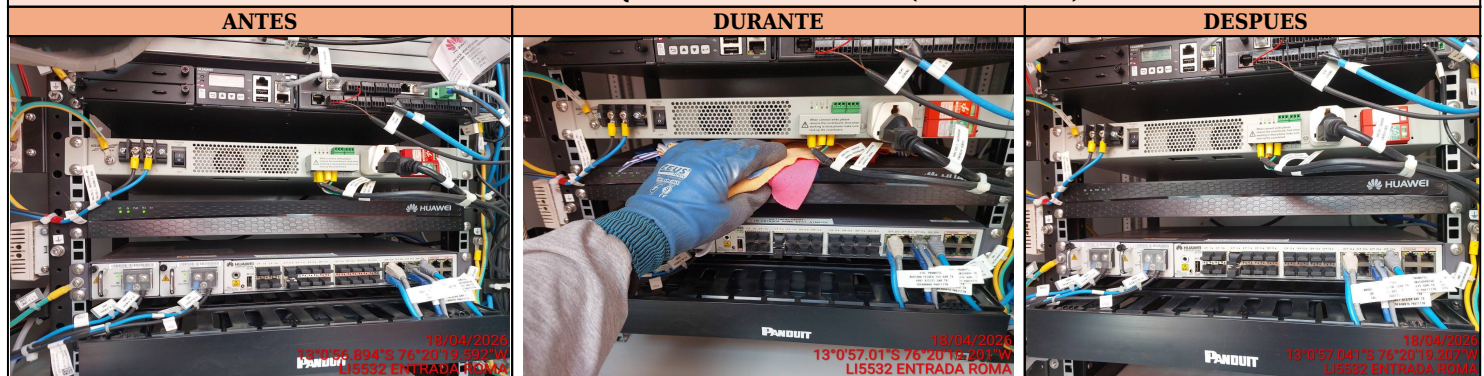
## REVISIÓN DEL EQUIPO DE GRABACIÓN (VCN510 - 8P)

| CHECKLIST - SISTEMA DE SEGURIDAD | | |
|---|---|---|
| Grabador de Video | OK | Verificar grabación local desde el NOC |
