# REPORTE FOTOGRÁFICO - Sistema de Obras Civiles / Seguridad Exterior

**Nombre de la Estacion:** SANTIAGO\_DE\_ANCHUCAYA  
**Nombre de Localidad:** SANTIAGO DE ANCHUCAYA  
**Fecha:** 20/04/2026 - 20/04/2026  
**Direccion:** PREDIO RURAL CHAINGA - SECTOR PAMPA INGA - CP SANTIAGO DE ANCHUCAYA  
**ID site:** LI5240  
**CRQ:** CRQ000000055227

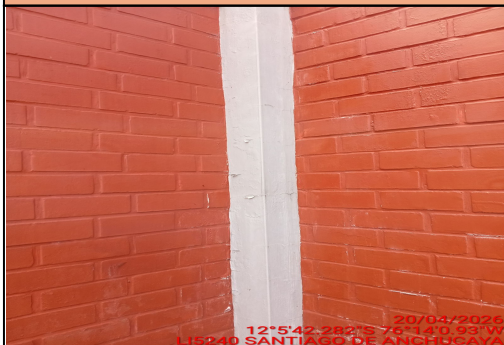
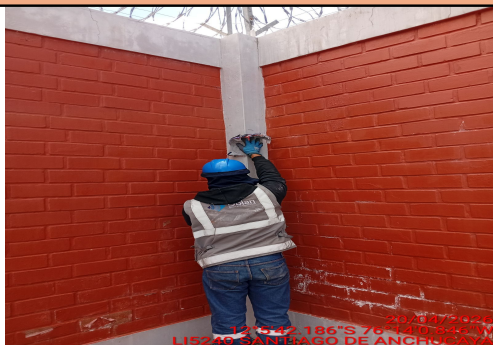
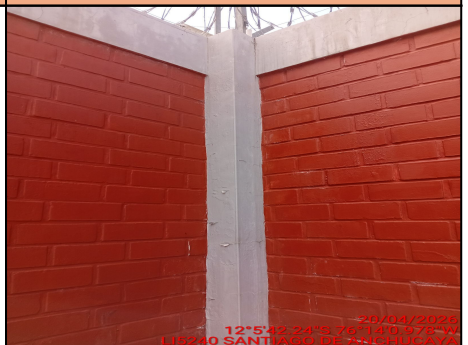
## REVISION DEL ESTADO DE COLUMNAS Y VIGAS

| CHECKLIST - OBRA CIVIL | | |
|---|---|---|
| Estructura | OK | Verificar el estado de la estructura en general |

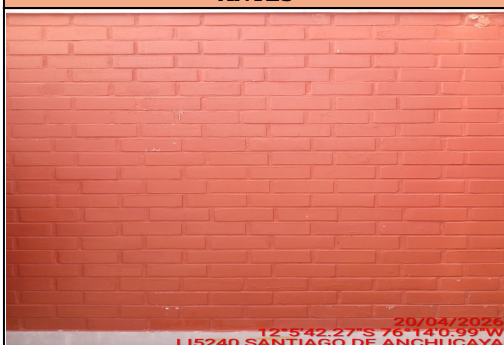
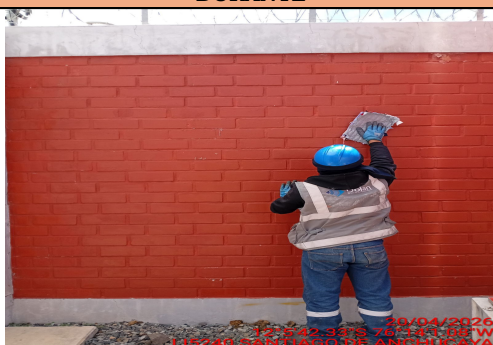
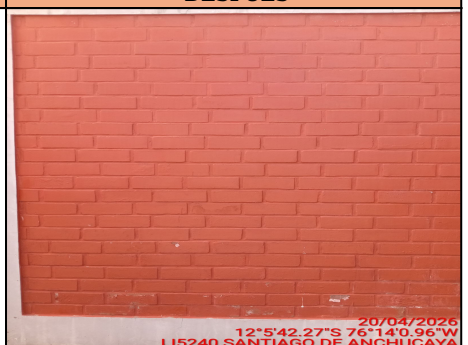
## REVISION DEL ESTADO DEL CERCO PERIMETRICO

| CHECKLIST - OBRA CIVIL | | |
|---|---|---|
| Estado de Puertas y paredes | OK | Verificar el estado de puertas, paredes y cerraduras |

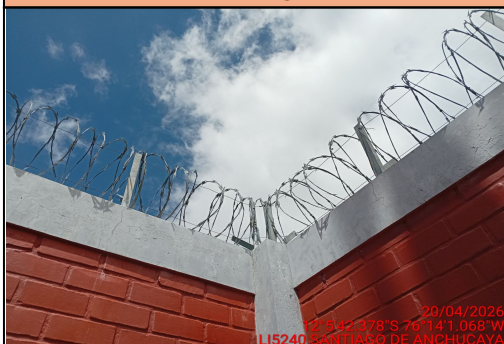
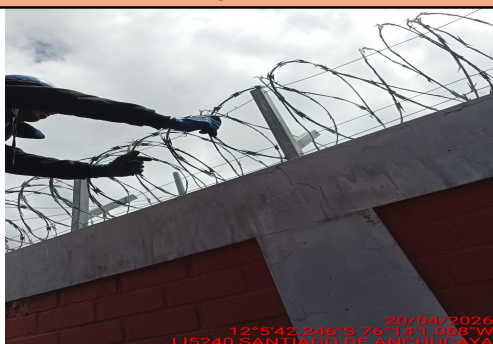
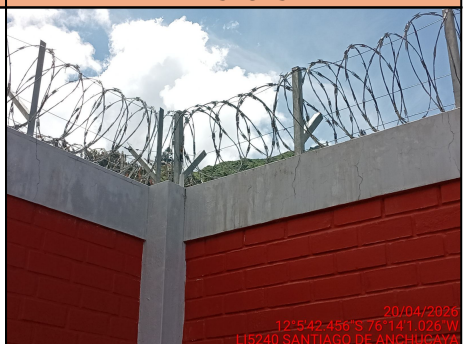
## REVISION DEL ESTADO DE LA CONCERTINA

| CHECKLIST - OBRA CIVIL | | |
|---|---|---|
| Concertina | OK | Verificar el estado de la concertina |
