## REPORTE FOTOGRÁFICO - SUPERVISION

**Nombre de la Estacion:** SANTIAGO\_DE\_ANCHUCAYA  
**Nombre de Localidad:** SANTIAGO DE ANCHUCAYA  
**Fecha:** 20/04/2026 - 20/04/2026  
**Direccion:** PREDIO RURAL CHAINGA - SECTOR PAMPA INGA - CP SANTIAGO DE ANCHUCAYA  
**ID site:** LI5240  
**CRQ:** CRQ000000055227

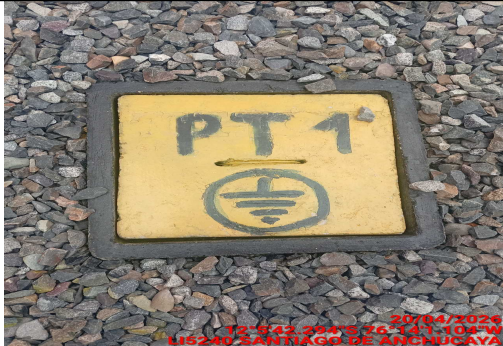
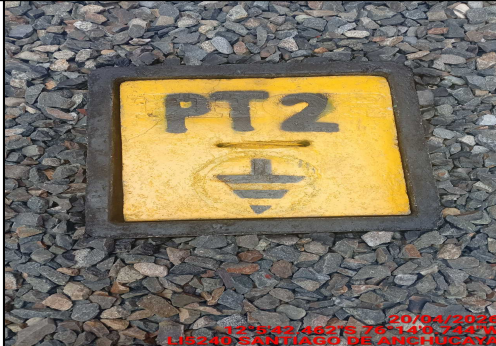
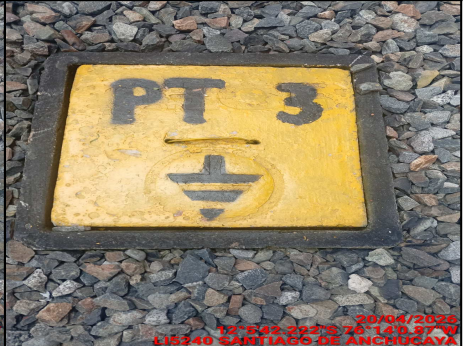
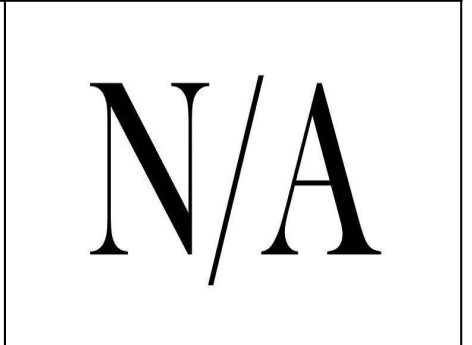
### TAPAS STAP: PINTADO DE TAPAS SEGUN PLANO SPAT

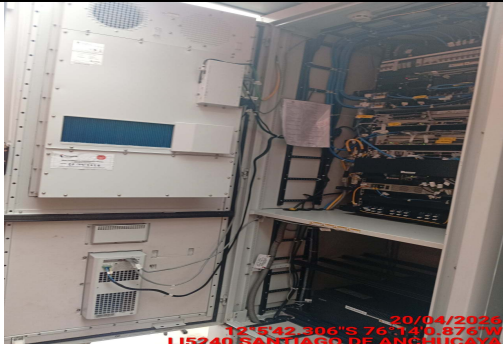
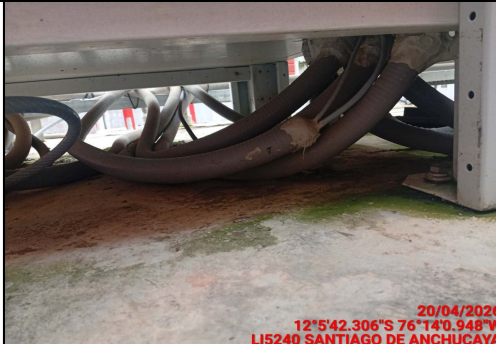
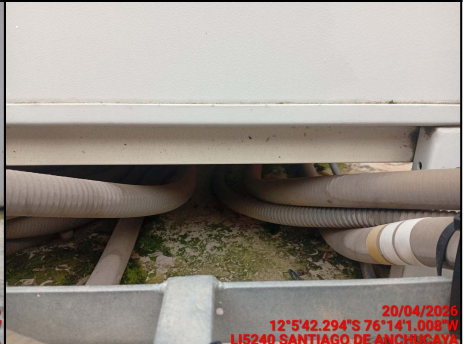
### LIMPIEZA GABINETE: LIMPIEZA DENTRO, PARTE POSTERIOR, PARTE BAJA Y ENTRE LOS GABINETES

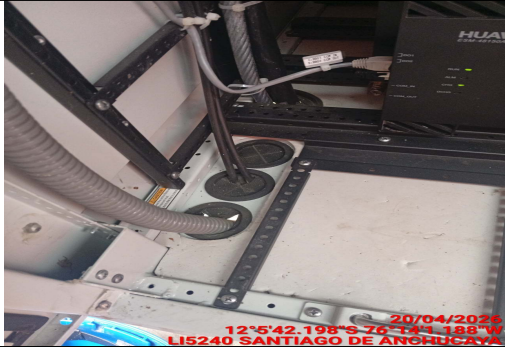
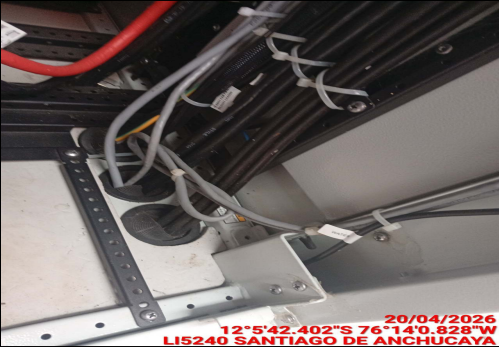
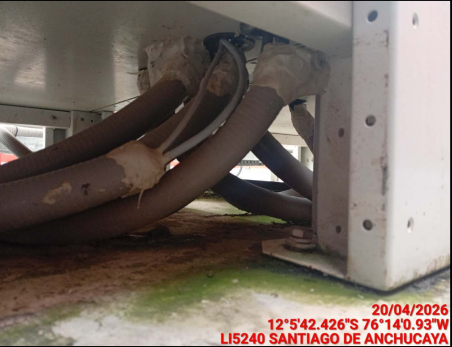
| SELLADO: SELLADO DE EQUIPOS Y DUCTOS POR DONDE INGRESAN LOS CABLES AL GABINETE (CON SIKAFLEX) | | |

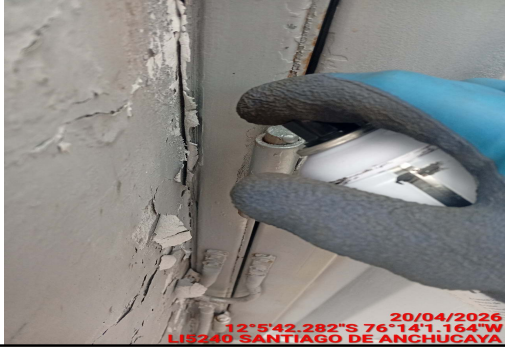
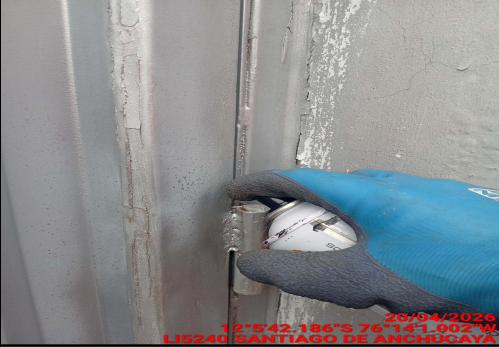
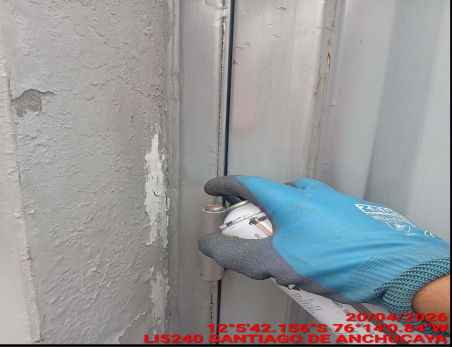
| SELLADO: SELLADO DE EQUIPOS Y DUCTOS POR DONDE INGRESAN LOS CABLES AL GABINETE (CON SIKAFLEX) | | |
|---|---|---|
| ACEITADO: ACEITADO DE PUERTAS Y CANDADOS | | |

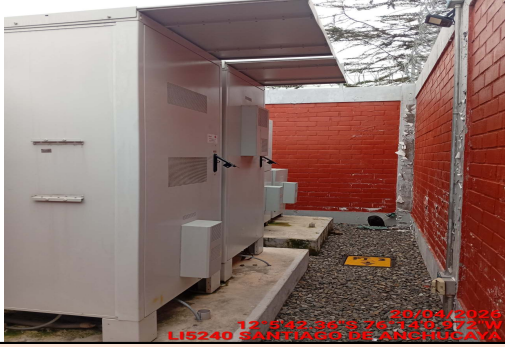
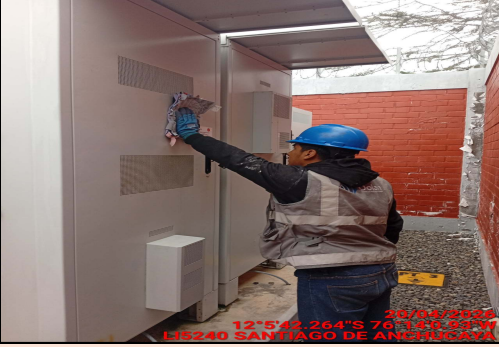
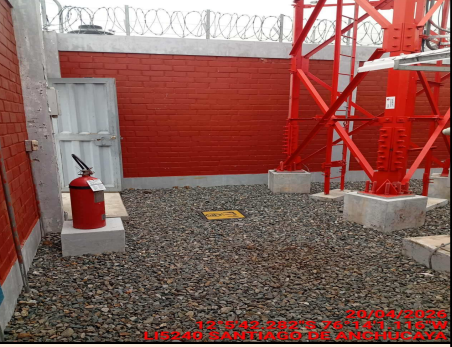
| SELLADO: SELLADO DE EQUIPOS Y DUCTOS POR DONDE INGRESAN LOS CABLES AL GABINETE (CON SIKAFLEX) | | |
|---|---|---|
| LIMPIEZA INTERIOR: LIMPIEZA INTERIOR DEL SITE / DESMALEZADO | | |

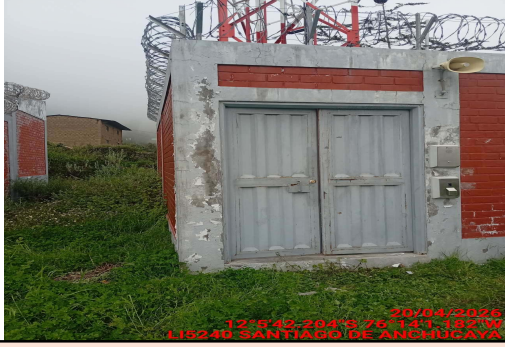
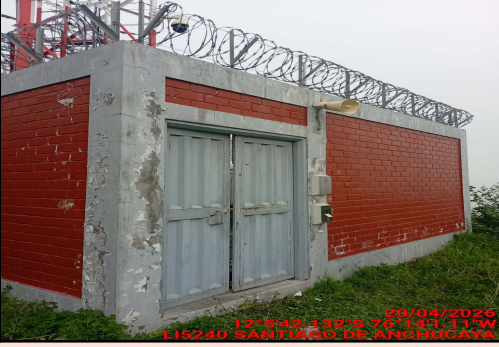
| SELLADO: SELLADO DE EQUIPOS Y DUCTOS POR DONDE INGRESAN LOS CABLES AL GABINETE (CON SIKAFLEX) | | |
|---|---|---|
| LIMPIEZA EXTERIOR: LIMPIEZA EXTERIOR DEL SITE / DESMALEZADO | | |

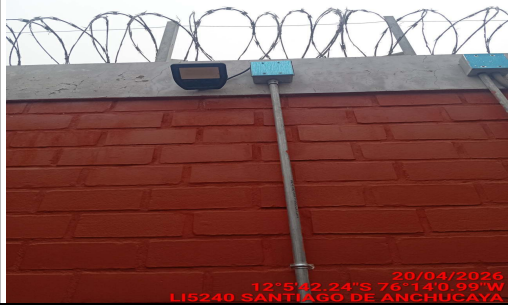
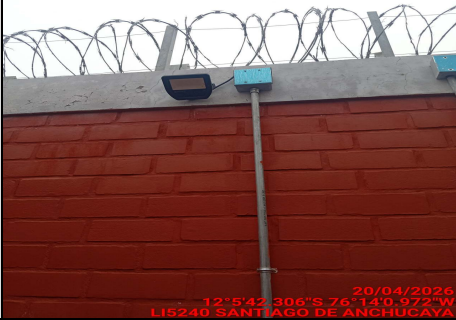
REVISION DEL ESTADO DE LUMINARIA DE EMERGENCIA (LUMINARIA ENCENDIDA Y APAGADA)

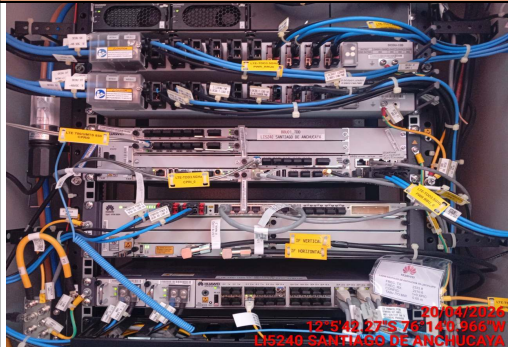
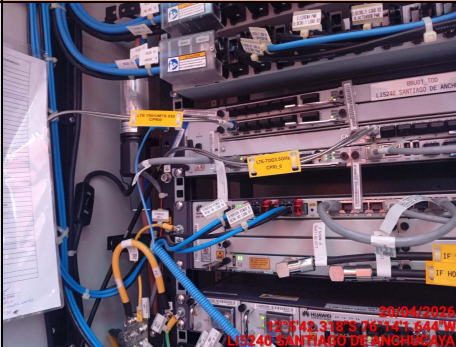
ETIQUETADO DE DATOS, POWER, TIERRA DE IDU Y TIERRA DE BBU CORRECTAMENTE ETIQUETADOS

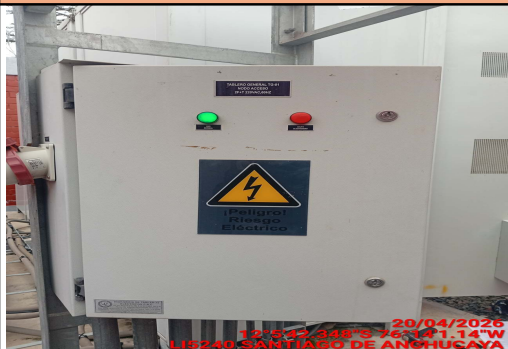
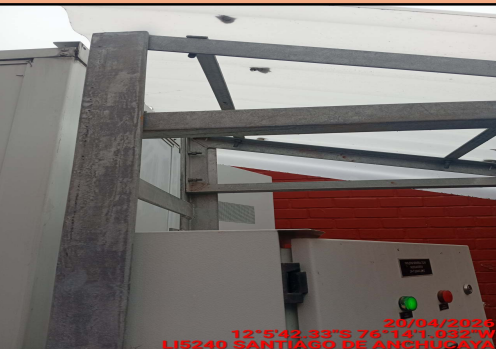
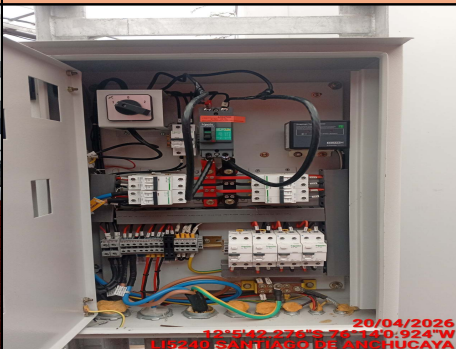
TABLERO PRONATEL: REVISION DEL ESTADO FISICO DE TABLERO (CORROSION / OXIDO)

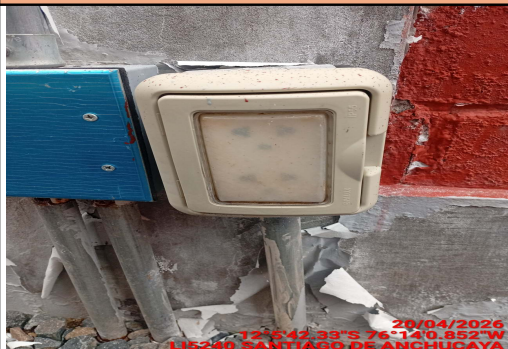
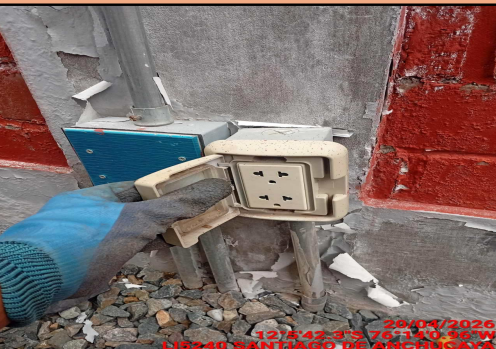
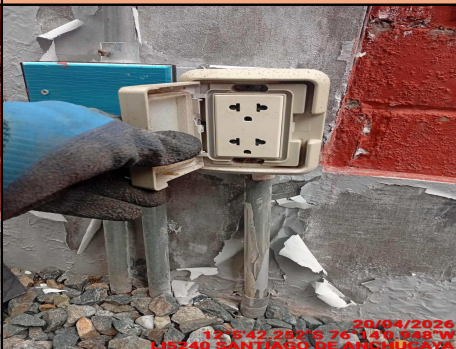
TOMACORRIENTES: REVISION DEL ESTADO FISICO DE TOMACORRIENTES

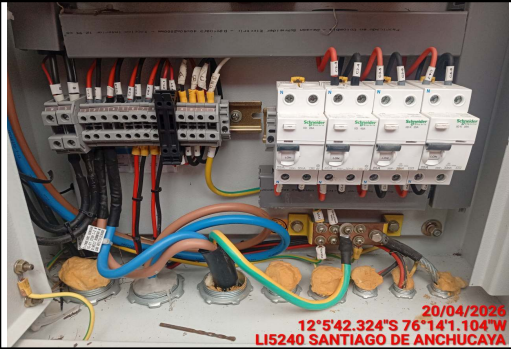
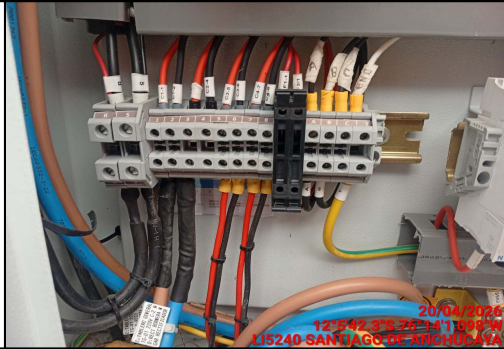
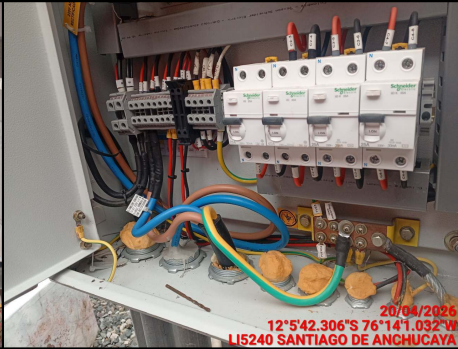
**BORNERAS: DETECCION DE TERMINALES DE CABLES EN TABLERO GENERAL SIN BORNERA**

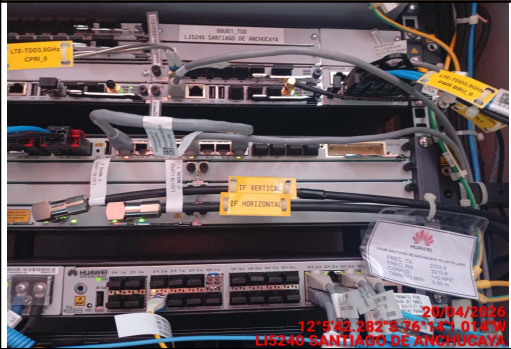
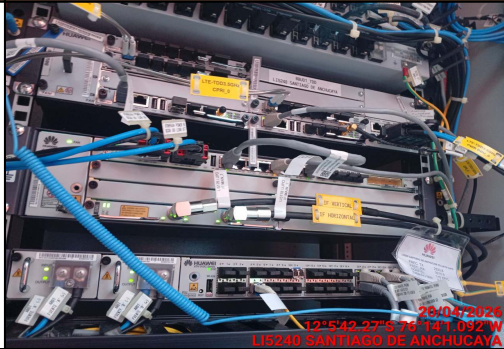
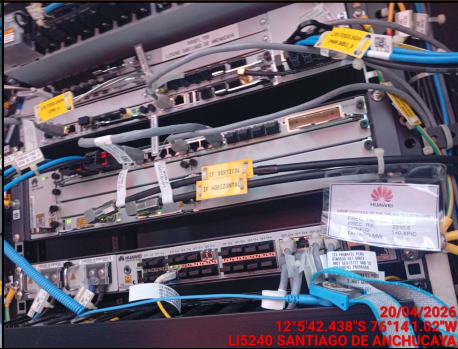
**CONECTORES: DETECCION DE CONECTORES FI EN IDU SIN PROTECCION DE MANGA TERMOCONTRAIBLE**
