## REPORTE FOTOGRÁFICO - Observaciones Internas

**Nombre de la Estacion:** HUAROCHIRI\_FITEL  
**Nombre de Localidad:** HUAROCHIRI  
**Fecha:** 21/04/2026 - 21/04/2026  
**Dirección:** CP HUAROCHIRI  
**ID site:** LI5179  
**CRQ:** CRQ000000055785

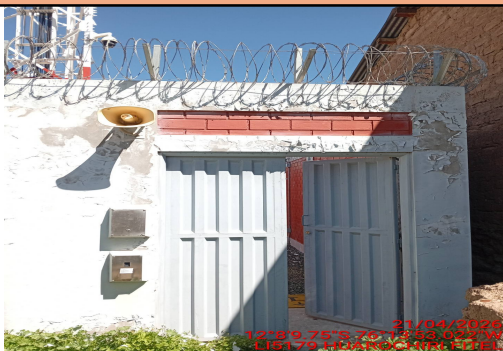
#### FOTO 1

### PAREDES Y COLUMNAS CON PROBLEMAS DE PINTURA

### ALTA

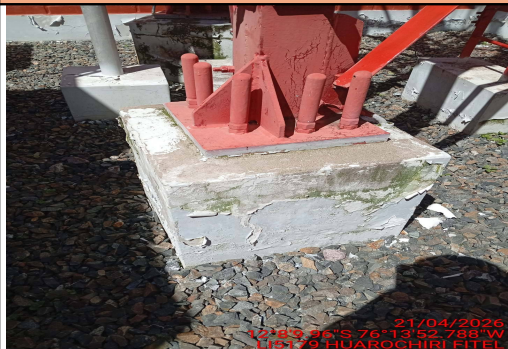
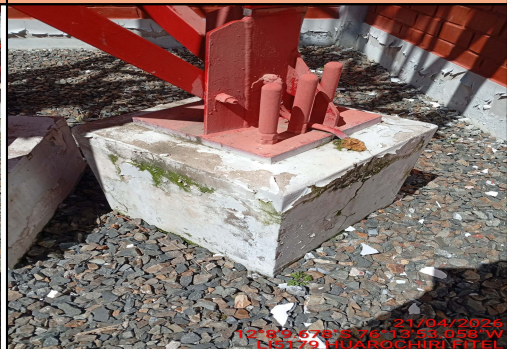
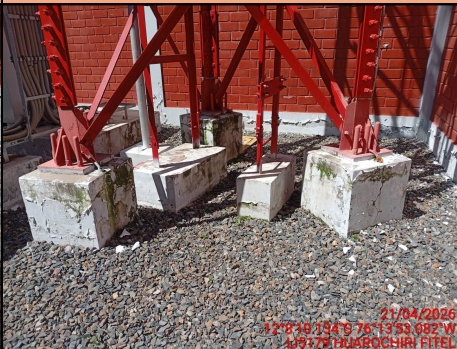
| FOTO 1 | FOTO 2 | FOTO 3 | |

| BASES DE TORRES CON FISURAS | | CRITICIDAD | MEDIA |
