# REPORTE FOTOGRÁFICO - Sistema de Obras Civiles / Seguridad Exterior

Nombre de la Estacion: AMIRALLA  
Nombre de Localidad: VEGUETA  
Fecha: 18/04/2026 - 18/04/2026  
Direccion: CENTRO POBLADO AMIRALLA  
ID site: LI5730  
CRQ: CRQ000000055026

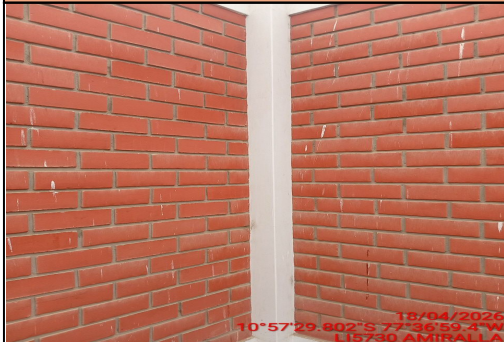
### ANTES

## REVISION DEL ESTADO DE COLUMNAS Y VIGAS

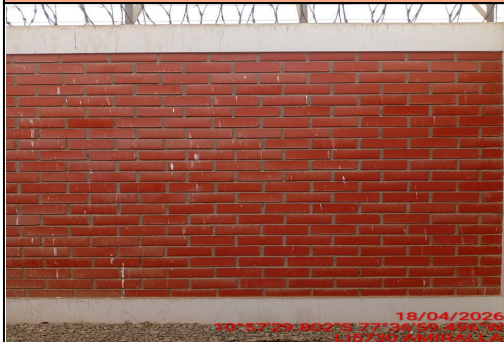
### ANTES

## REVISION DEL ESTADO DEL CERCO PERIMETRICO

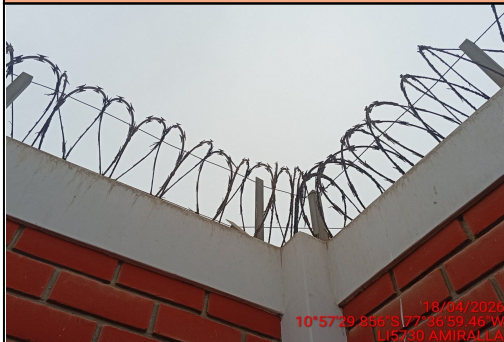
### ANTES

## REVISION DEL ESTADO DE LA CONCERTINA
