## REPORTE FOTOGRÁFICO - SUPERVISION

Nombre de la Estacion: LA QUEBRADA  
Nombre de Localidad: IMPERIAL  
Fecha: 21/04/2026 - 21/04/2026  
Direccion: CP LA QUEBRADA  
ID site: LI4610  
CRQ: CRQ000000055235

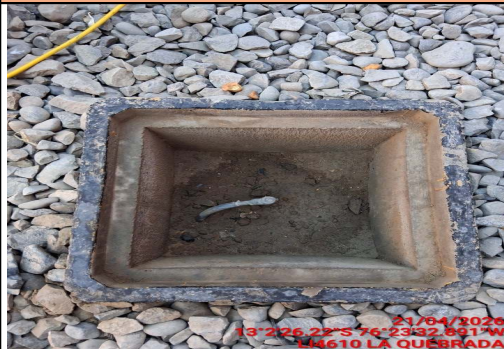
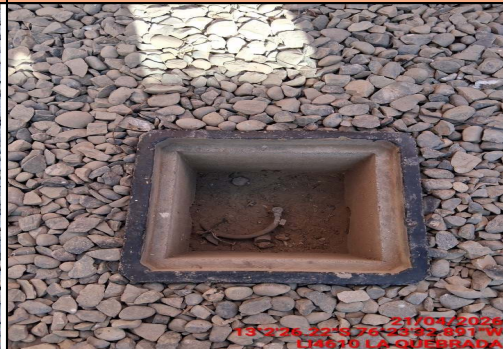
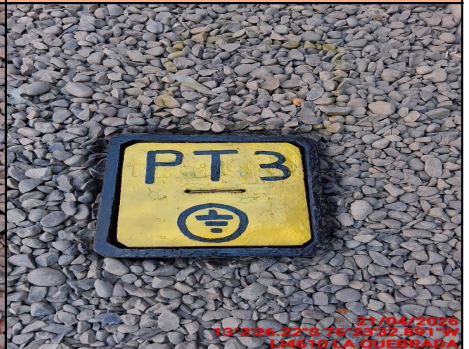
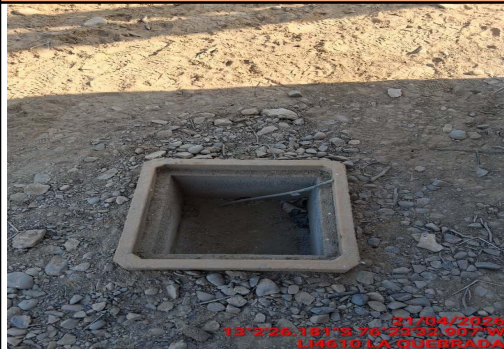
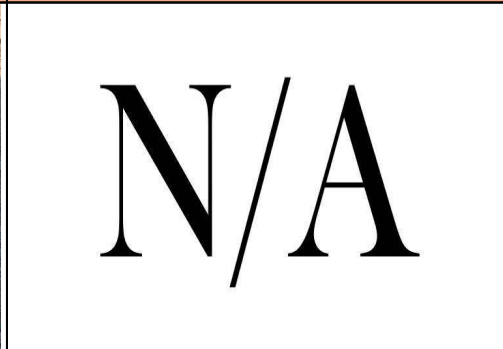
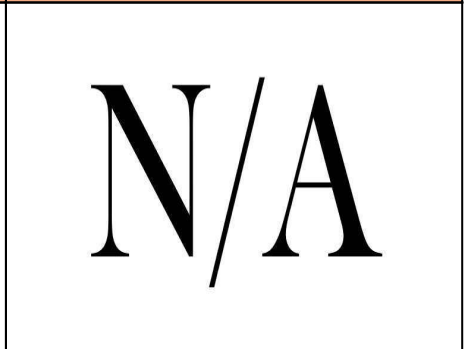
### TAPAS STAP: PINTADO DE TAPAS SEGUN PLANO SPAT

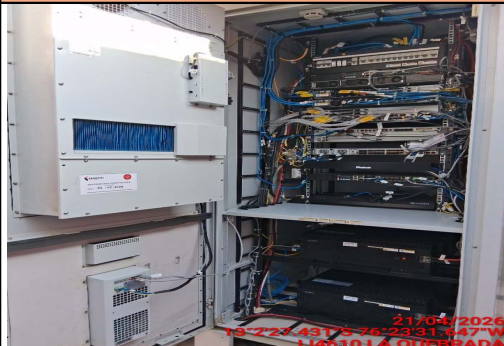
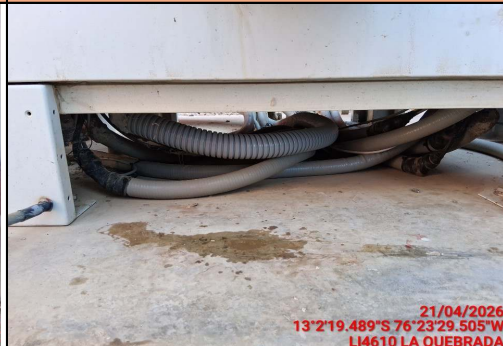
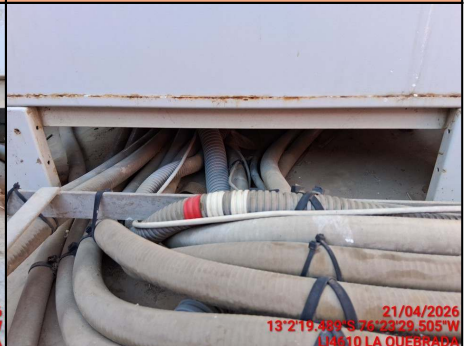
### LIMPIEZA GABINETE: LIMPIEZA DENTRO, PARTE POSTERIOR, PARTE BAJA Y ENTRE LOS GABINETES

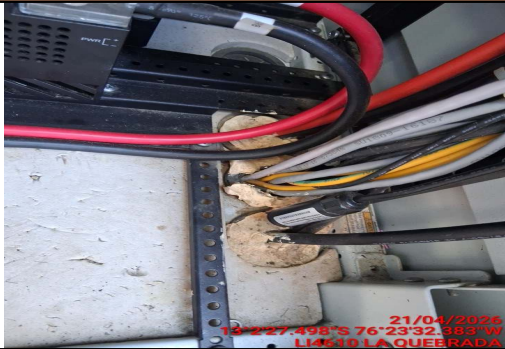
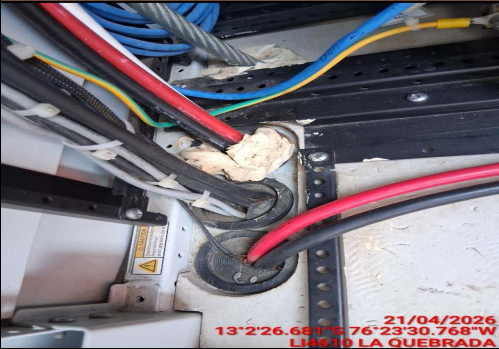
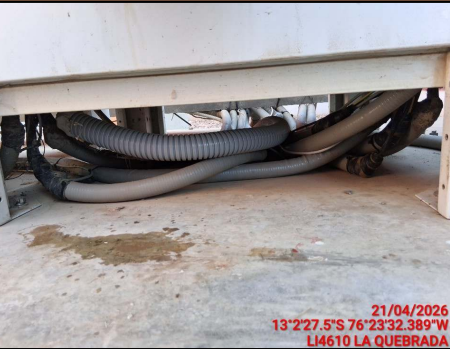
| SELLADO: SELLADO DE EQUIPOS Y DUCTOS POR DONDE INGRESAN LOS CABLES AL GABINETE (CON SIKAFLEX) | | |

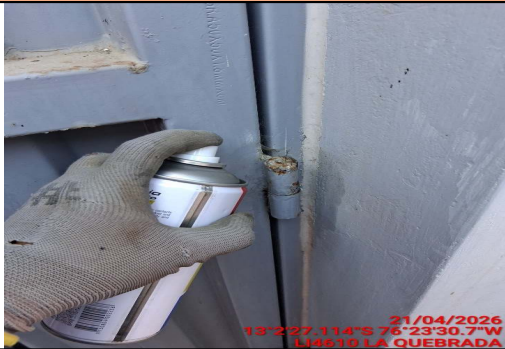
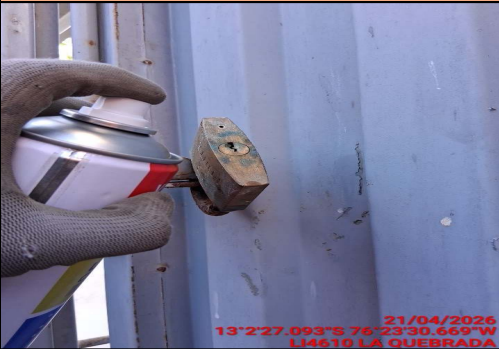
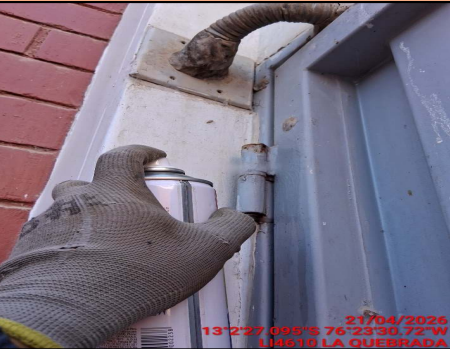
| ACEITADO: ACEITADO DE PUERTAS Y CANDADOS | | |

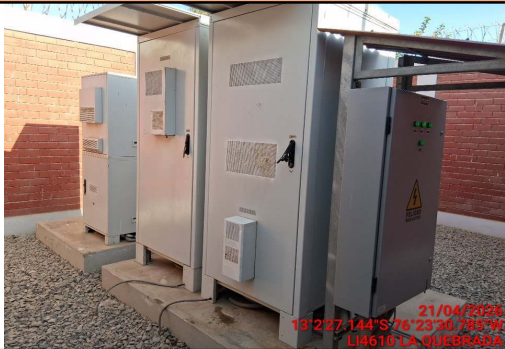
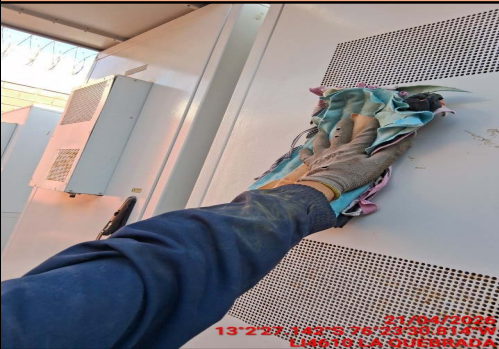
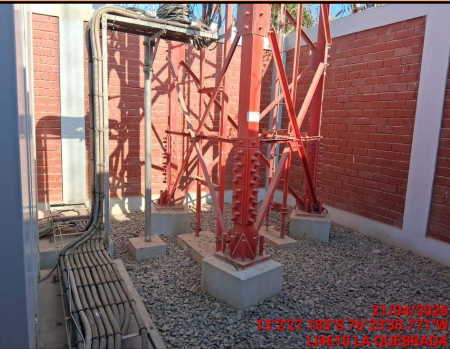
| LIMPIEZA INTERIOR: LIMPIEZA INTERIOR DEL SITE / DESMALEZADO | | |

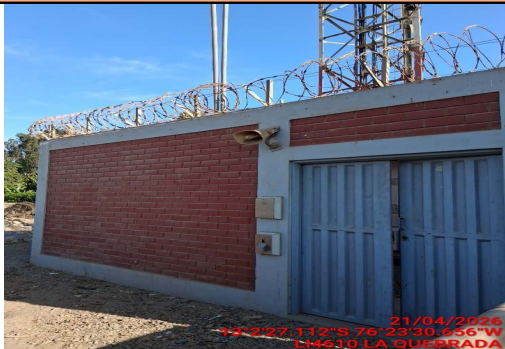
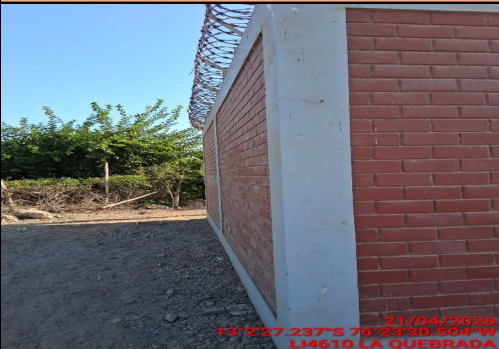
| LIMPIEZA EXTERIOR: LIMPIEZA EXTERIOR DEL SITE / DESMALEZADO | | |

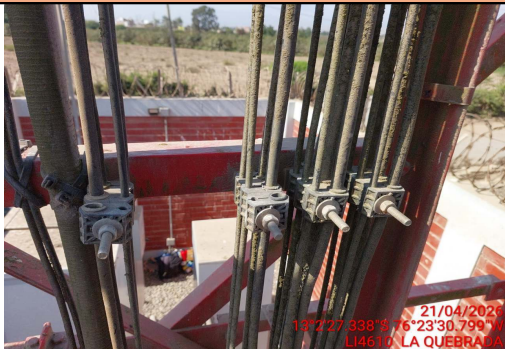
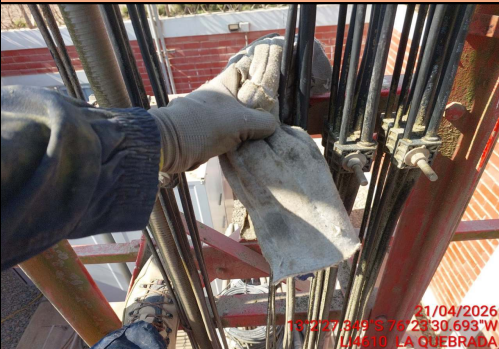
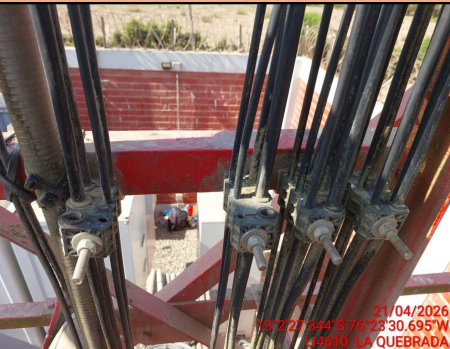
| CLAMPS: REVISION DE CLAMPS EN CABLES IF, FO Y ENERGIZADO DE RRU's | | |

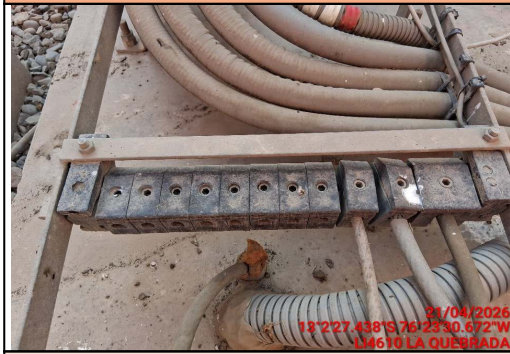
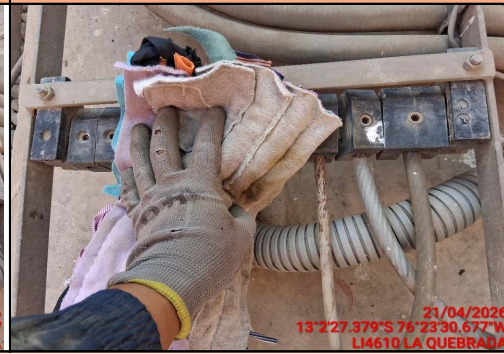
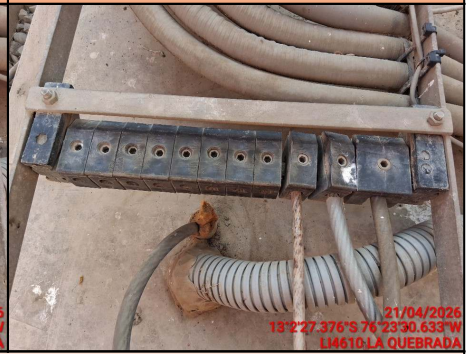
# GROUNDING KIT: REVISION DE ATERRAMIENTO DE CABLES IF, FO Y ENERGIZADO DE RRUs

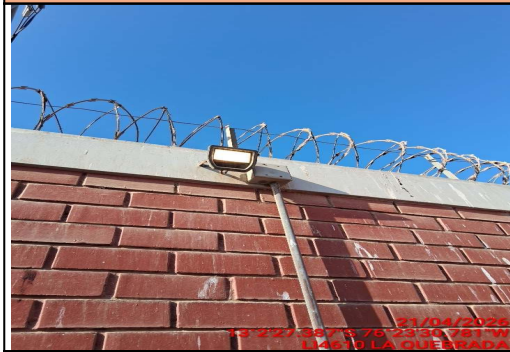
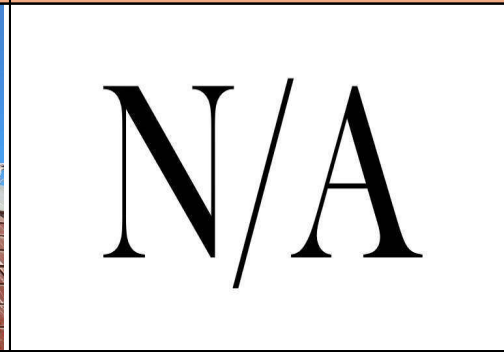
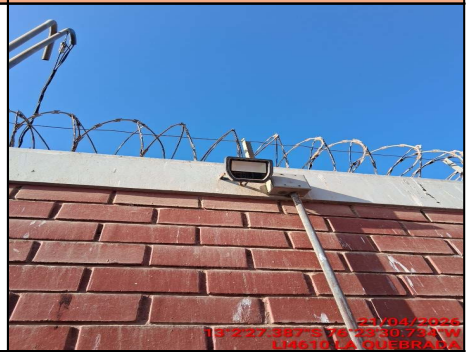
## REVISION DEL ESTADO DE LUMINARIA DE EMERGENCIA (LUMINARIA ENCENDIDA Y APAGADA)

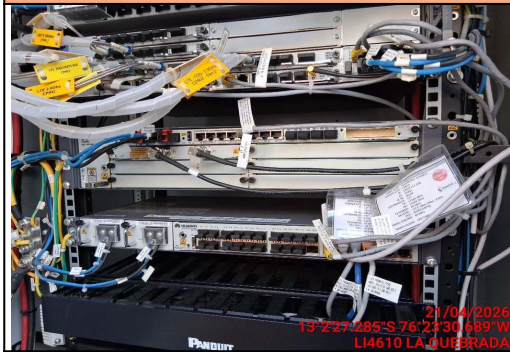
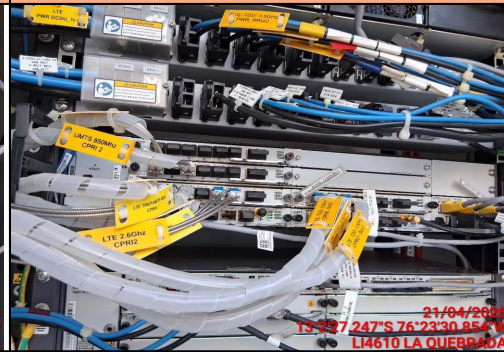
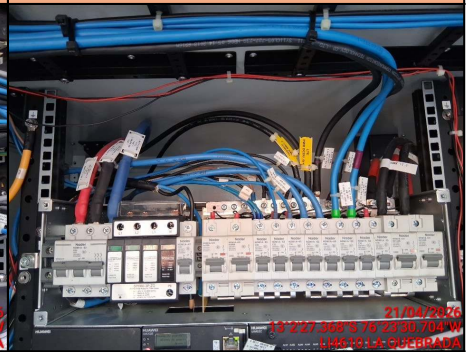
## ETIQUETADO DE DATOS, POWER, TIERRA DE IDU Y TIERRA DE BBU CORRECTAMENTE ETIQUETADOS

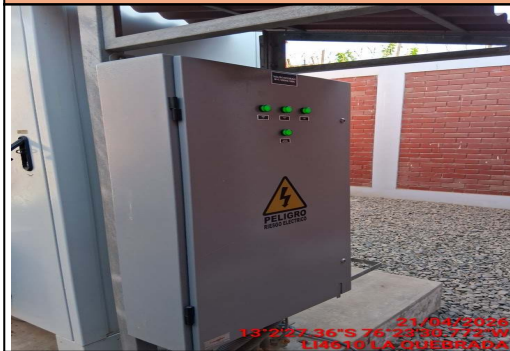
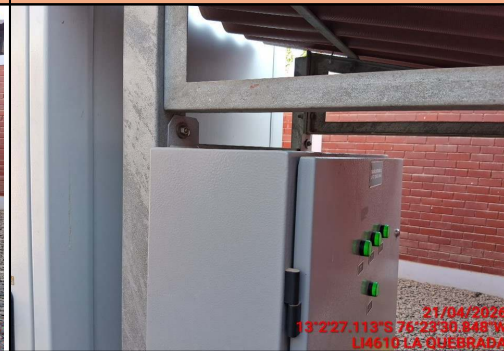
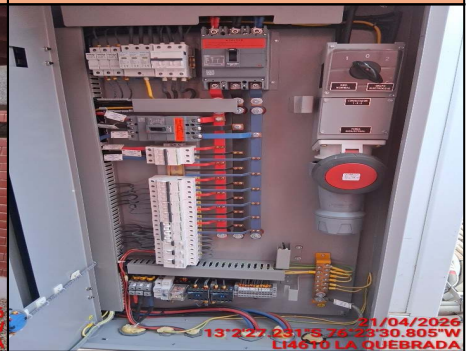
## TABLERO PRONATEL: REVISION DEL ESTADO FISICO DE TABLERO (CORROSION / OXIDO)

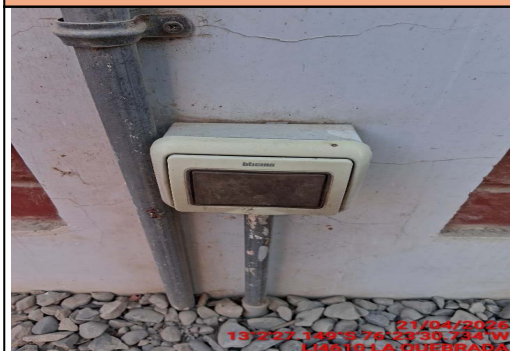
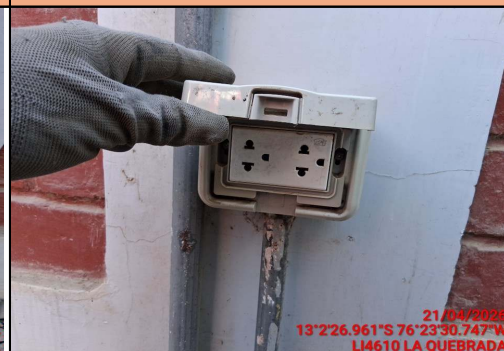
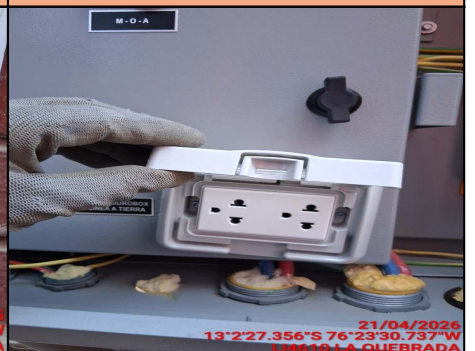
## TOMACORRIENTES: REVISION DEL ESTADO FISICO DE TOMACORRIENTES

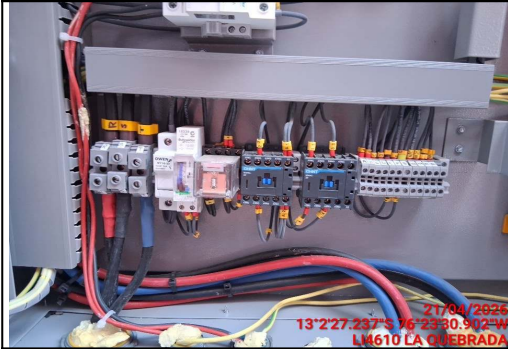
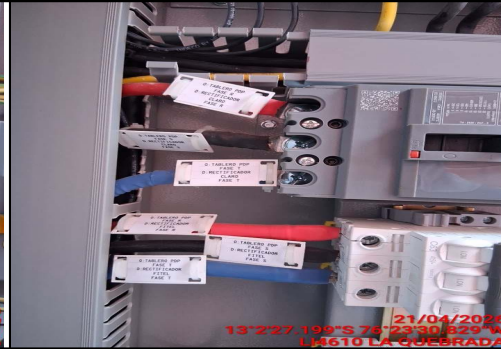
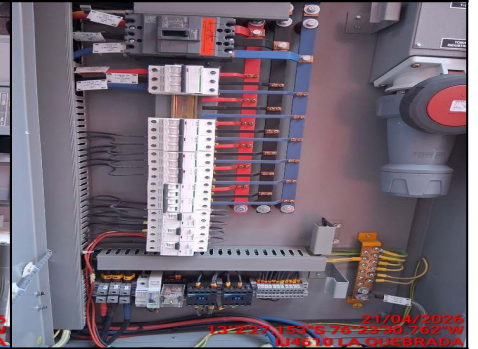
**BORNERAS: DETECCION DE TERMINALES DE CABLES EN TABLERO GENERAL SIN BORNERA**

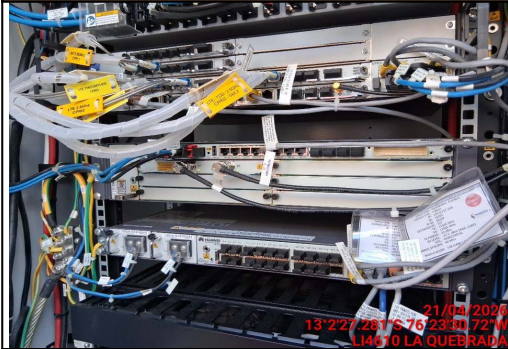
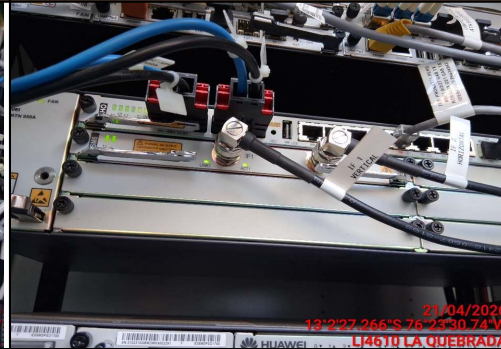
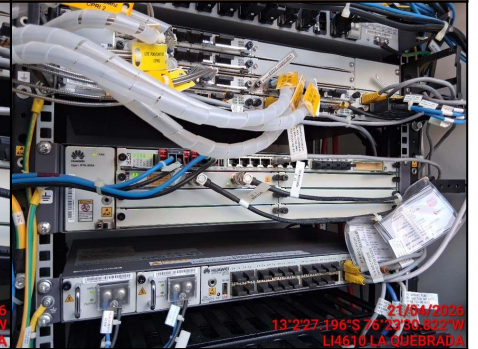
**CONECTORES: DETECCION DE CONECTORES FI EN IDU SIN PROTECCION DE MANGA TERMOCONTRAIBLE**
