## REPORTE FOTOGRÁFICO - Sistema de Energia LBT

Nombre de la Estacion: HUAYTO  
Nombre de Localidad: PATIVILCA  
Fecha: 21/04/2026 - 21/04/2026  
Direccion: CP HUAYTO  
ID site: LI3901  
CRQ: CRQ000000055782

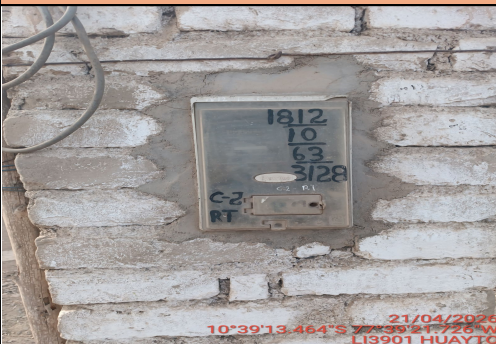
#### ANTES

### LIMPIEZA Y MEDICION DE AISLAMIENTO DE CONDUCTOR
