# REPORTE FOTOGRÁFICO - Sistema de Obras Civiles / Seguridad Exterior

Nombre de la Estacion: HUAYTO  
Nombre de Localidad: PATIVILCA  
Fecha: 21/04/2026 - 21/04/2026  
Direccion: CP HUAYTO  
ID site: LI3901  
CRQ: CRQ000000055782

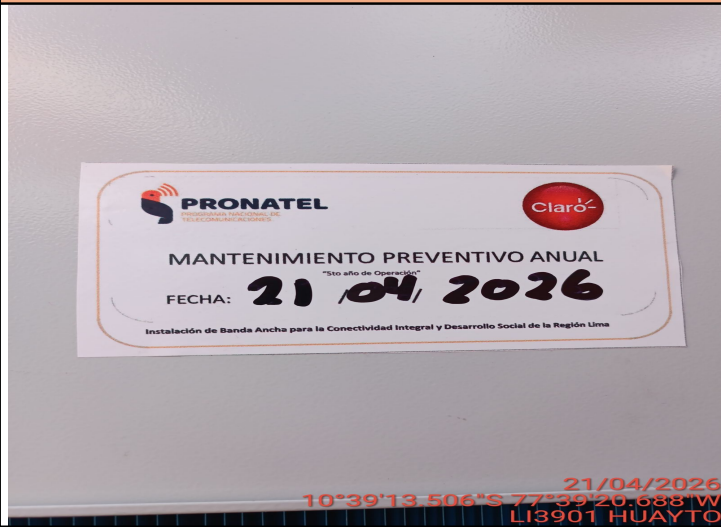
## Sticker Año mantenimiento

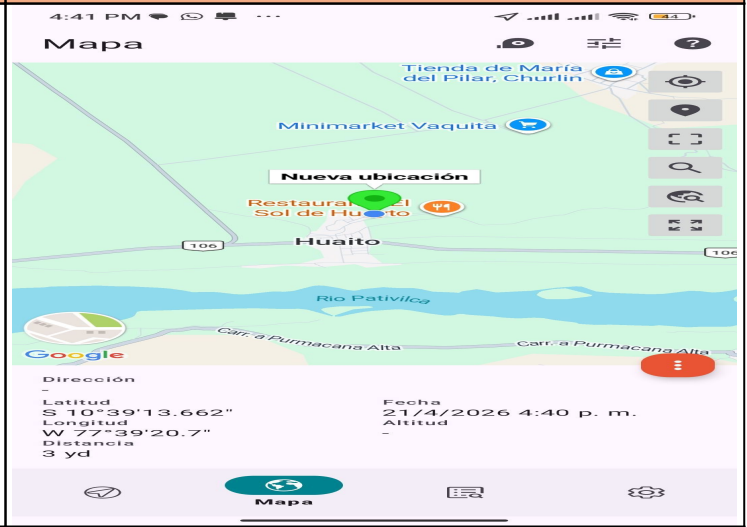
## Letrero de Localidad beneficiaria o GPS

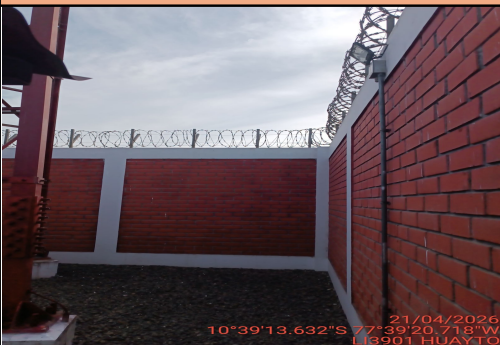
### ANTES

## REVISION DEL ESTADO DE COLUMNAS Y VIGAS

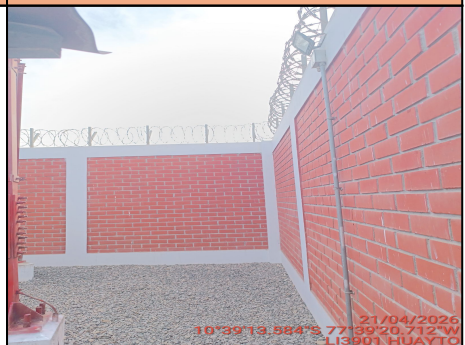
### DESPUES

| CHECKLIST - OBRA CIVIL | | |
|---|---|---|
| Estructura | OK | Verificar el estado de la estructura en general |

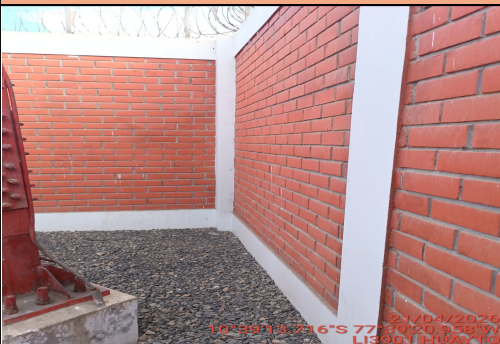
### ANTES

## REVISION DEL ESTADO DEL CERCO PERIMETRICO

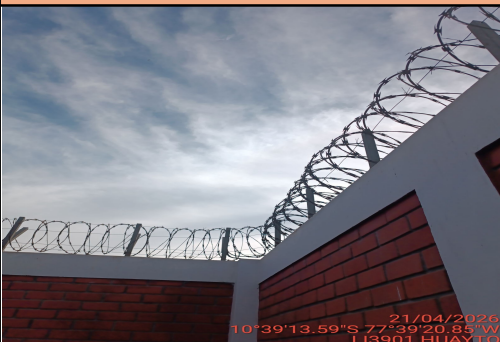
### ANTES

## REVISION DEL ESTADO DE LA CONCERTINA

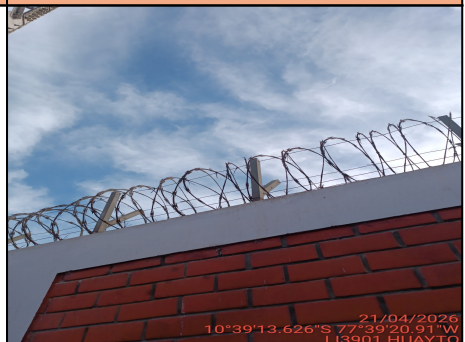
### DESPUES

| CHECKLIST - OBRA CIVIL | | |
|---|---|---|
| Concertina | OK | Verificar el estado de la concertina |
