## REPORTE FOTOGRÁFICO - Sistema de Seguridad Física Interior

**Nombre de la Estación:** ESCOMARCA  
**Nombre de Localidad:** LANGA  
**Fecha:** 22/04/2026 - 22/04/2026  
**Dirección:** CENTRO POBLADO ESCOMARCA  
**ID site:** LI5190  
**CRQ:** CRQ000000056770

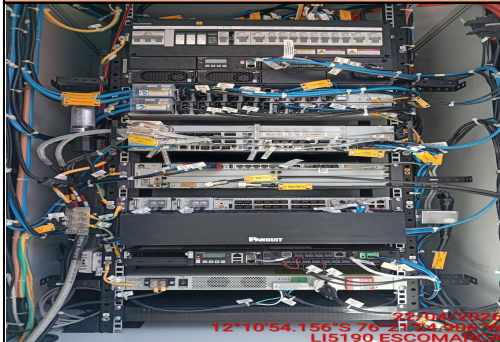
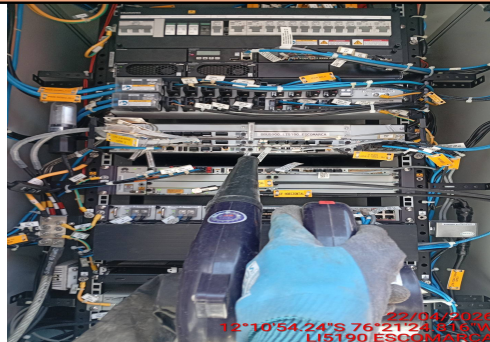
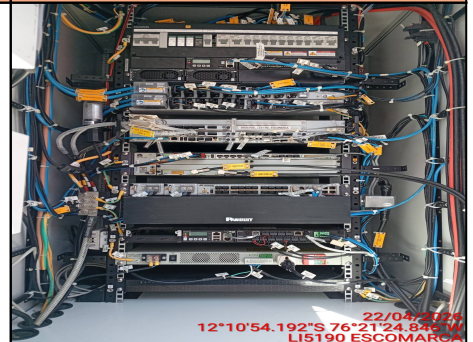
### LIMPIEZA GENERAL DE LOS EQUIPOS DEL SISTEMA

| CHECKLIST - SISTEMA DE SEGURIDAD | | |
|---|---|---|
| Sistema | OK | Limpieza de Componentes y/o equipos en general del Sistema |

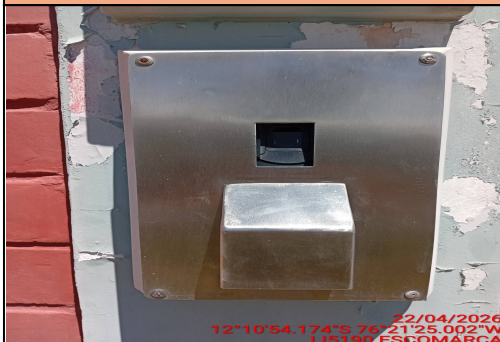
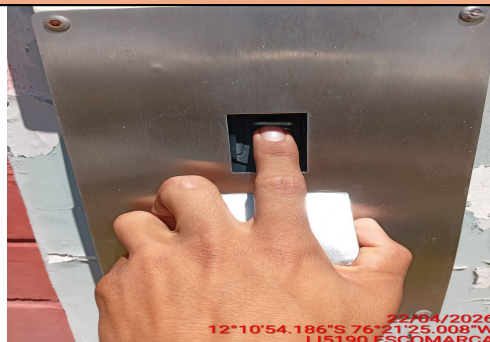
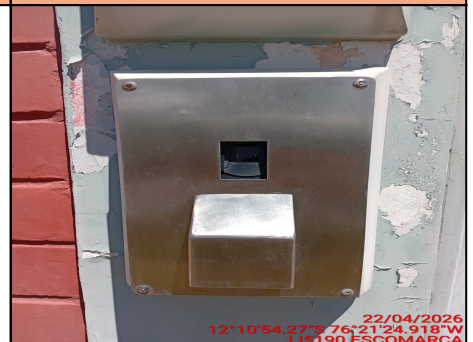
### REVISIÓN DEL BUEN FUNCIONAMIENTO DE LA LECTORA

| CHECKLIST - SISTEMA DE SEGURIDAD | | |
|---|---|---|
| Lector de Huella | OK | Verificar el buen funcionamiento de la lectora |

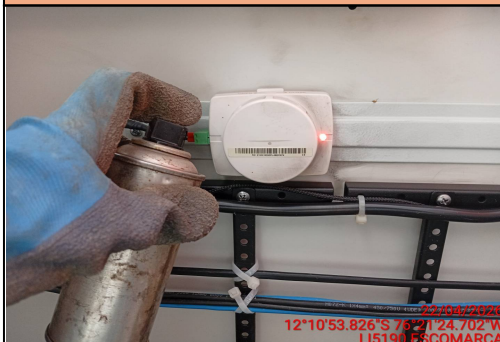
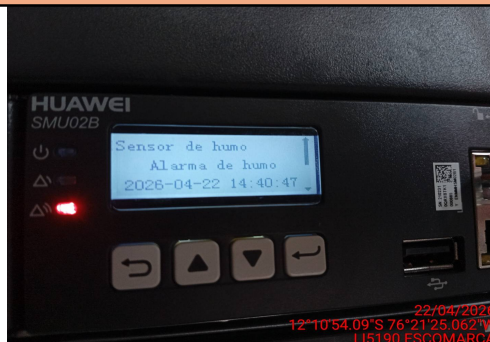
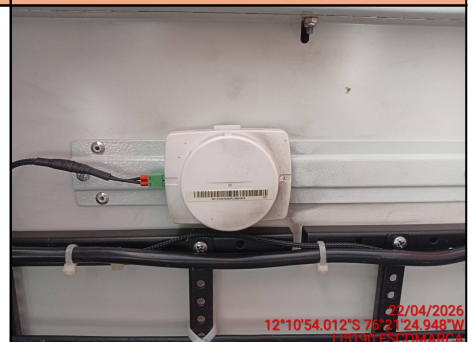
### REVISIÓN DEL FUNCIONAMIENTO DEL SENSOR DE HUMO

| CHECKLIST - SISTEMA DE SEGURIDAD | | |
|---|---|---|
| Sensor de Humo | OK | Revisión estado del sensor de Humo |
| Sensor de Humo | OK | Verificar activación de la sirena y alarma generada en NOC |

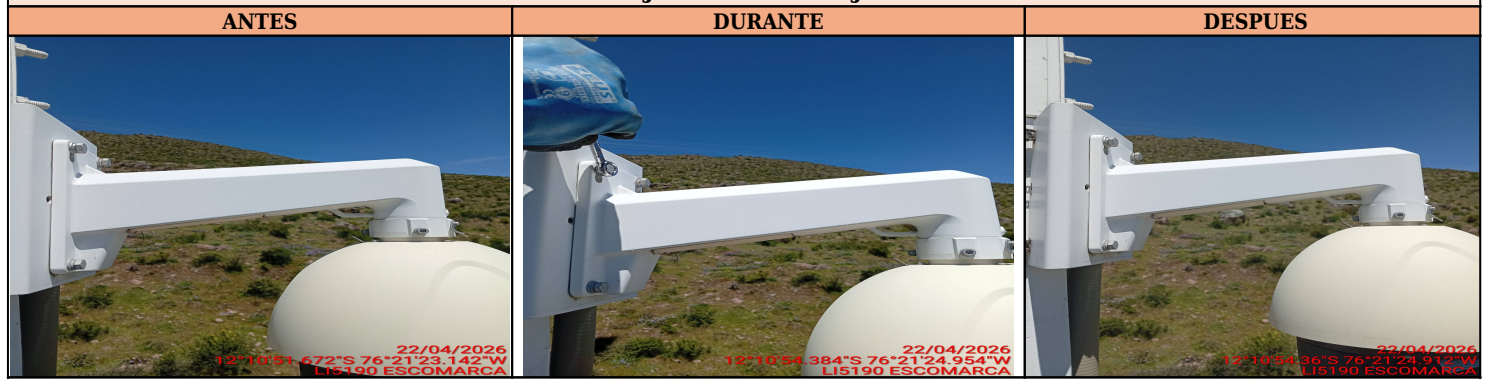
### REVISIÓN DE SUJECCIÓN Y ANCLAJES DE CÁMARA

| CHECKLIST - SISTEMA DE SEGURIDAD | | |
|---|---|---|
| Cámara | OK | Revisión de sujeción y anclajes de la Cámara |

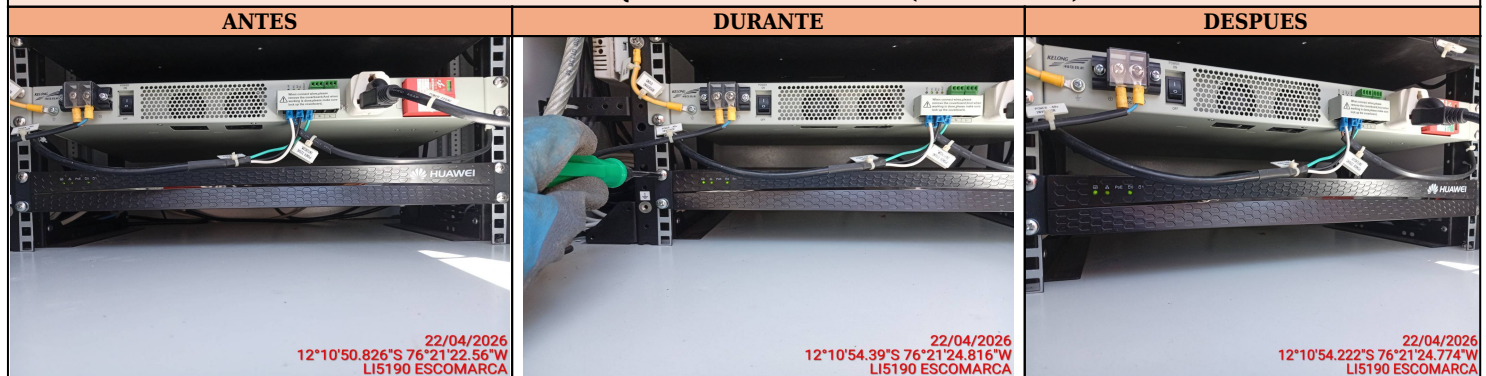
### REVISIÓN DEL EQUIPO DE GRABACIÓN (VCN510 - 8P)

| CHECKLIST - SISTEMA DE SEGURIDAD | | |
|---|---|---|
| Grabador de Video | OK | Verificar grabación local desde el NOC |

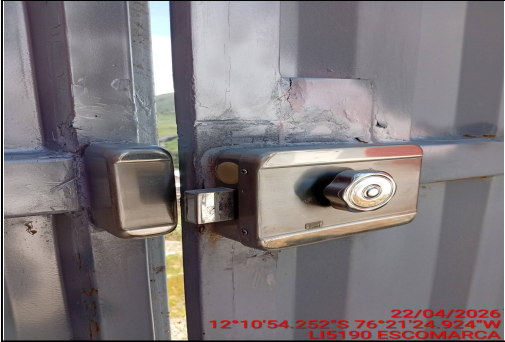
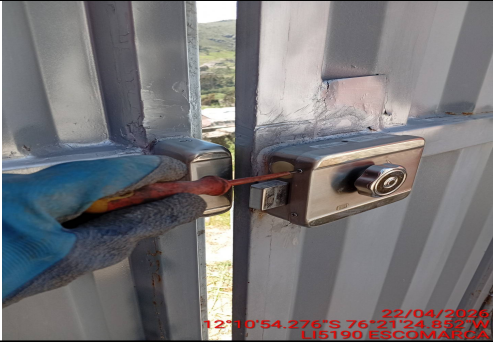
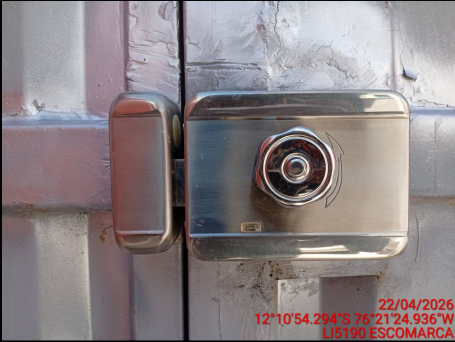
| REVISIÓN DE LA SIRENA | | |
|---|---|---|
| REVISIÓN DEL CORRECTO FUNCIONAMIENTO DE LA CHAPA ELÉCTRICA | | |

| CHECKLIST - SISTEMA DE SEGURIDAD | | |
|---|---|---|
| Chapa Eléctrica | OK | Verificar Apertura de puerta (remoto y presencial) |
