## REPORTE FOTOGRÁFICO - Sistema de Seguridad Física Interior

Nombre de la Estacion: SANTA BARBARA  
Nombre de Localidad: SAN LUIS  
Fecha: 22/04/2026 - 22/04/2026  
Direccion: CP SANTA BARBARA  
ID site: LI4633  
CRQ: CRQ000000056764

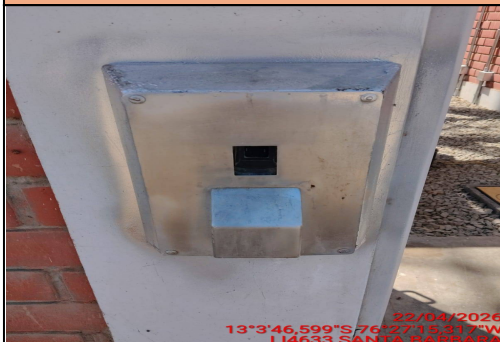
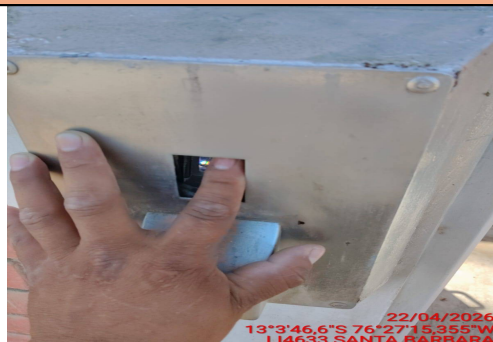
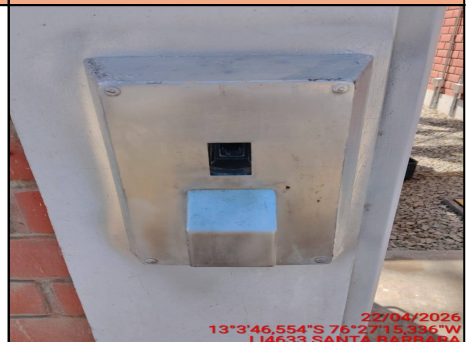
### REVISIÓN DEL BUEN FUNCIONAMIENTO DE LA LECTORA

| CHECKLIST - SISTEMA DE SEGURIDAD | | |
|---|---|---|
| Lector de Huella | OK | Verificar el buen funcionamiento de la lectora |

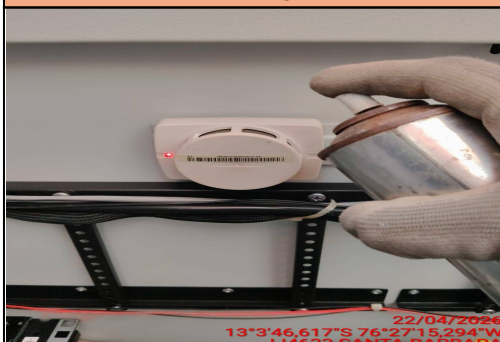
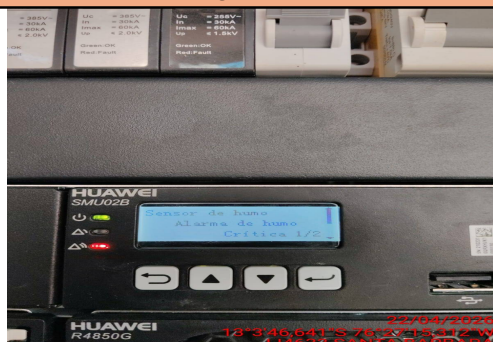
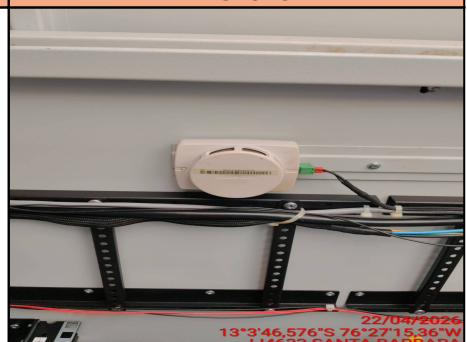
### REVISIÓN DEL FUNCIONAMIENTO DEL SENSOR DE HUMO

| CHECKLIST - SISTEMA DE SEGURIDAD | | |
|---|---|---|
| Sensor de Humo | OK | Revisión estado del sensor de Humo |

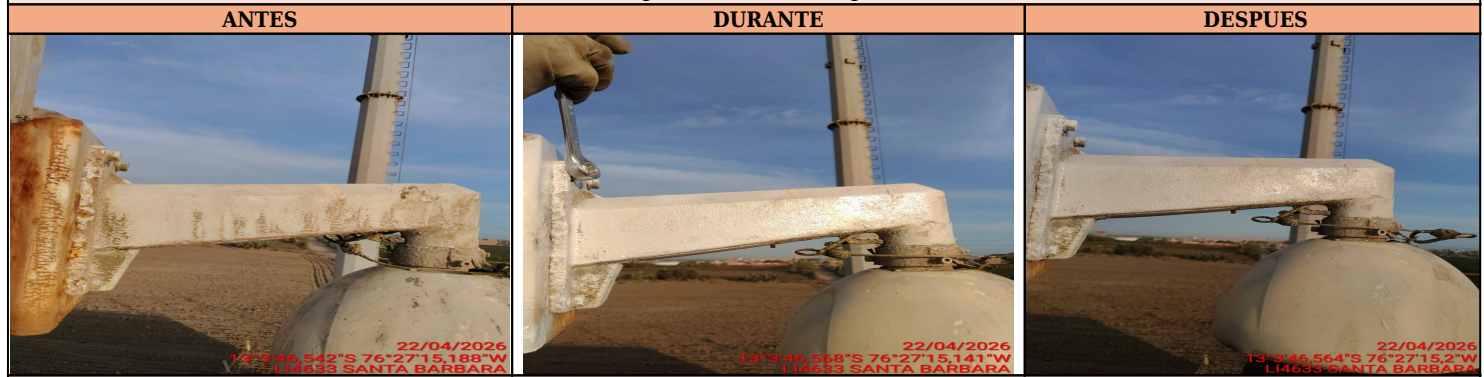
## REVISIÓN DE SUJECCIÓN Y ANCLAJES DE CÁMARA

| CHECKLIST - SISTEMA DE SEGURIDAD | | |
|---|---|---|
| Cámara | OK | Revisión de sujeción y anclajes de la Cámara |

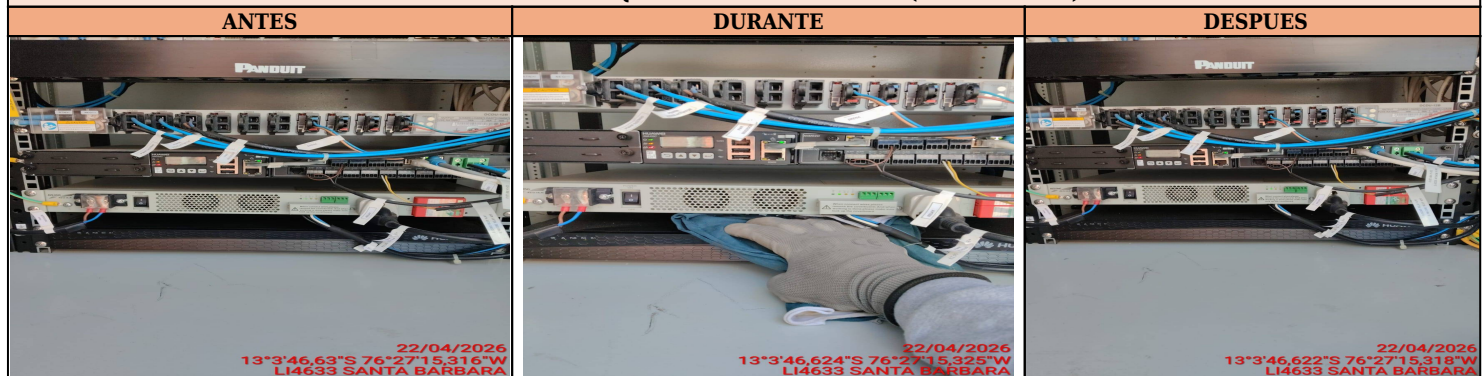
## REVISIÓN DEL EQUIPO DE GRABACIÓN (VCN510 - 8P)

| CHECKLIST - SISTEMA DE SEGURIDAD | | |
|---|---|---|
| Grabador de Video | OK | Verificar grabación local desde el NOC |
