## REPORTE FOTOGRÁFICO - Sistema de Climatización A/A

**Nombre de la Estacion:** UPACA FITEL  
**Nombre de Localidad:** PATIVILCA  
**Fecha:** 22/04/2026 - 22/04/2026  
**Direccion:** CP UPACA  
**ID site:** LI3918  
**CRQ:** CRQ000000055816

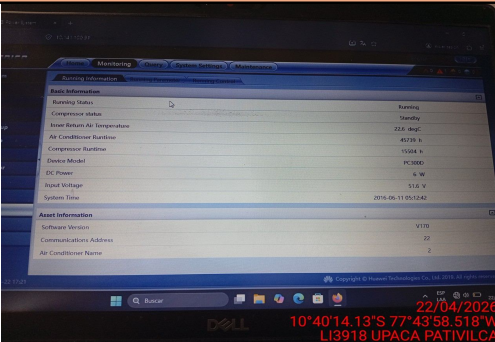
#### ANTES

### VERIFICACION DE PARAMETROS DE OPERACION: TEMPERATURA [°C]

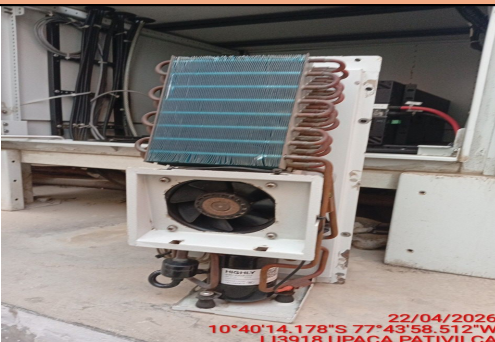
#### ANTES

### LIMPIEZA DE MOTOR DEL CONDENSADOR

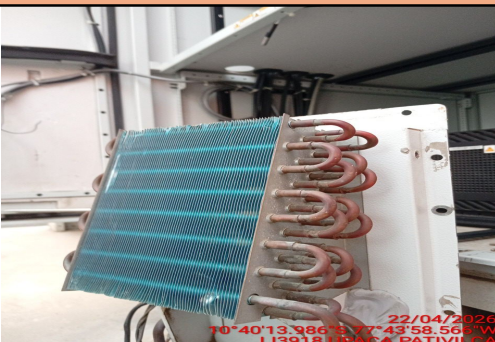
#### ANTES

### LIMPIEZA DE SERPENTIN DEL CONDENSADOR
