## REPORTE FOTOGRÁFICO - Observaciones Internas

**Nombre de la Estacion:** LAS SALINAS  
**Nombre de Localidad:** CHILCA  
**Fecha:** 21/04/2026 - 21/04/2026  
**Dirección:** CP LAS SALINAS  
**ID site:** LI4690  
**CRQ:** CRQ000000055945

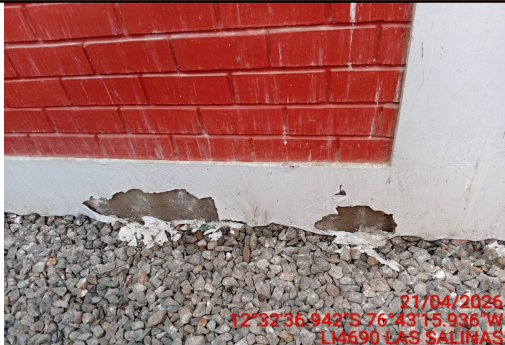
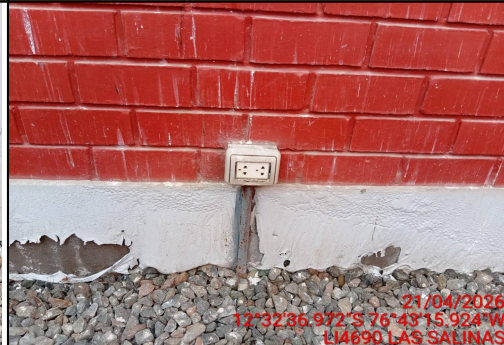
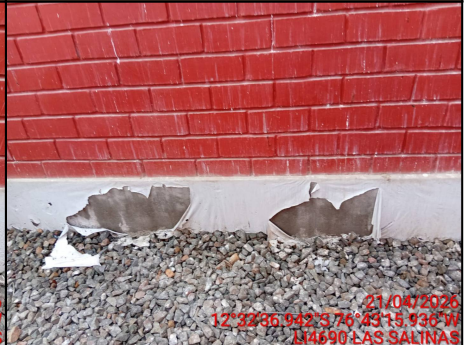
| PAREDES Y COLUMNAS CON PROBLEMAS DE PINTURA | | CRITICIDAD | BAJA |

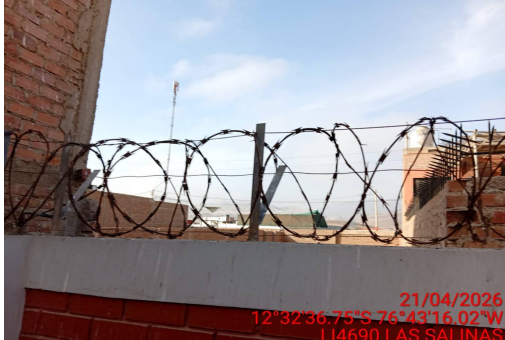
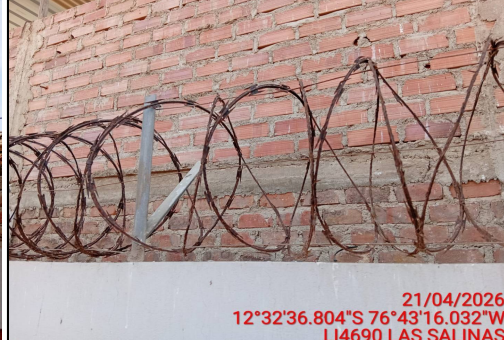
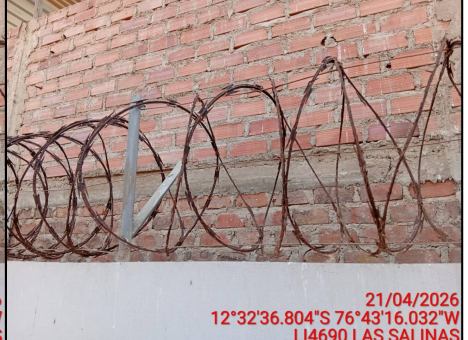
| CORCETINA OXIDADA | | CRITICIDAD | MEDIA |
