## REPORTE FOTOGRÁFICO - Sistema de Climatización A/A

**Nombre de la Estacion:** COLLO  
**Nombre de Localidad:** ARAHUAY  
**Fecha:** 25/04/2026 - 25/04/2026  
**Dirección:** CENTRO POBLADO COLLO  
**ID site:** LI4222  
**CRQ:** CRQ000000057761

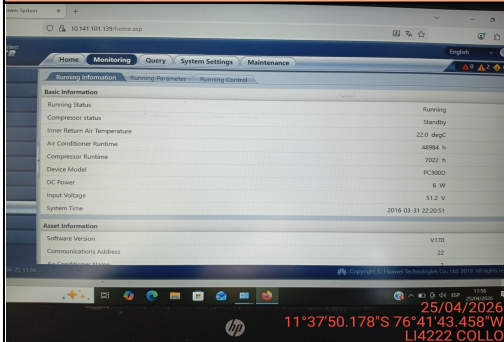
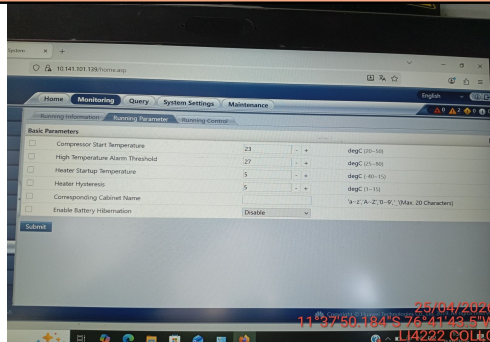
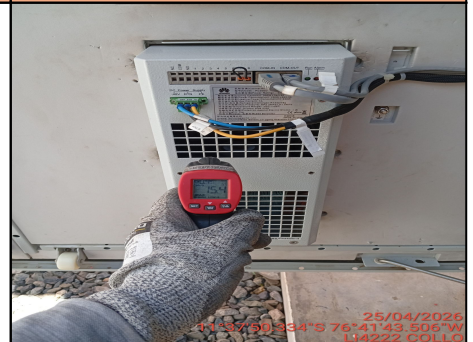
### VERIFICACION DE PARAMETROS DE OPERACION: TEMPERATURA [°C]
