## REPORTE FOTOGRÁFICO - Sistema de Seguridad Física Interior

Nombre de la Estacion: COLLO  
Nombre de Localidad: ARAHUAY  
Fecha: 25/04/2026 - 25/04/2026  
Direccion: CENTRO POBLADO COLLO  
ID site: LI4222  
CRQ: CRQ000000057761

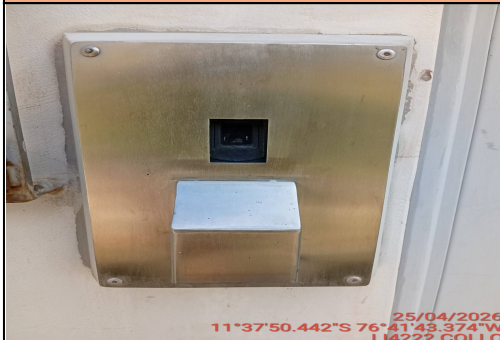
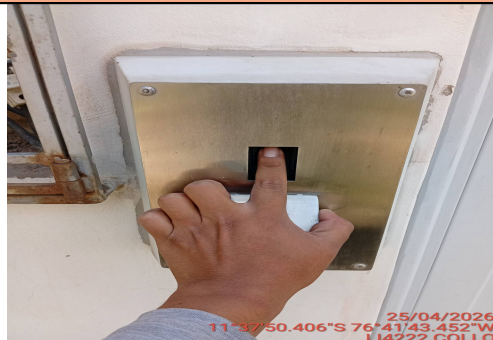
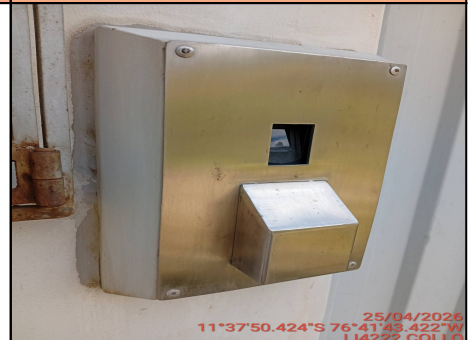
### REVISIÓN DEL BUEN FUNCIONAMIENTO DE LA LECTORA

| CHECKLIST - SISTEMA DE SEGURIDAD | | |
|---|---|---|
| Lector de Huella | OK | Verificar el buen funcionamiento de la lectora |

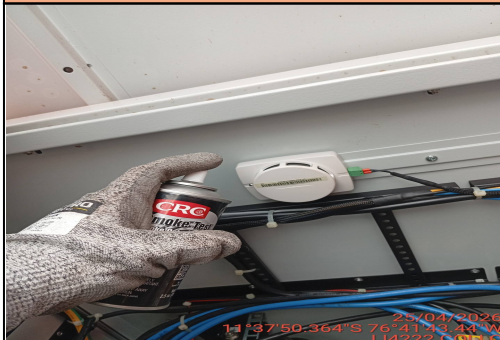
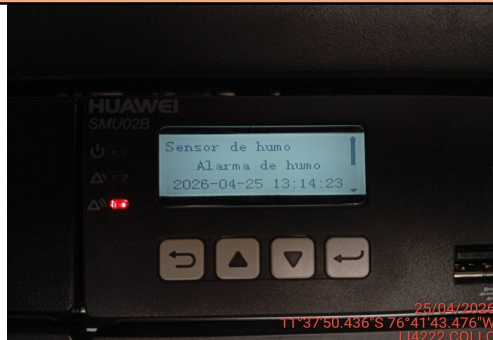
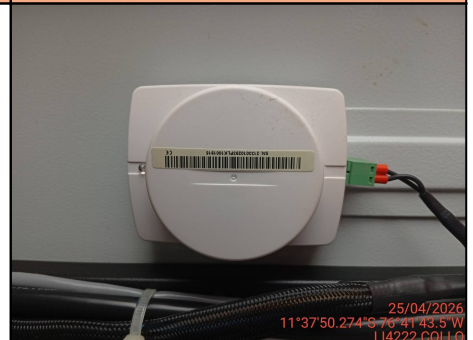
### REVISIÓN DEL FUNCIONAMIENTO DEL SENSOR DE HUMO

| CHECKLIST - SISTEMA DE SEGURIDAD | | |
|---|---|---|
| Sensor de Humo | OK | Revisión estado del sensor de Humo |

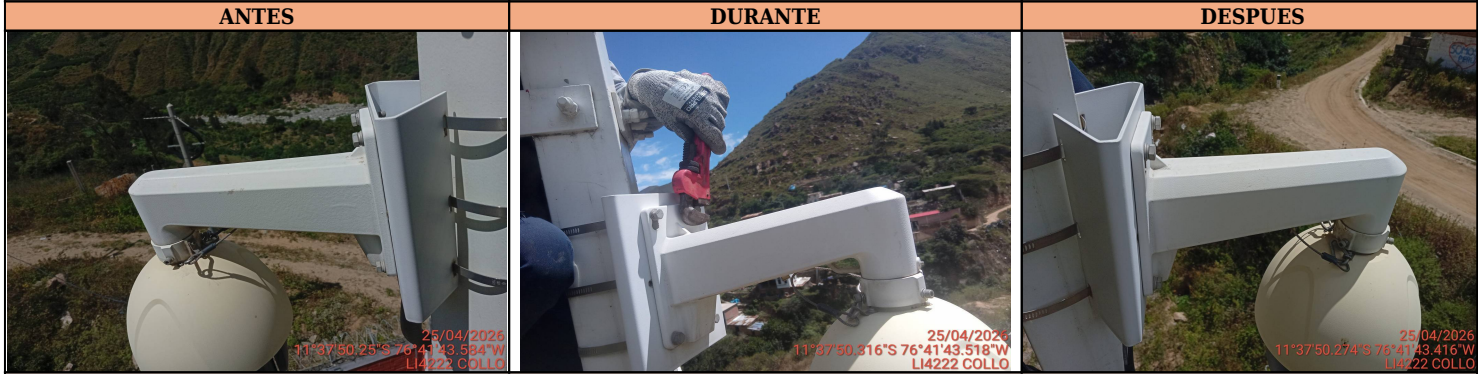
REVISIÓN DE SUJECCIÓN Y ANCLAJES DE CÁMARA

| CHECKLIST - SISTEMA DE SEGURIDAD | | |
|---|---|---|
| Cámara | OK | Revisión de sujeción y anclajes de la Cámara |

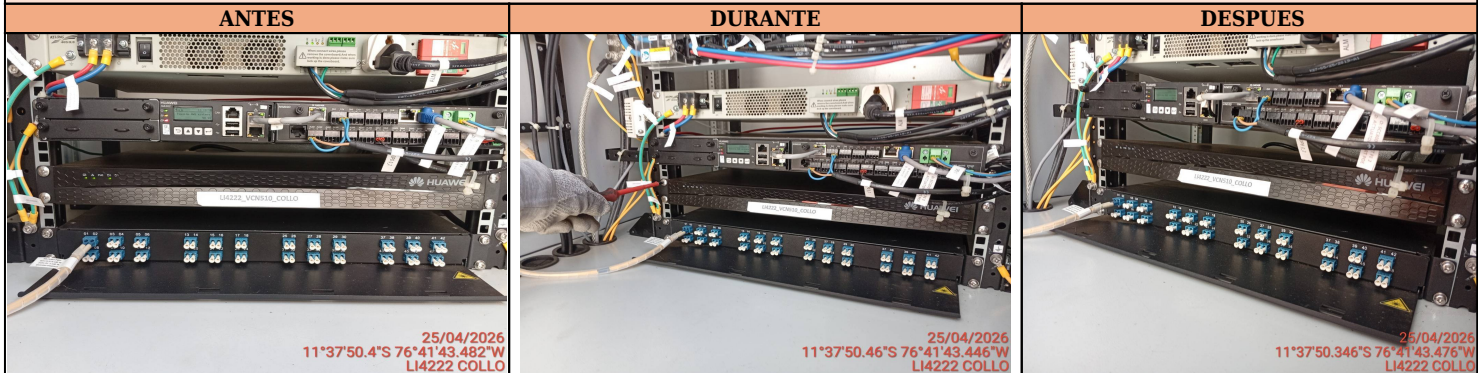
REVISIÓN DEL EQUIPO DE GRABACIÓN (VCN510 - 8P)

| CHECKLIST - SISTEMA DE SEGURIDAD | | |
|---|---|---|
| Grabador de Video | OK | Verificar grabación local desde el NOC |
