## REPORTE FOTOGRÁFICO - Sistema de Seguridad Física Interior

Nombre de la Estacion: CATAPALLA\_LURIN  
Nombre de Localidad: LUNAHUANA  
Fecha: 25/04/2026 - 25/04/2026  
Direccion: CERRO SAN PEDRO ANEXO CATAPALLA  
ID site: LI0926  
CRQ: CRQ000000000000

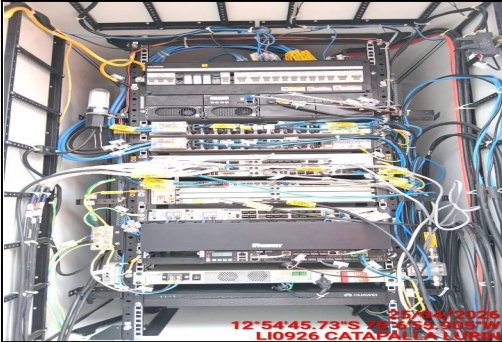
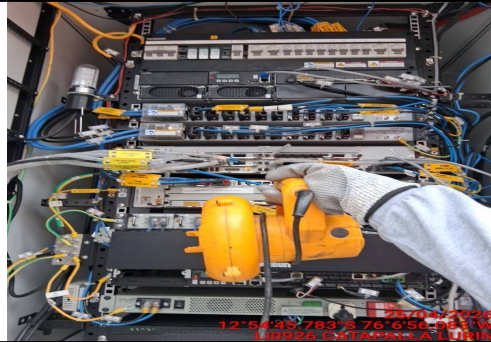
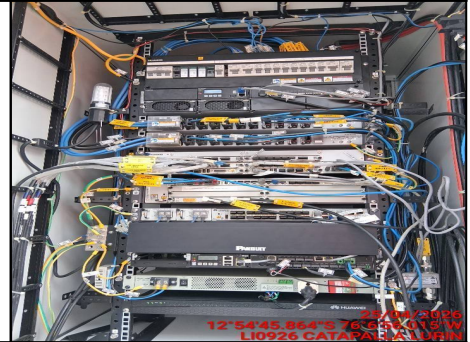
### LIMPIEZA GENERAL DE LOS EQUIPOS DEL SISTEMA

| CHECKLIST - SISTEMA DE SEGURIDAD | | |
|---|---|---|
| Sistema | OK | Limpieza de Componentes y/o equipos en general del Sistema |

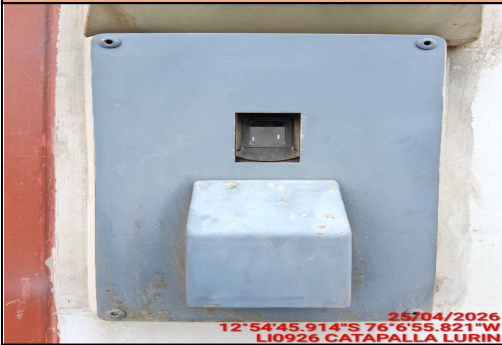
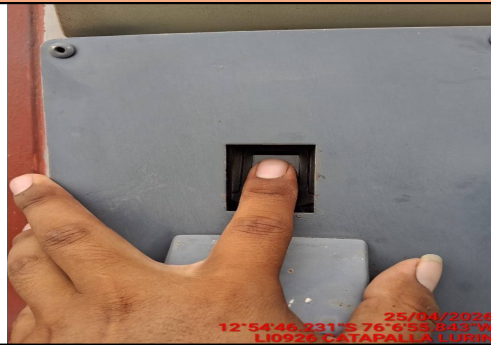
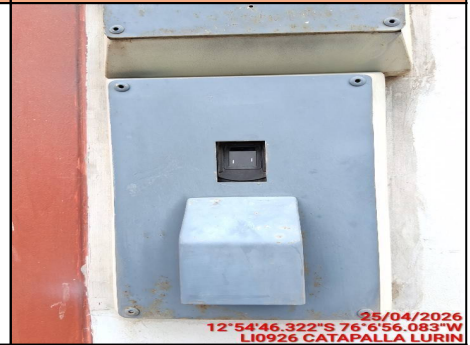
### REVISIÓN DEL BUEN FUNCIONAMIENTO DE LA LECTORA

| CHECKLIST - SISTEMA DE SEGURIDAD | | |
|---|---|---|
| Lector de Huella | OK | Verificar el buen funcionamiento de la lectora |

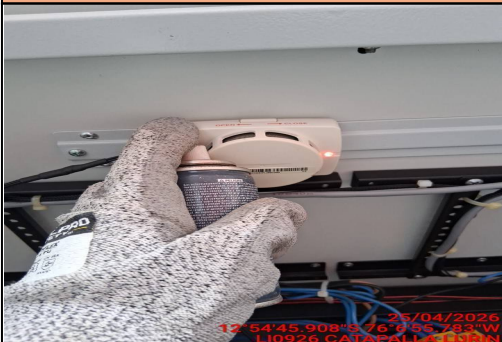
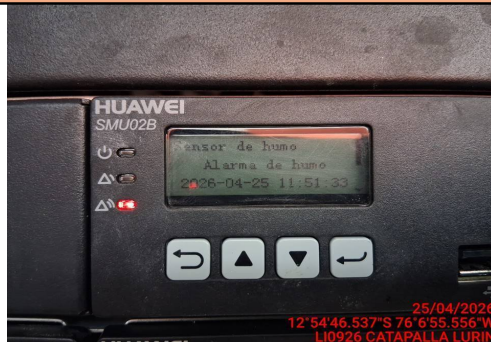
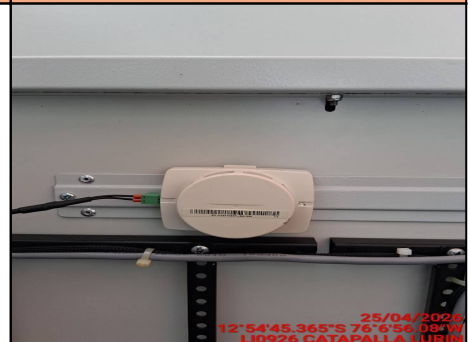
### REVISIÓN DEL FUNCIONAMIENTO DEL SENSOR DE HUMO

| CHECKLIST - SISTEMA DE SEGURIDAD | | |
|---|---|---|
| Sensor de Humo | OK | Revisión estado del sensor de Humo |

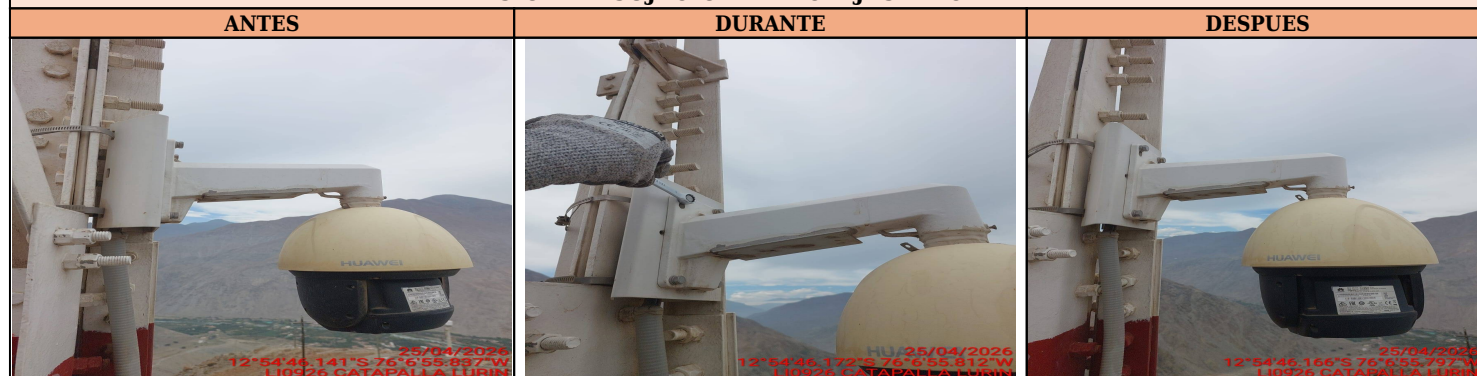
## REVISIÓN DE SUJECIÓN Y ANCLAJES DE CÁMARA

| CHECKLIST - SISTEMA DE SEGURIDAD | | |
|---|---|---|
| Cámara | OK | Revisión de sujeción y anclajes de la Cámara |

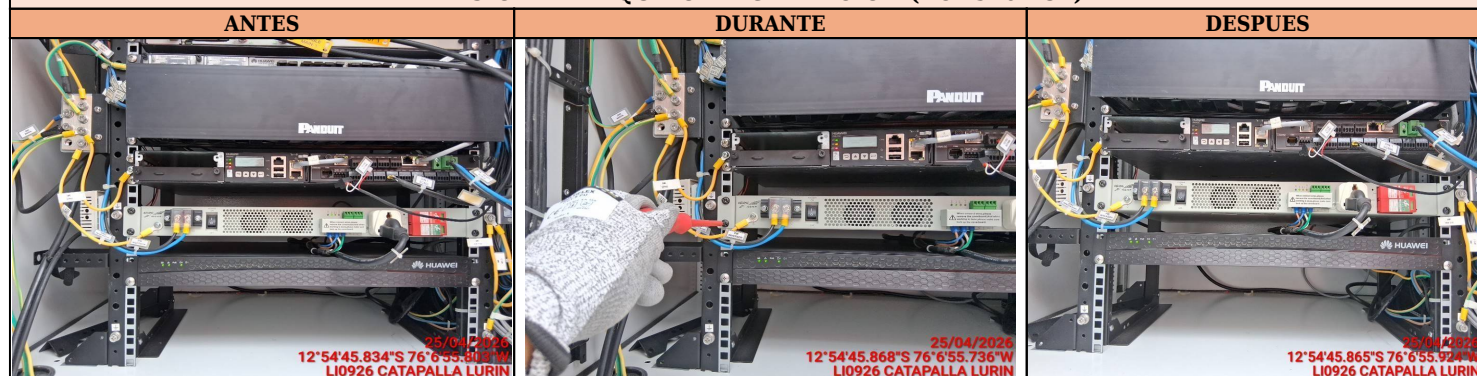
## REVISIÓN DEL EQUIPO DE GRABACIÓN (VCN510 - 8P)

| CHECKLIST - SISTEMA DE SEGURIDAD | | |
|---|---|---|
| Grabador de Video | OK | Verificar grabación local desde el NOC |

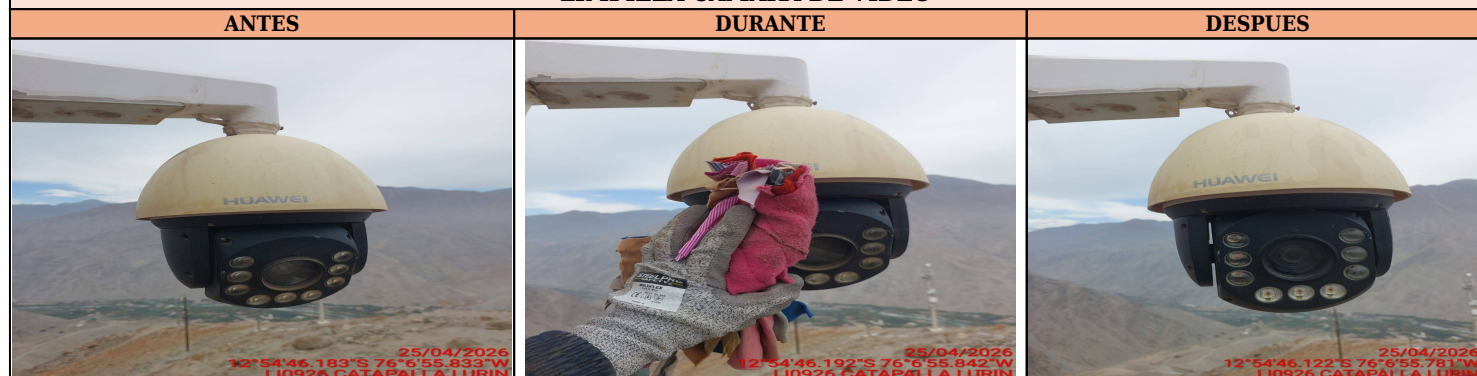
## LIMPIEZA CÁMARA DE VIDEO

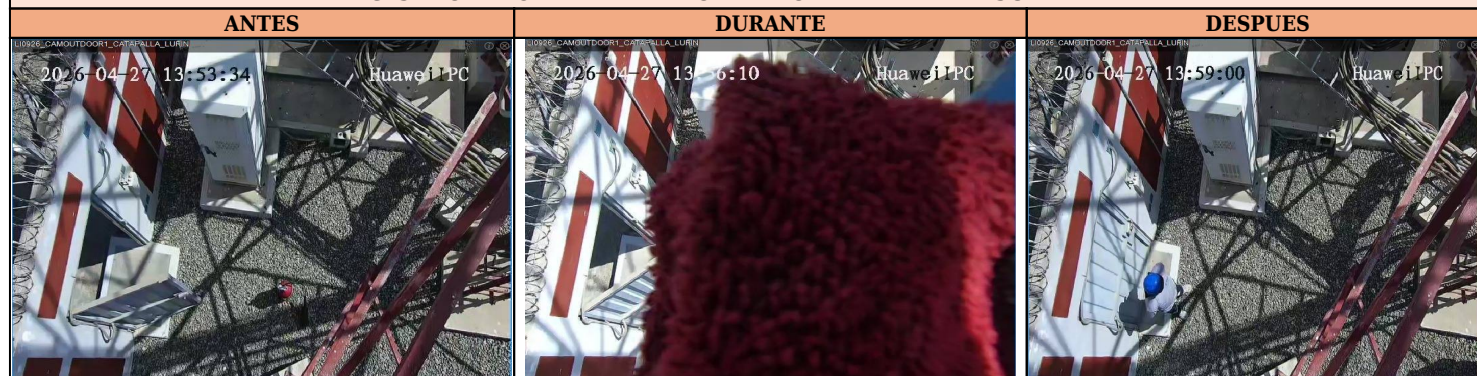
## REGISTRO DE CÁMARA AL MOMENTO DE REALIZAR SU LIMPIEZA

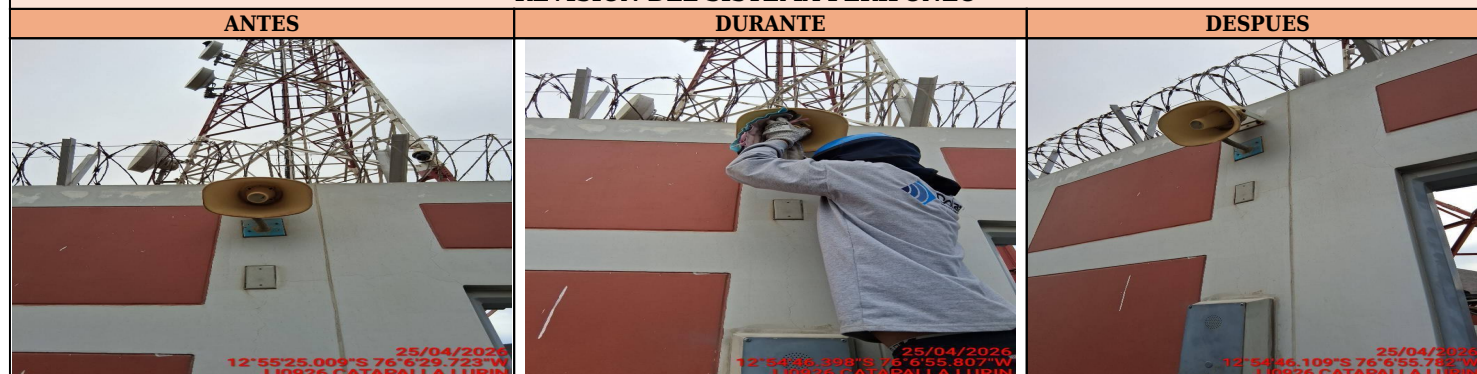
## REVISIÓN DEL SISTEMA PERIFONEO

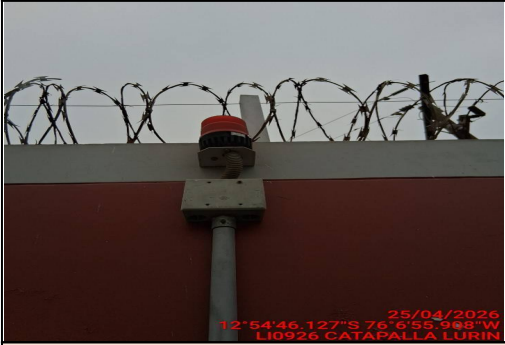
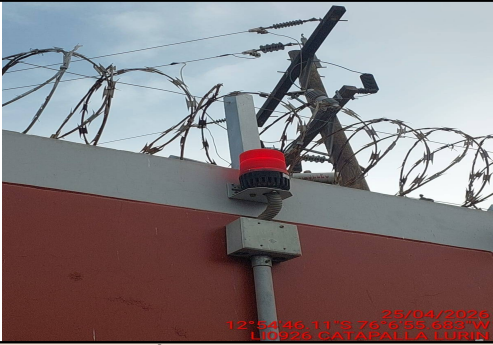
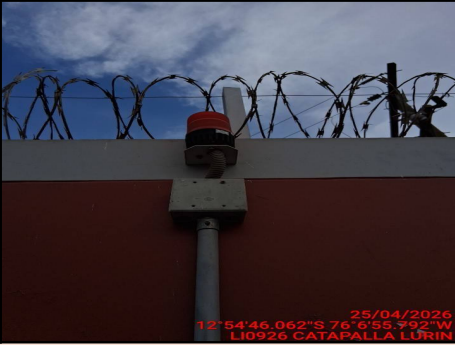
| REVISIÓN DE LA SIRENA | | |

| CHECKLIST - SISTEMA DE SEGURIDAD | | |
|---|---|---|
| Sensor de Humo | OK | Verificar activación de la sirena y alarma generada en NOC |

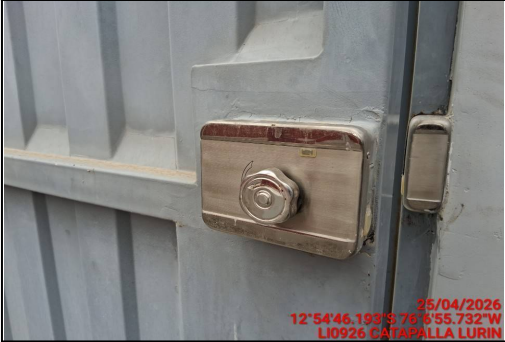
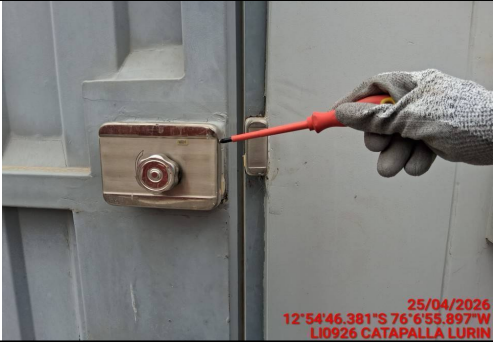
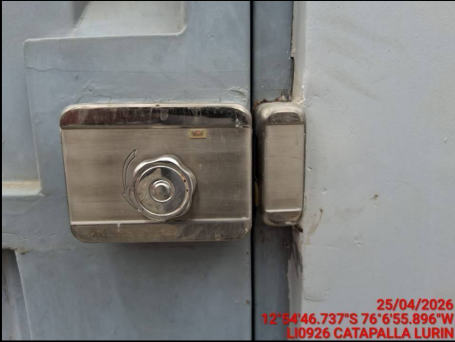
| REVISIÓN DE LA SIRENA | | |
|---|---|---|
| REVISIÓN DEL CORRECTO FUNCIONAMIENTO DE LA CHAPA ELÉCTRICA | | |

| CHECKLIST - SISTEMA DE SEGURIDAD | | |
|---|---|---|
| Chapa Eléctrica | OK | Verificar Apertura de puerta (remoto y presencial) |
