## REPORTE FOTOGRÁFICO - Sistema de Puesta a Tierra

Nombre de la Estacion: COLLO  
Nombre de Localidad: ARAHUAY  
Fecha: 25/04/2026 - 25/04/2026  
Direccion: CENTRO POBLADO COLLO  
ID site: LI4222  
CRQ: CRQ000000057761

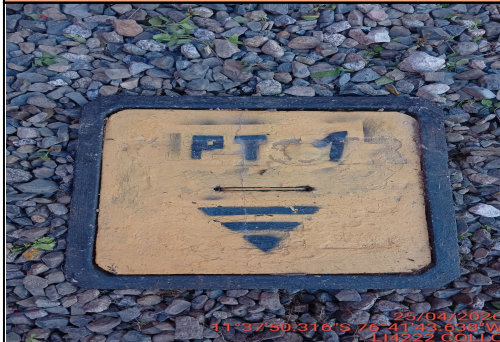
#### ANTES

### INSPECCIÓN VISUAL
