## REPORTE FOTOGRÁFICO - Sistema de Climatización A/A

**Nombre de la Estacion:** CATAPALLA\_LURIN  
**Nombre de Localidad:** LUNAHUANA  
**Fecha:** 25/04/2026 - 25/04/2026  
**Dirección:** CERRO SAN PEDRO ANEXO CATAPALLA  
**ID site:** LI0926  
**CRQ:** CRQ000000000000

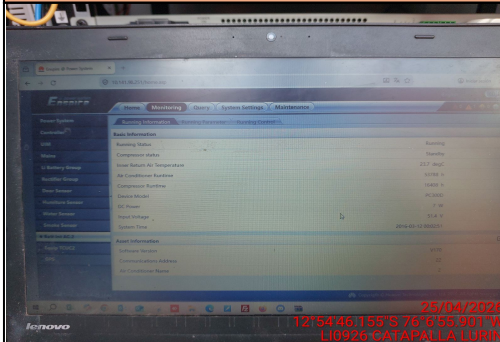
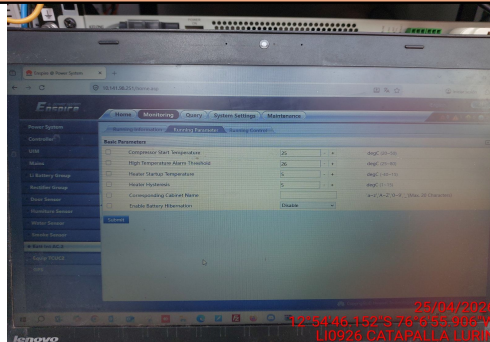
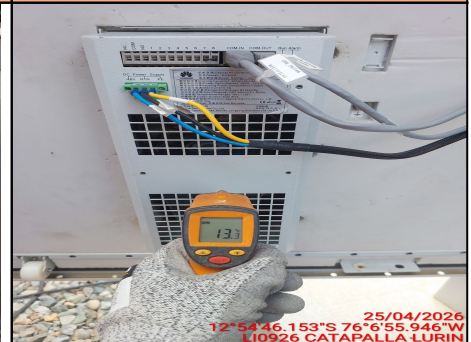
### VERIFICACION DE PARAMETROS DE OPERACION: TEMPERATURA [°C]

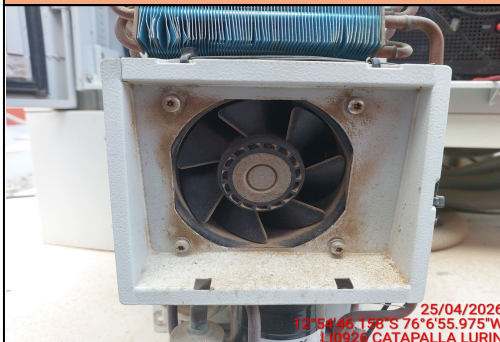
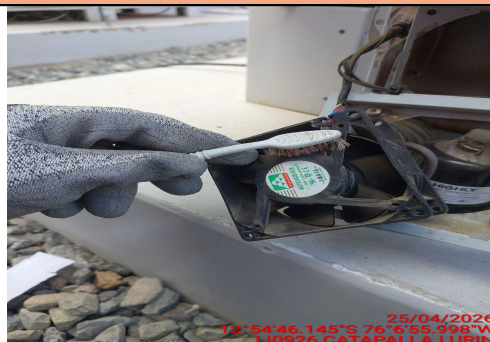
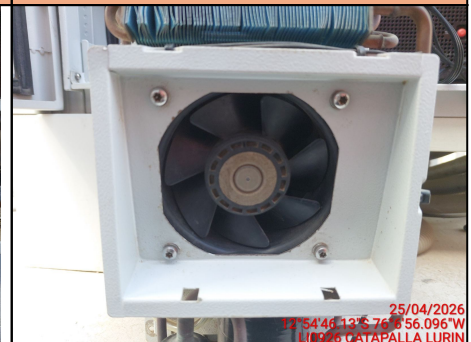
### LIMPIEZA DE MOTOR DEL CONDENSADOR

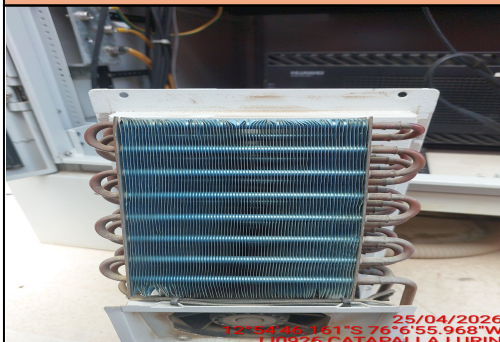
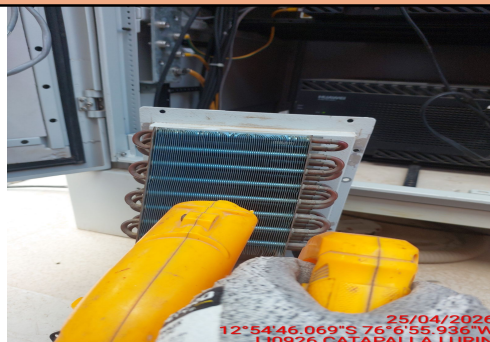
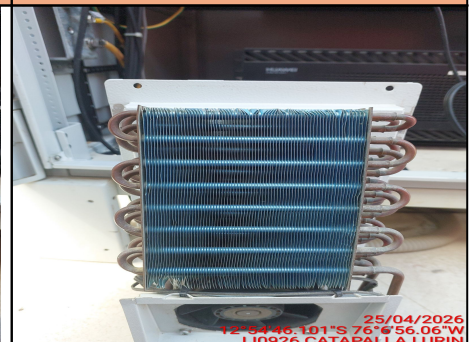
### LIMPIEZA DE SERPENTIN DEL CONDENSADOR
