## REPORTE FOTOGRÁFICO - SUPERVISION

**Nombre de la Estacion:** COLLO  
**Nombre de Localidad:** ARAHUAY  
**Fecha:** 25/04/2026 - 25/04/2026  
**Dirección:** CENTRO POBLADO COLLO  
**ID site:** LI4222  
**CRQ:** CRQ000000057761

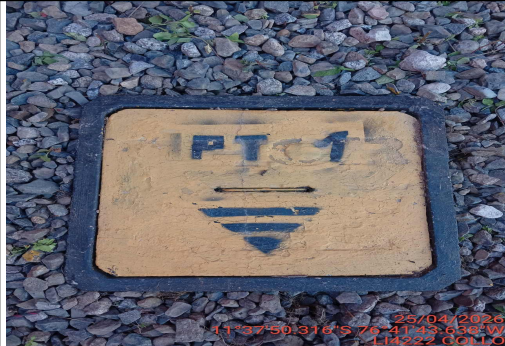
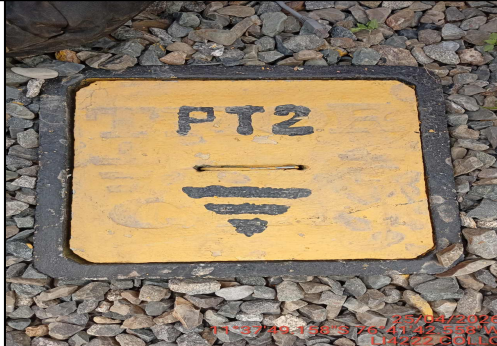
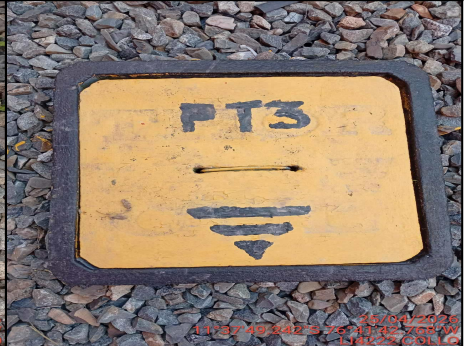
### TAPAS STAP: PINTADO DE TAPAS SEGUN PLANO SPAT

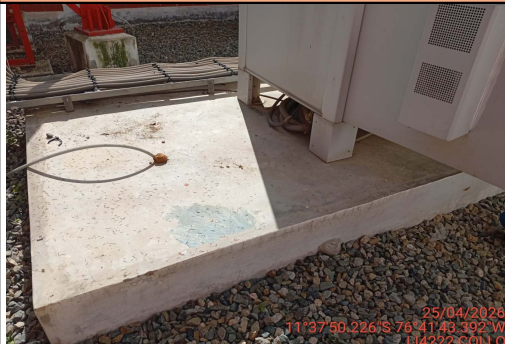
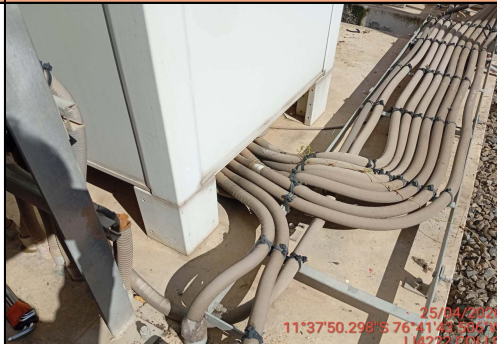
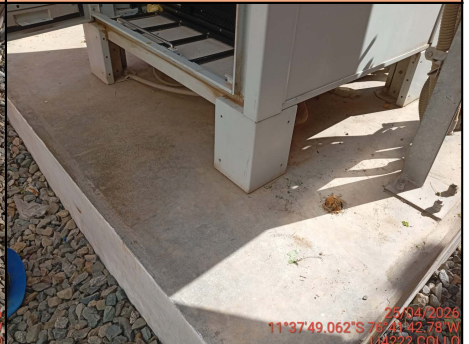
### LIMPIEZA GABINETE: LIMPIEZA DENTRO, PARTE POSTERIOR, PARTE BAJA Y ENTRE LOS GABINETES

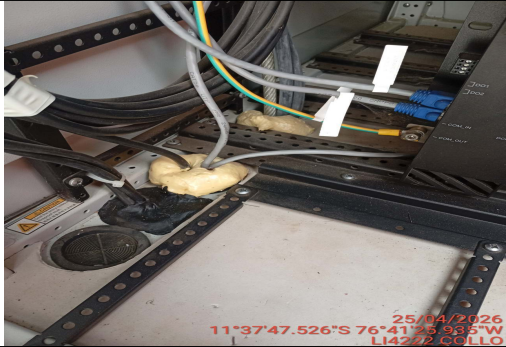
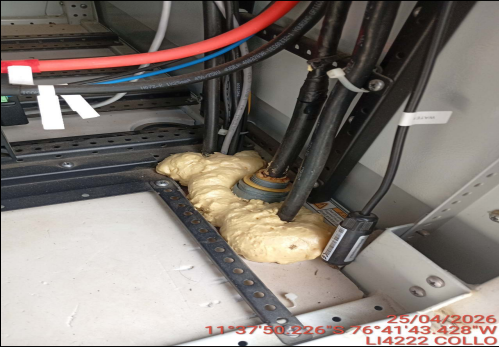
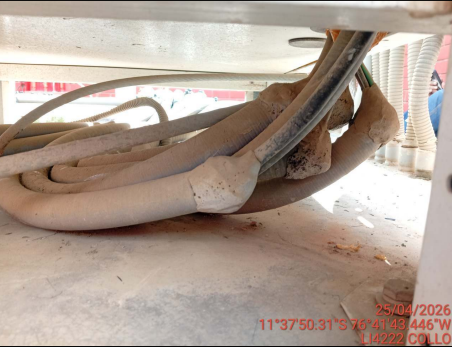
| SELLADO: SELLADO DE EQUIPOS Y DUCTOS POR DONDE INGRESAN LOS CABLES AL GABINETE (CON SIKAFLEX) | | |

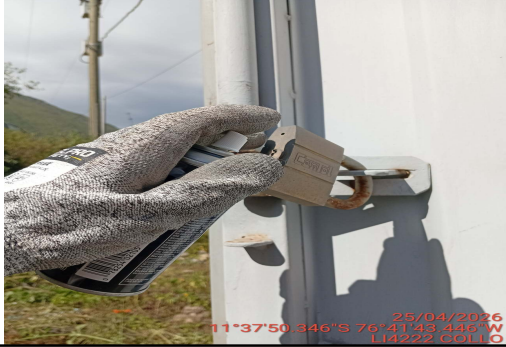
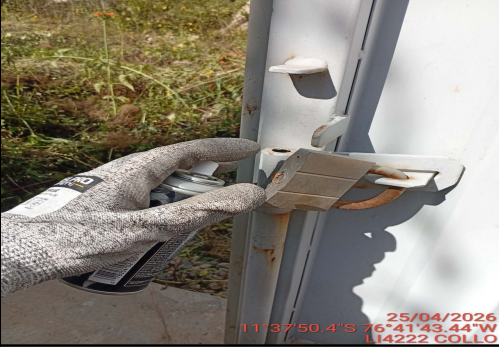
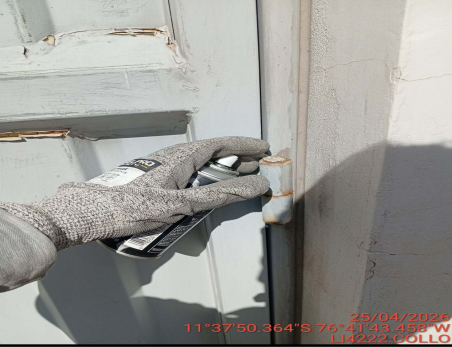
| SELLADO: SELLADO DE EQUIPOS Y DUCTOS POR DONDE INGRESAN LOS CABLES AL GABINETE (CON SIKAFLEX) | | |
|---|---|---|
| ACEITADO: ACEITADO DE PUERTAS Y CANDADOS | | |

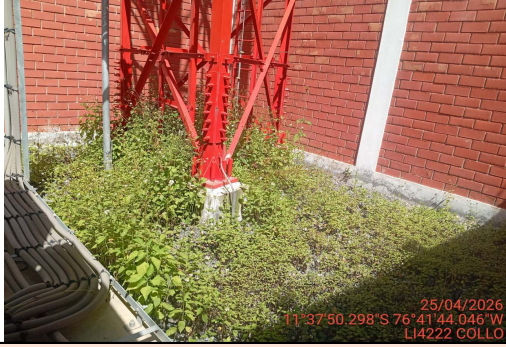
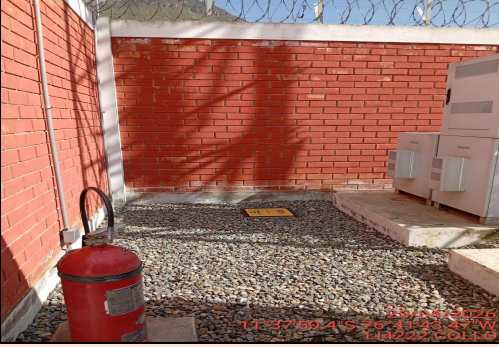
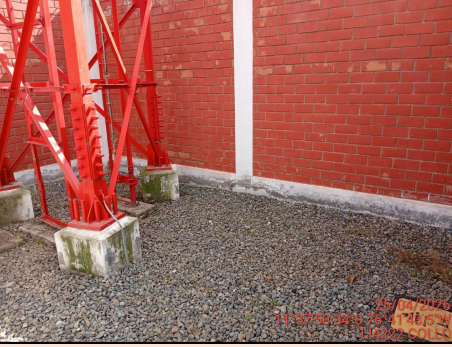
| SELLADO: SELLADO DE EQUIPOS Y DUCTOS POR DONDE INGRESAN LOS CABLES AL GABINETE (CON SIKAFLEX) | | |
|---|---|---|
| LIMPIEZA INTERIOR: LIMPIEZA INTERIOR DEL SITE / DESMALEZADO | | |

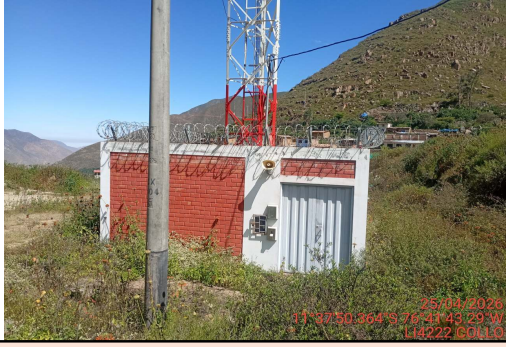
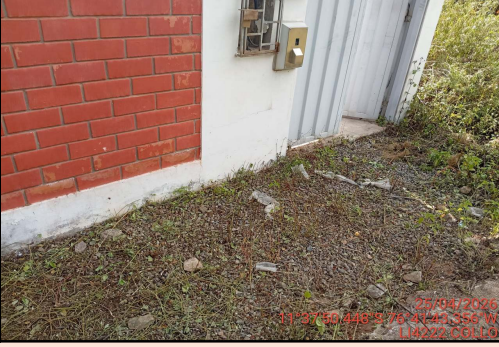
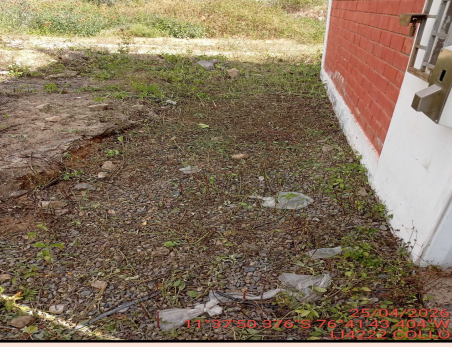
| SELLADO: SELLADO DE EQUIPOS Y DUCTOS POR DONDE INGRESAN LOS CABLES AL GABINETE (CON SIKAFLEX) | | |
|---|---|---|
| LIMPIEZA EXTERIOR: LIMPIEZA EXTERIOR DEL SITE / DESMALEZADO | | |

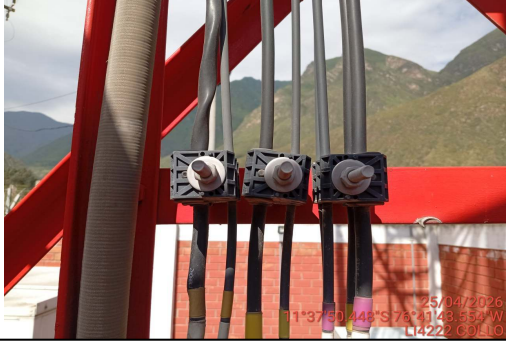
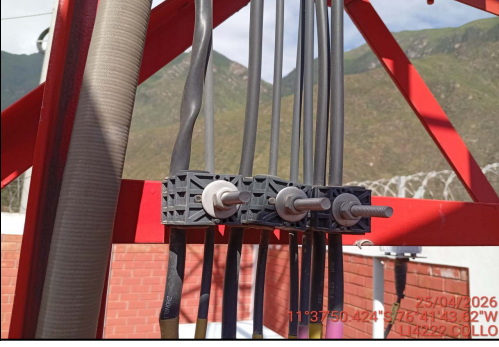
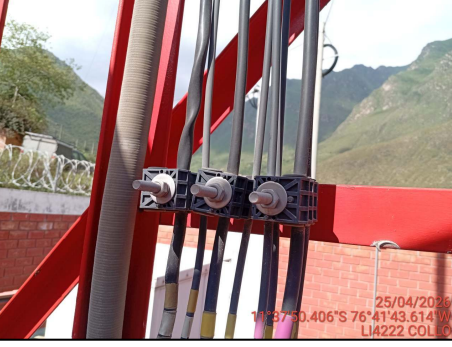
| SELLADO: SELLADO DE EQUIPOS Y DUCTOS POR DONDE INGRESAN LOS CABLES AL GABINETE (CON SIKAFLEX) | | |
|---|---|---|
| CLAMPS: REVISION DE CLAMPS EN CABLES IF, FO Y ENERGIZADO DE RRU's | | |

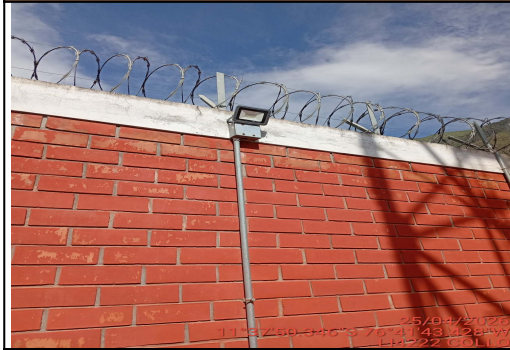
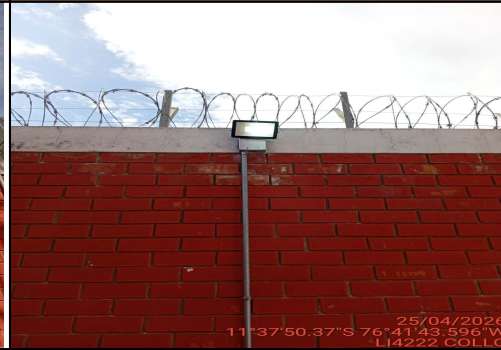
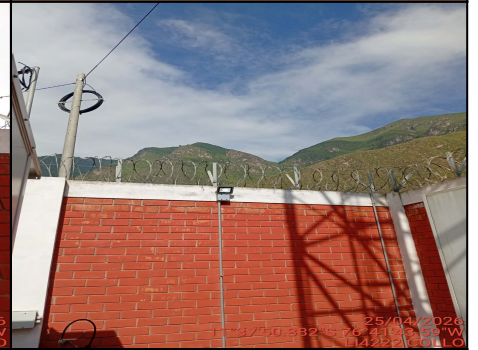
## REVISION DEL ESTADO DE LUMINARIA DE EMERGENCIA (LUMINARIA ENCENDIDA Y APAGADA)

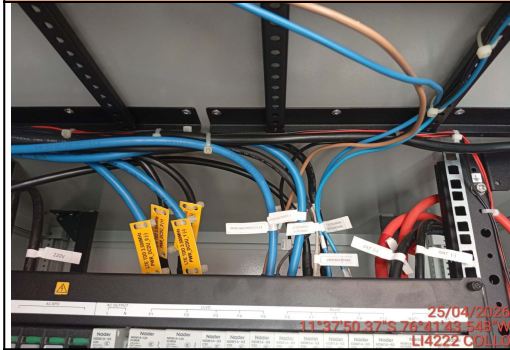
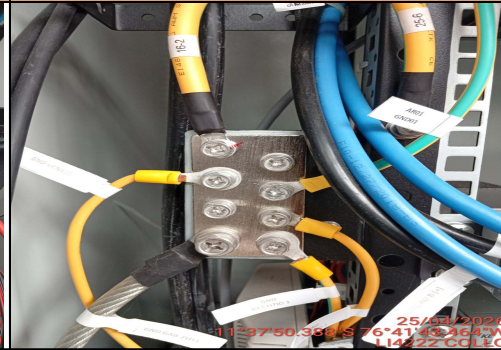
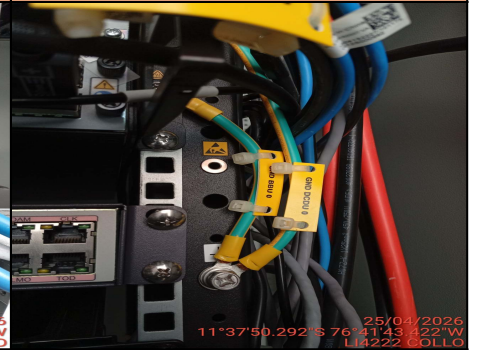
## ETIQUETADO DE DATOS, POWER, TIERRA DE IDU Y TIERRA DE BBU CORRECTAMENTE ETIQUETADOS

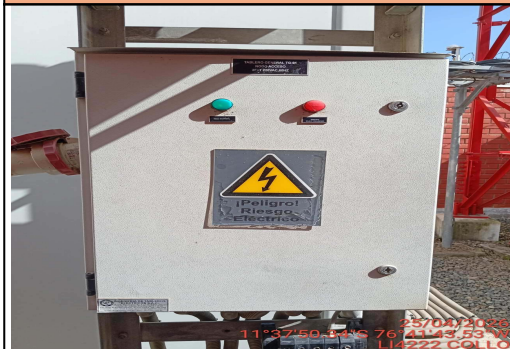
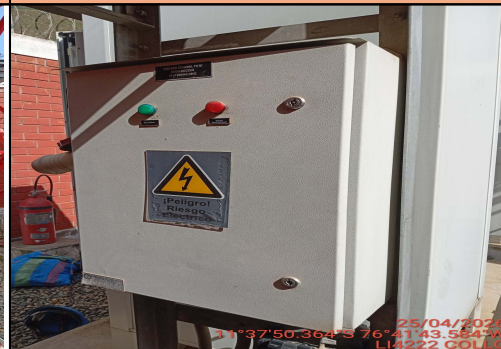
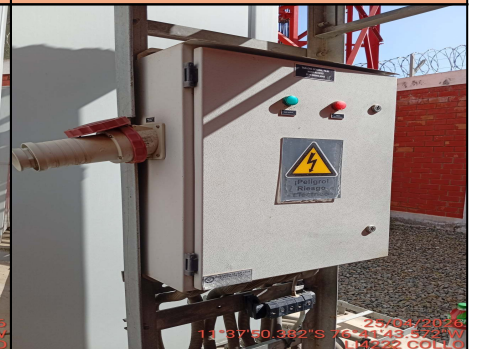
## TABLERO PRONATEL: REVISION DEL ESTADO FISICO DE TABLERO (CORROSION / OXIDO)

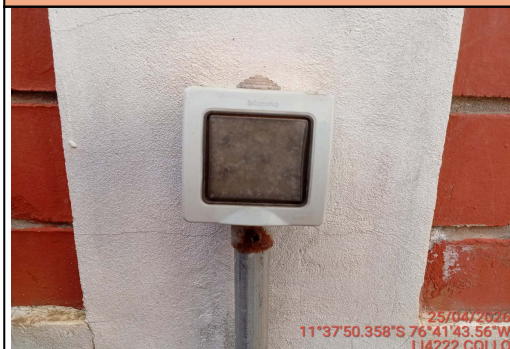
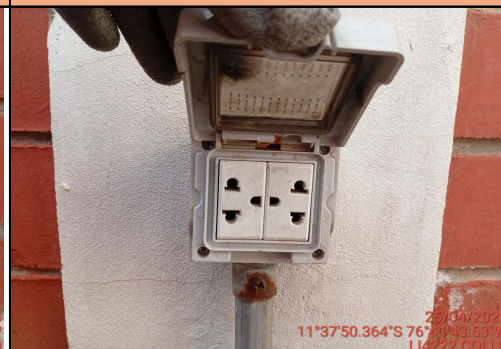
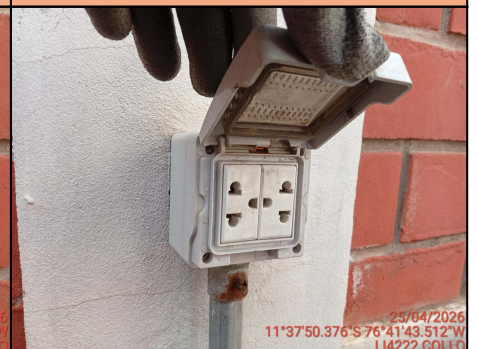
## TOMACORRIENTES: REVISION DEL ESTADO FISICO DE TOMACORRIENTES

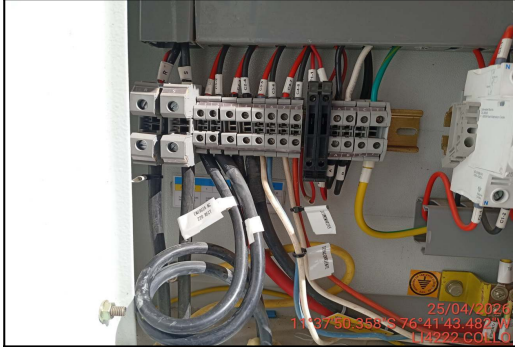
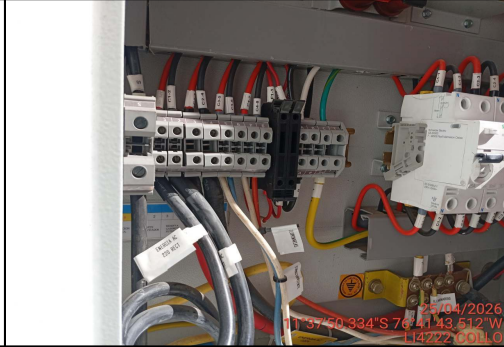
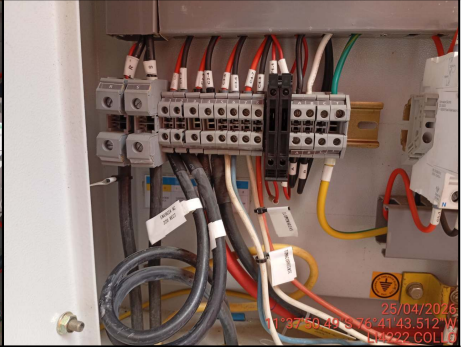
**BORNERAS: DETECCION DE TERMINALES DE CABLES EN TABLERO GENERAL SIN BORNERA**
