## REPORTE FOTOGRÁFICO - Sistema de Seguridad Física Interior

Nombre de la Estación: RAJANYA  
Nombre de Localidad: GORGOR  
Fecha: 26/04/2026 - 26/04/2026  
Dirección: Centro Poblado RAJANYA  
ID site: 1503030006  
CRQ: CRQ000000000001

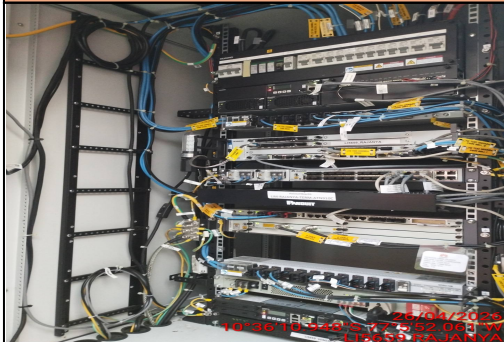
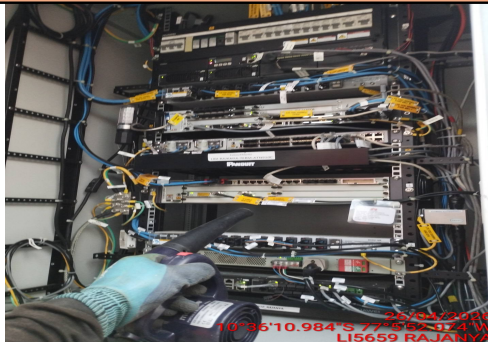
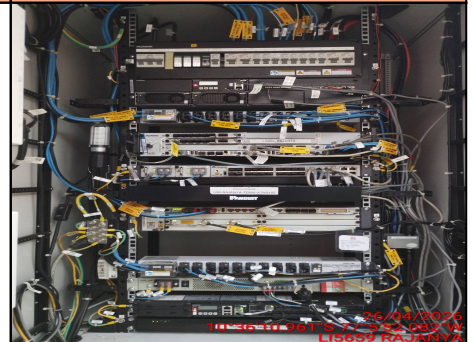
### LIMPIEZA GENERAL DE LOS EQUIPOS DEL SISTEMA

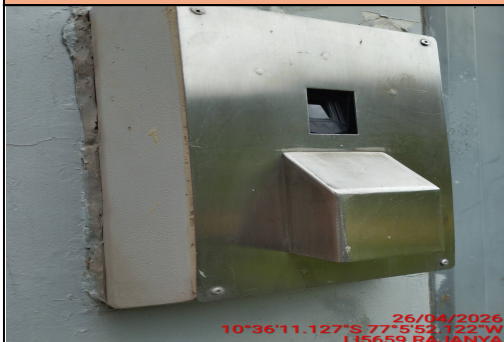
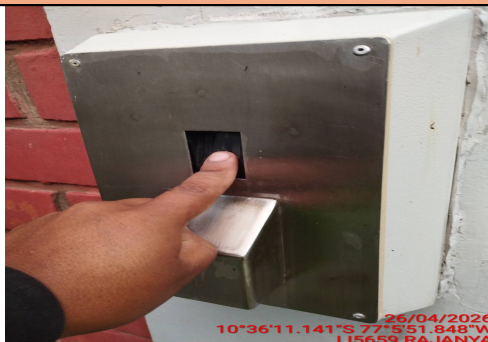
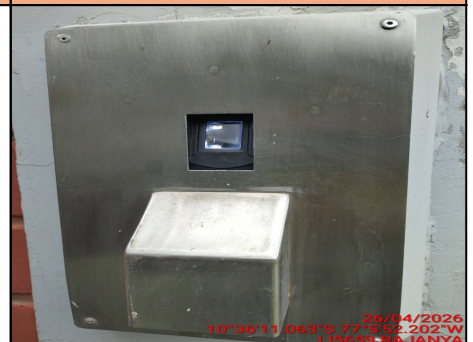
### REVISIÓN DEL BUEN FUNCIONAMIENTO DE LA LECTORA

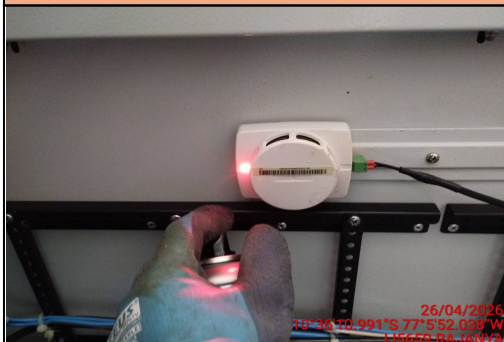
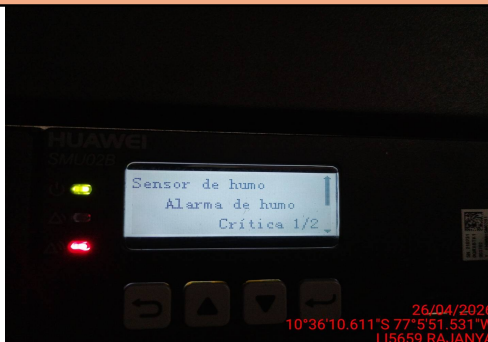
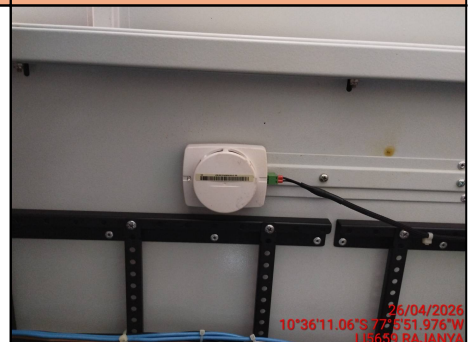
### REVISIÓN DEL FUNCIONAMIENTO DEL SENSOR DE HUMO

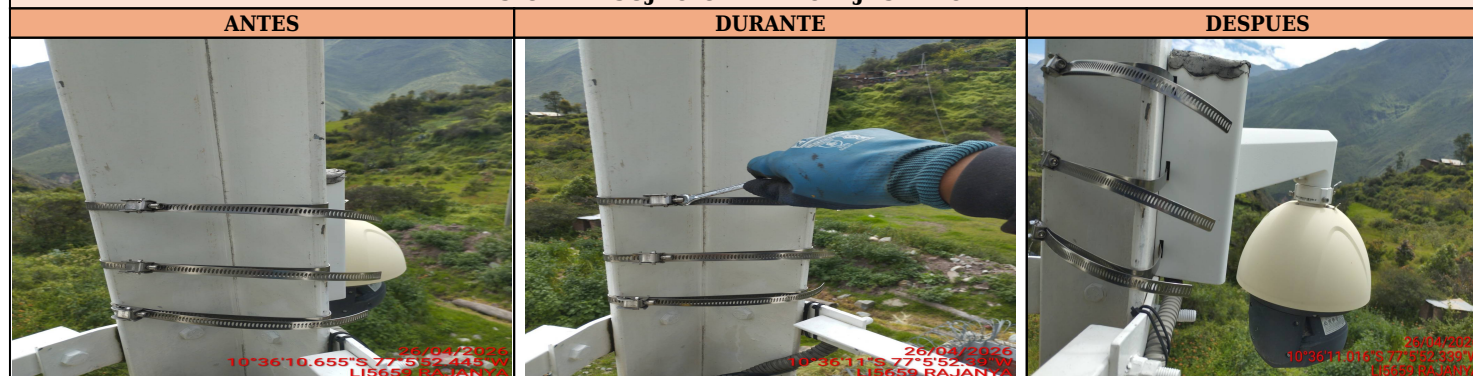
### REVISIÓN DE SUJECCIÓN Y ANCLAJES DE CÁMARA

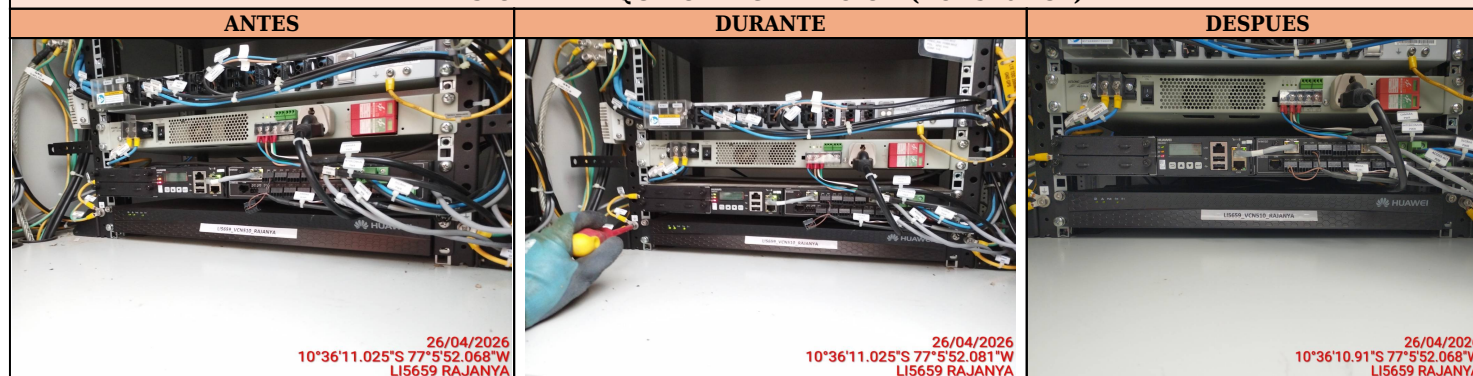
### REVISIÓN DEL EQUIPO DE GRABACIÓN (VCN510 - 8P)

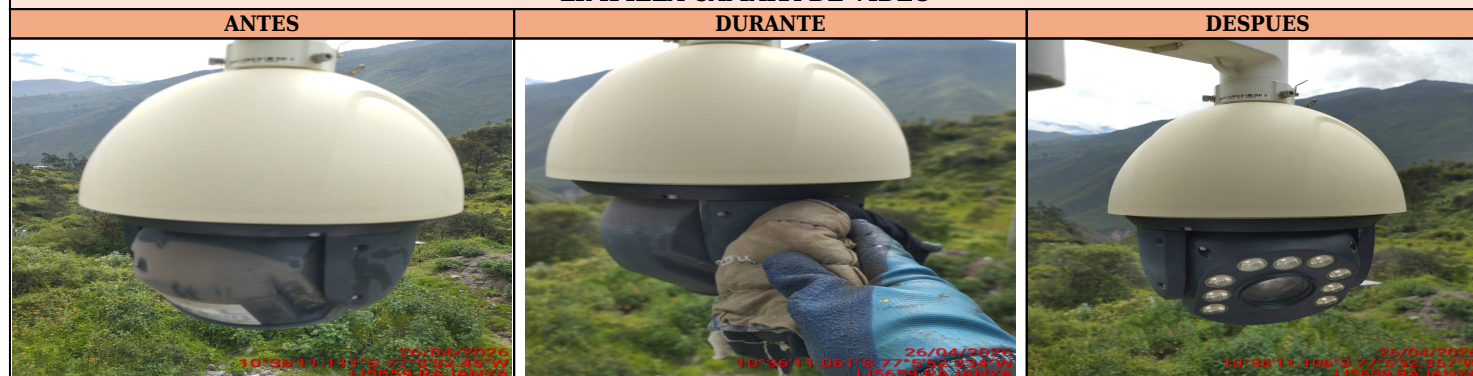
### LIMPIEZA CÁMARA DE VIDEO

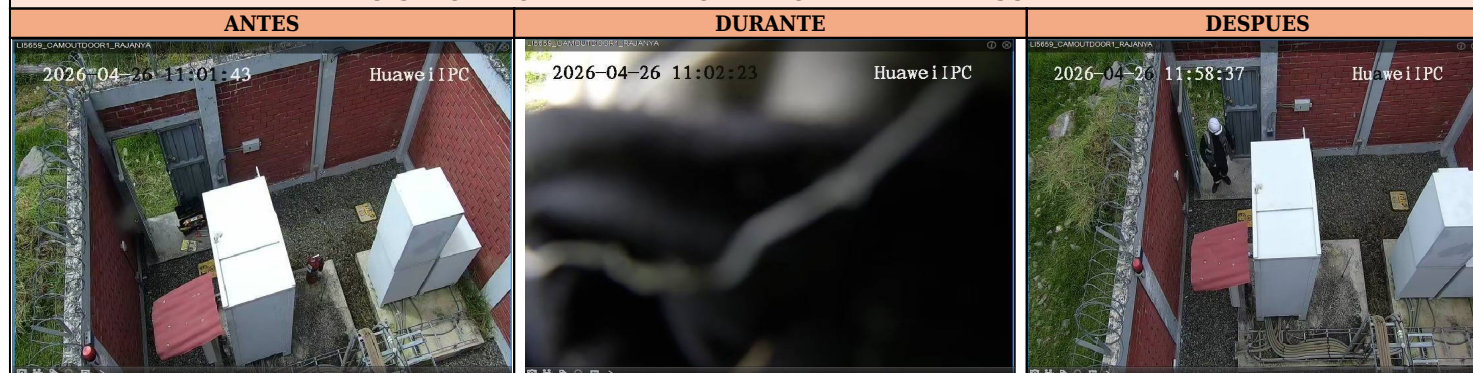
### REGISTRO DE CÁMARA AL MOMENTO DE REALIZAR SU LIMPIEZA

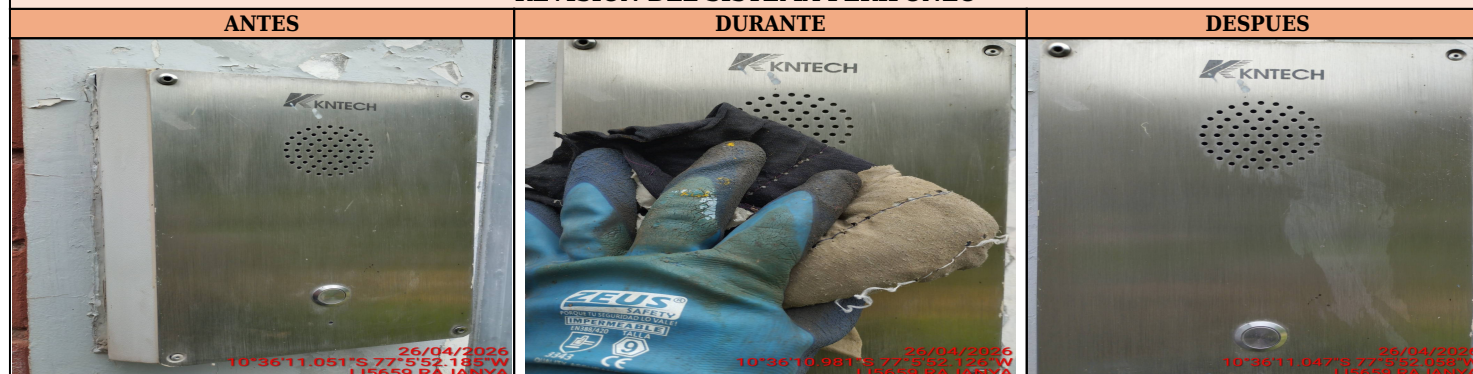
### REVISIÓN DEL SISTEMA PERIFONEO
