## REPORTE FOTOGRÁFICO - Sistema de Puesta a Tierra

Nombre de la Estacion: COPA  
Nombre de Localidad: COPA  
Fecha: 27/04/2026 - 27/04/2026  
Direccion: CL S/N CP COPA  
ID site: LI4142  
CRQ: CRQ0000000000011

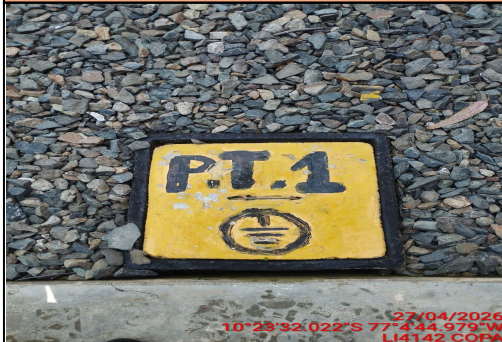
#### ANTES

### INSPECCIÓN VISUAL
