## REPORTE FOTOGRÁFICO - Sistema de Obras Civiles / Seguridad Exterior

Nombre de la Estacion: CATAHUASI  
Nombre de Localidad: CATAHUASI  
Fecha: 27/04/2026 - 27/04/2026  
Direccion: CATAHUASI YAUYOS LIMA  
ID site: LI1540  
CRQ: CRQ000000000000

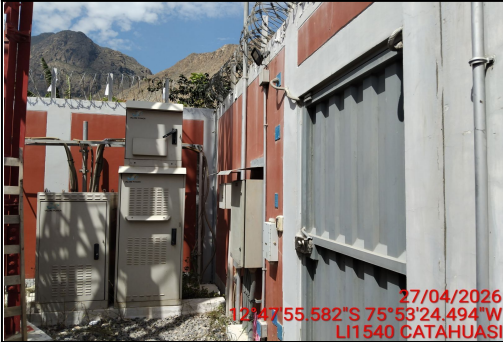
ANTES

### REVISION DEL ESTADO DE COLUMNAS Y VIGAS

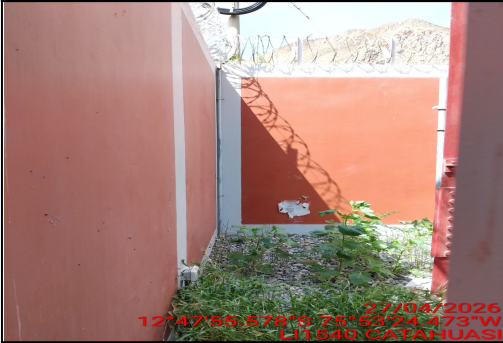
ANTES

### REVISION DEL ESTADO DEL CERCO PERIMETRICO

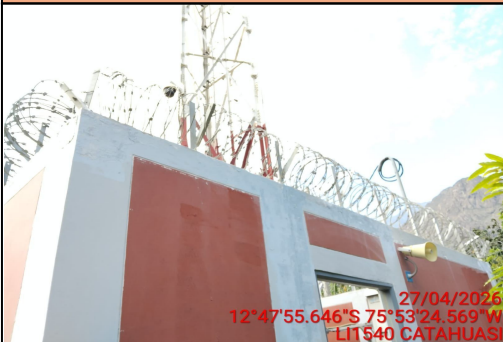
ANTES

### REVISION DEL ESTADO DE LA CONCERTINA
