## REPORTE FOTOGRÁFICO - Sistema de Climatización A/A

**Nombre de la Estación:** NAVAN  
**Nombre de Localidad:** NAVAN  
**Fecha:** 27/04/2026 - 27/04/2026  
**Dirección:** CENTRO POBLADO NAVAN  
**ID site:** LI5553  
**CRQ:** CRQ000000059688

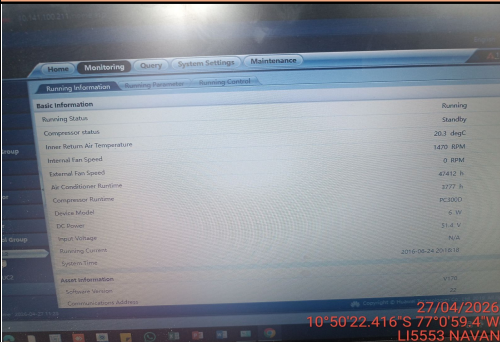
#### ANTES

### VERIFICACION DE PARAMETROS DE OPERACION: TEMPERATURA [°C]
