## REPORTE FOTOGRÁFICO - SUPERVISION

**Nombre de la Estacion:** COPA  
**Nombre de Localidad:** COPA  
**Fecha:** 27/04/2026 - 27/04/2026  
**Direccion:** CL S/N CP COPA  
**ID site:** LI4142  
**CRQ:** CRQ000000000001

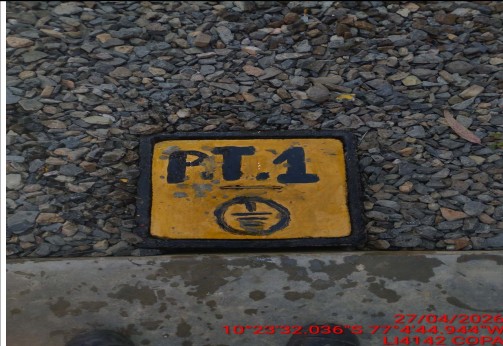
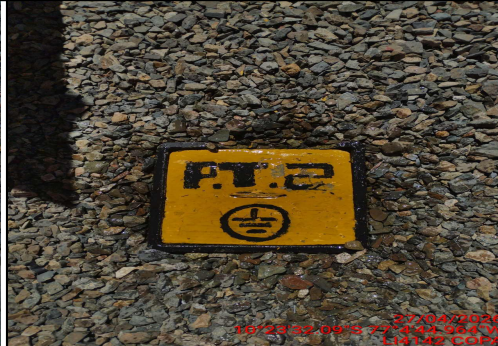
### TAPAS STAP: PINTADO DE TAPAS SEGUN PLANO SPAT

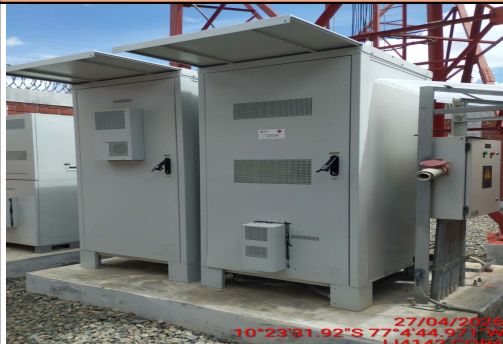
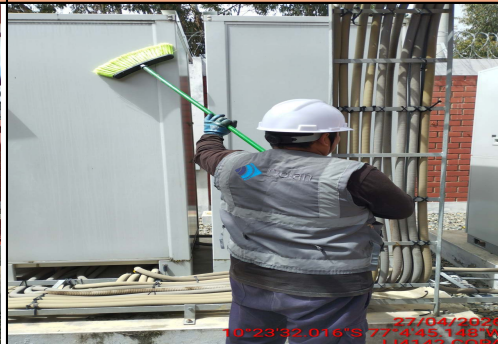
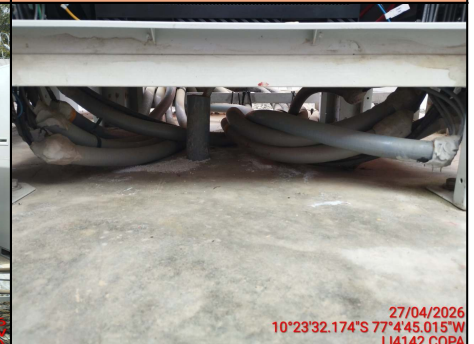
### LIMPIEZA GABINETE: LIMPIEZA DENTRO, PARTE POSTERIOR, PARTE BAJA Y ENTRE LOS GABINETES

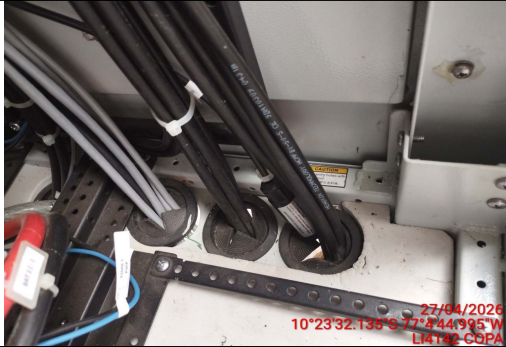
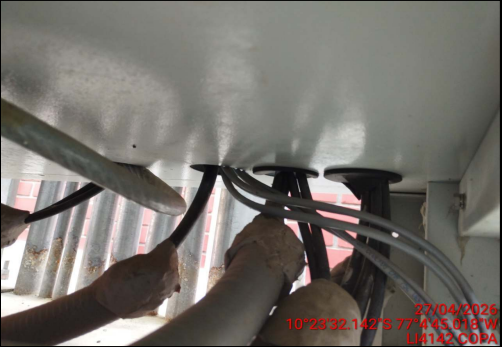
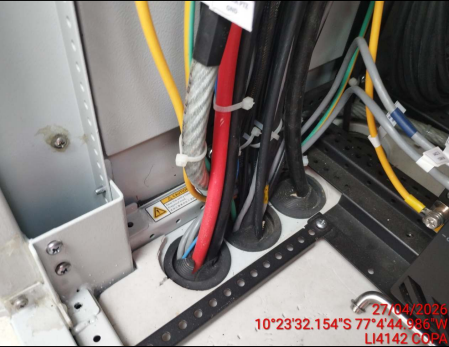
| SELLADO: SELLADO DE EQUIPOS Y DUCTOS POR DONDE INGRESAN LOS CABLES AL GABINETE (CON SIKAFLEX) | | |

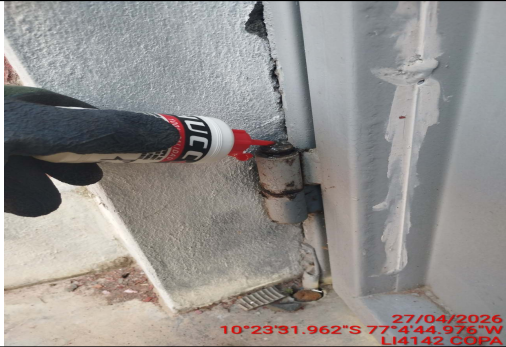
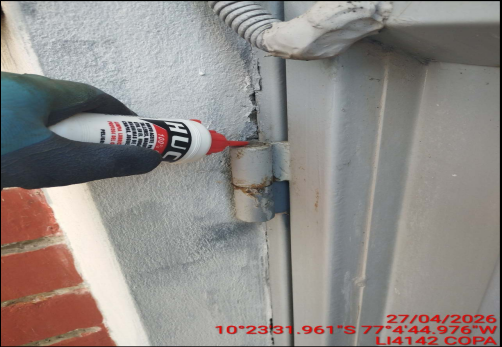
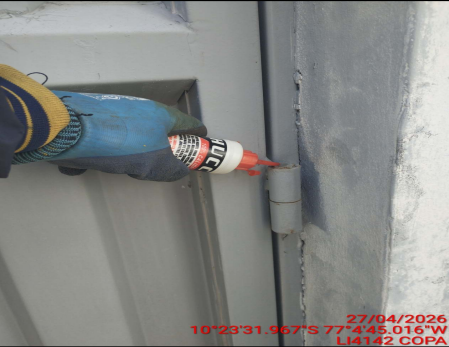
| SELLADO: SELLADO DE EQUIPOS Y DUCTOS POR DONDE INGRESAN LOS CABLES AL GABINETE (CON SIKAFLEX) | | |
|---|---|---|
| ACEITADO: ACEITADO DE PUERTAS Y CANDADOS | | |

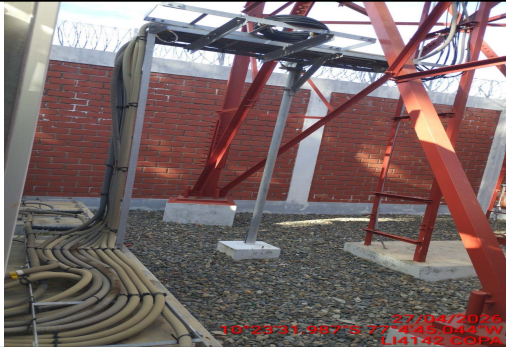
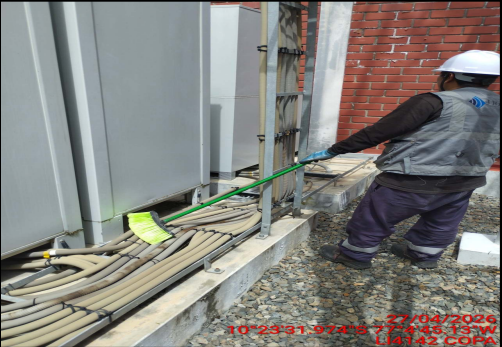
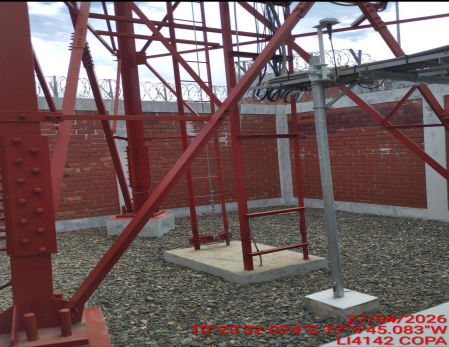
| SELLADO: SELLADO DE EQUIPOS Y DUCTOS POR DONDE INGRESAN LOS CABLES AL GABINETE (CON SIKAFLEX) | | |
|---|---|---|
| LIMPIEZA INTERIOR: LIMPIEZA INTERIOR DEL SITE / DESMALEZADO | | |

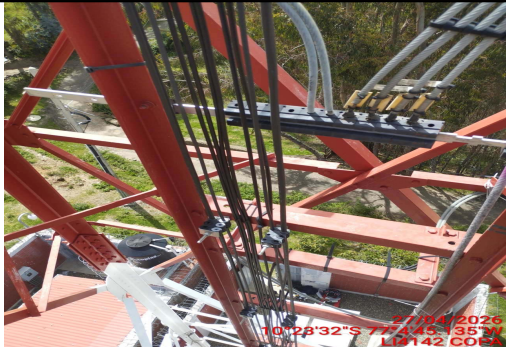
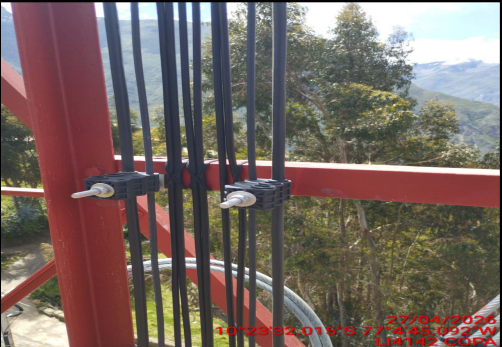
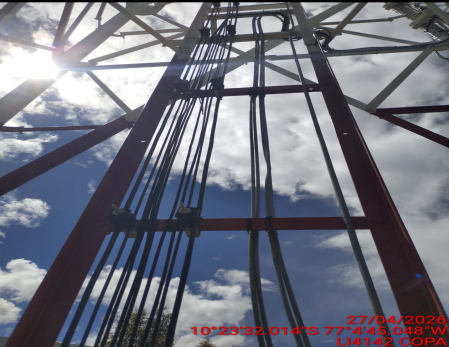
| SELLADO: SELLADO DE EQUIPOS Y DUCTOS POR DONDE INGRESAN LOS CABLES AL GABINETE (CON SIKAFLEX) | | |
|---|---|---|
| CLAMPS: REVISION DE CLAMPS EN CABLES IF, FO Y ENERGIZADO DE RRU's | | |

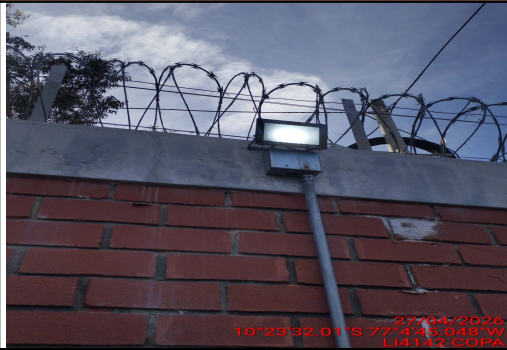
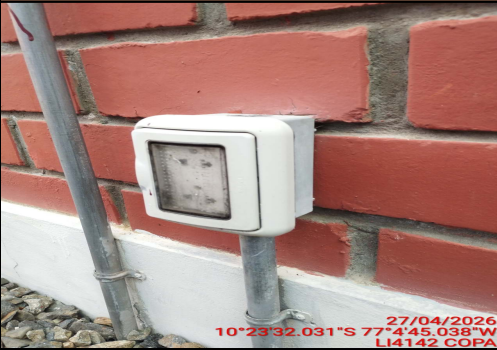
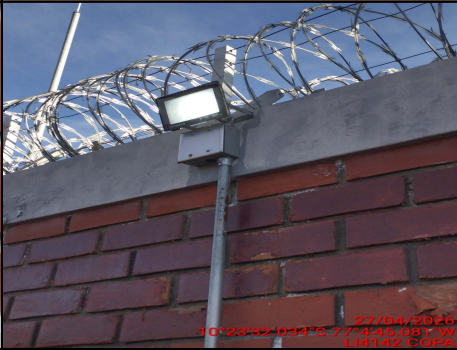
**REVISION DEL ESTADO DE LUMINARIA DE EMERGENCIA (LUMINARIA ENCENDIDA Y APAGADA)**

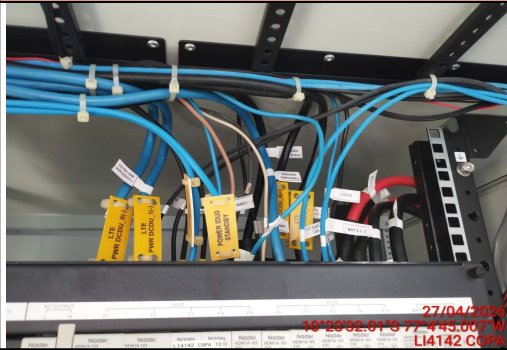
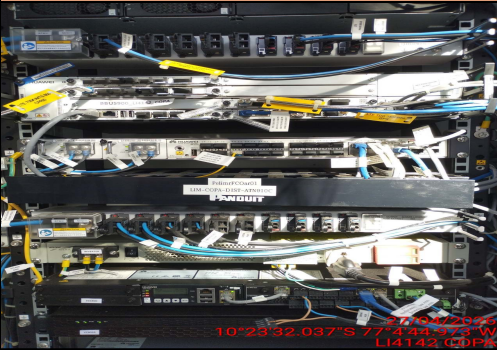
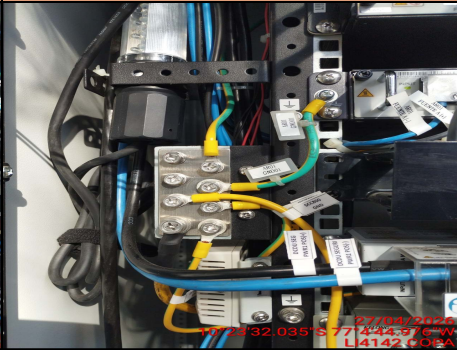
**ETIQUETADO DE DATOS, POWER, TIERRA DE IDU Y TIERRA DE BBU CORRECTAMENTE ETIQUETADOS**

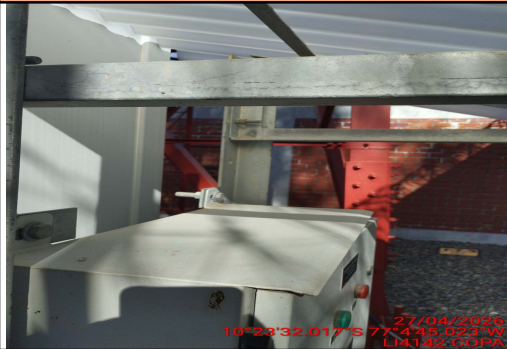
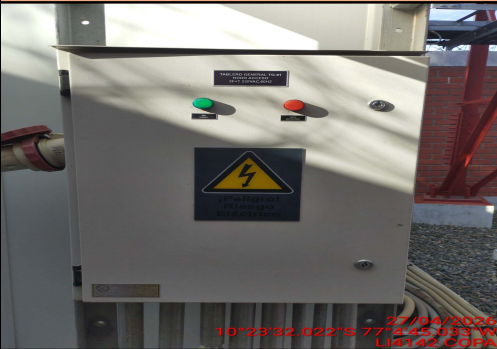
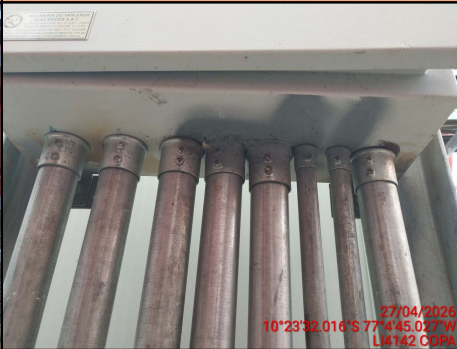
**TABLERO PRONATEL: REVISION DEL ESTADO FISICO DE TABLERO (CORROSION / OXIDO)**

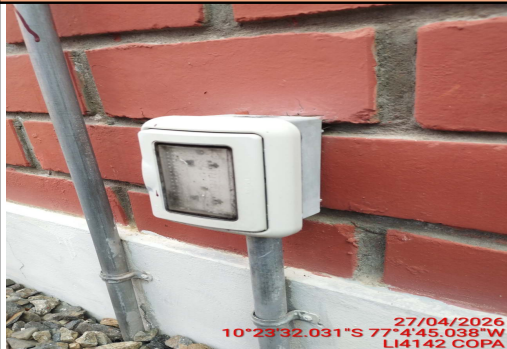
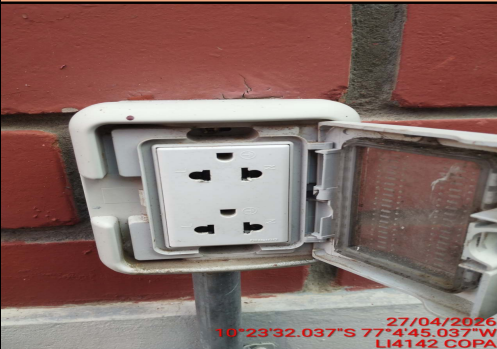
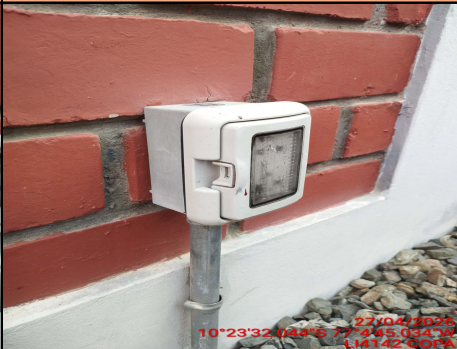
**TOMACORRIENTES: REVISION DEL ESTADO FISICO DE TOMACORRIENTES**

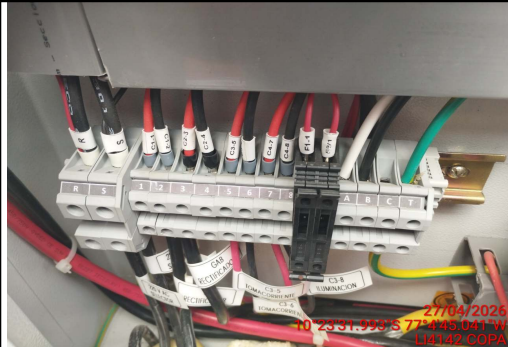
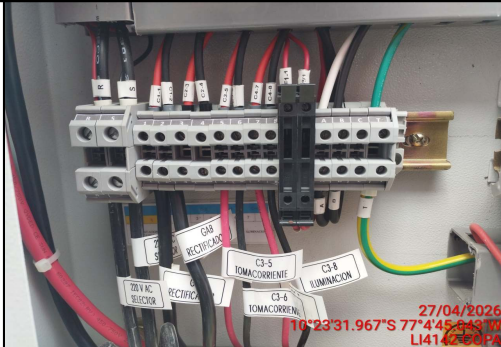
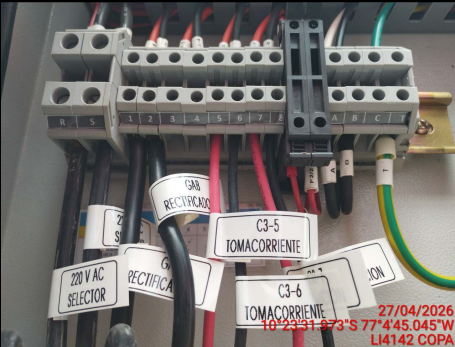
**BORNERAS: DETECCION DE TERMINALES DE CABLES EN TABLERO GENERAL SIN BORNERA**

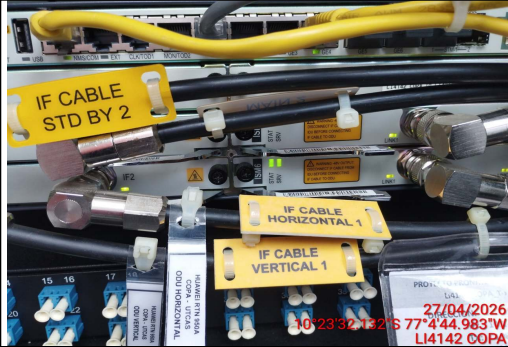
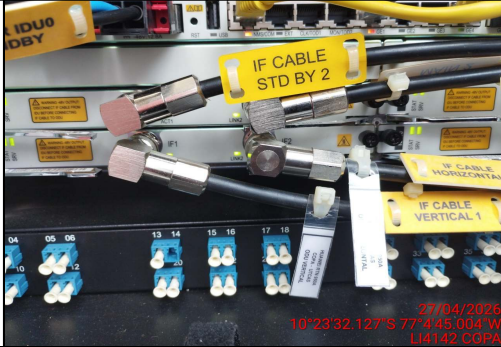
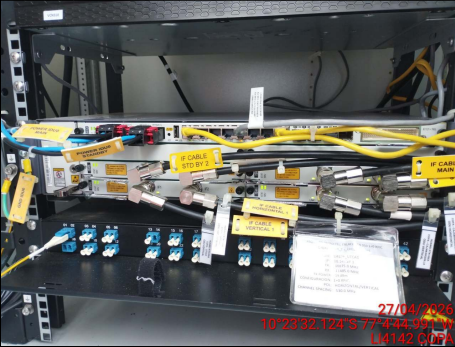
**CONECTORES: DETECCION DE CONECTORES FI EN IDU SIN PROTECCION DE MANGA TERMOCONTRAIBLE**
