## REPORTE FOTOGRÁFICO - Sistema de Seguridad Física Interior

Nombre de la Estacion: AYAUCA\_FITEL  
Nombre de Localidad: ALLAUCA  
Fecha: 28/04/2026 - 28/04/2026  
Direccion: AYAUCA  
ID site: LI5590  
CRQ: CRQ000000059939

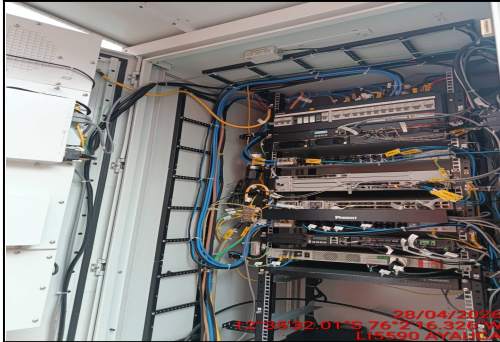
#### ANTES

### LIMPIEZA GENERAL DE LOS EQUIPOS DEL SISTEMA

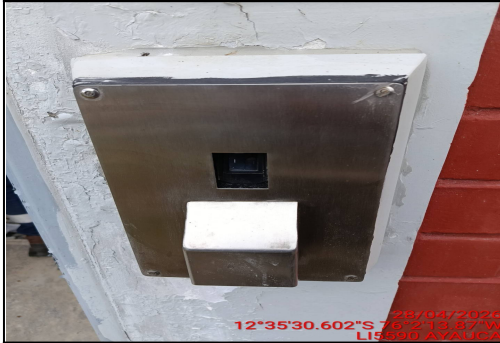
#### ANTES

### REVISIÓN DEL BUEN FUNCIONAMIENTO DE LA LECTORA

| CHECKLIST - SISTEMA DE SEGURIDAD | | |
|---|---|---|
| Lector de Huella | OK | Verificar el buen funcionamiento de la lectora |

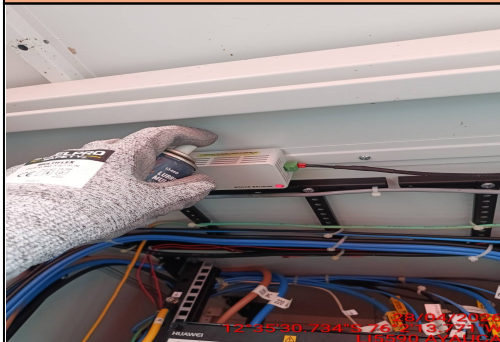
#### ANTES

### REVISIÓN DEL FUNCIONAMIENTO DEL SENSOR DE HUMO

| CHECKLIST - SISTEMA DE SEGURIDAD | | |
|---|---|---|
| Sensor de Humo | OK | Revisión estado del sensor de Humo |

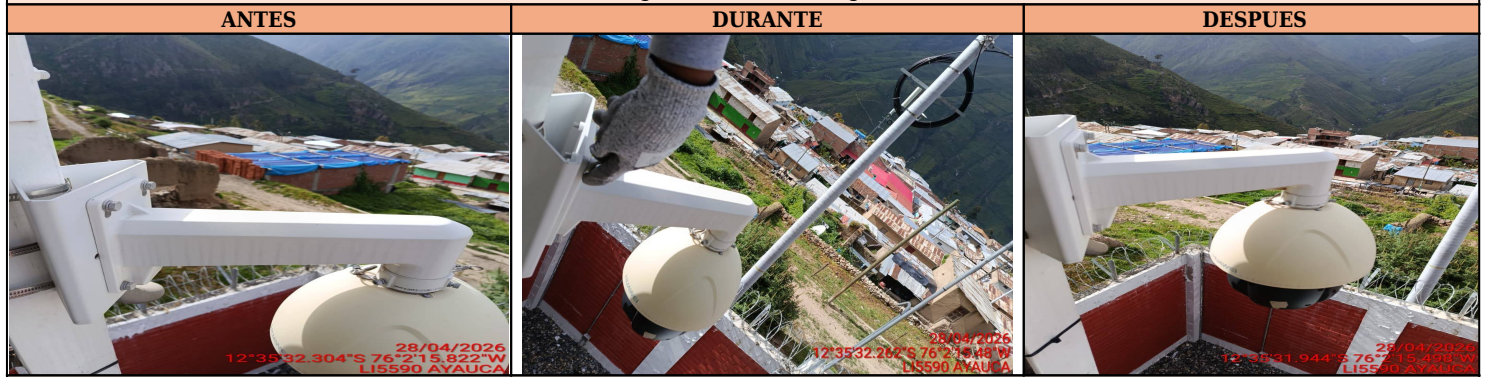
### REVISIÓN DE SUJECCIÓN Y ANCLAJES DE CÁMARA

| CHECKLIST - SISTEMA DE SEGURIDAD | | |
|---|---|---|
| Cámara | OK | Revisión de sujeción y anclajes de la Cámara |

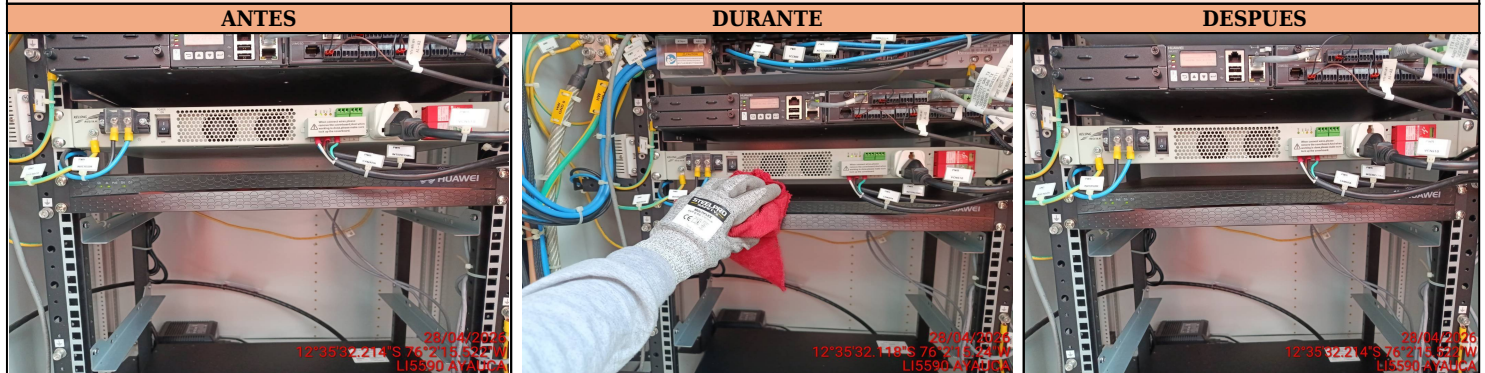
### REVISIÓN DEL EQUIPO DE GRABACIÓN (VCN510 - 8P)

| CHECKLIST - SISTEMA DE SEGURIDAD | | |
|---|---|---|
| Grabador de Video | OK | Verificar grabación local desde el NOC |

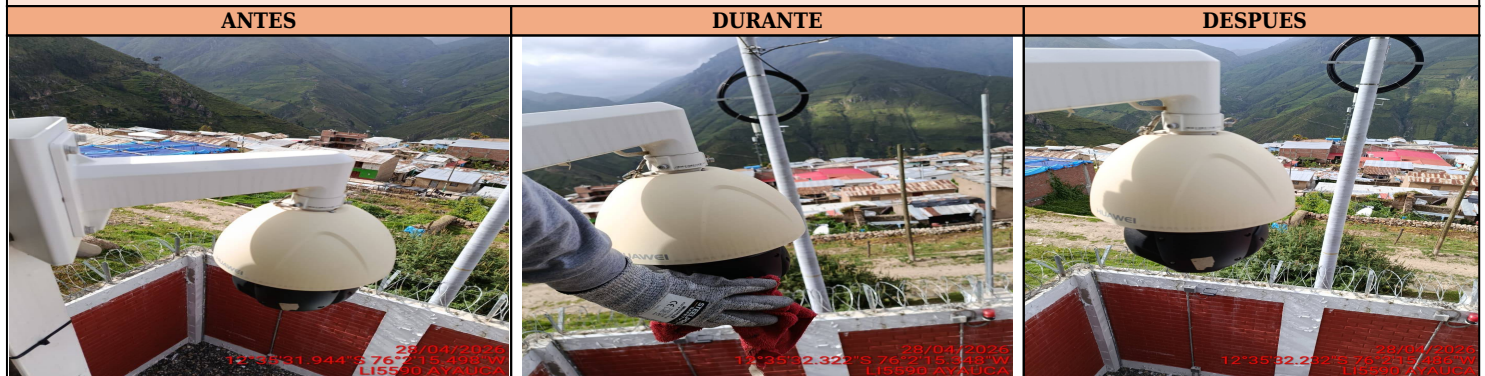
### LIMPIEZA CÁMARA DE VIDEO

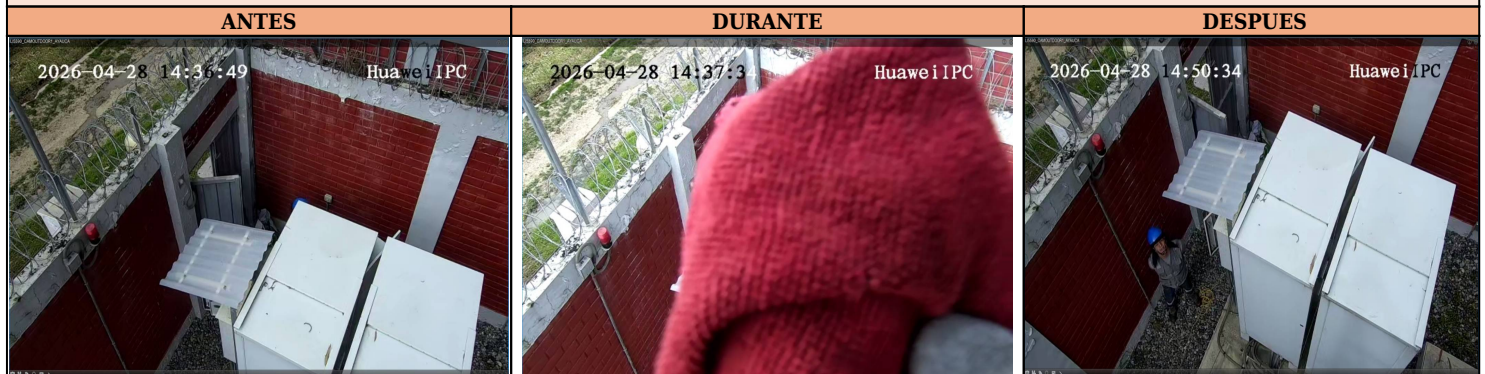
### REGISTRO DE CÁMARA AL MOMENTO DE REALIZAR SU LIMPIEZA

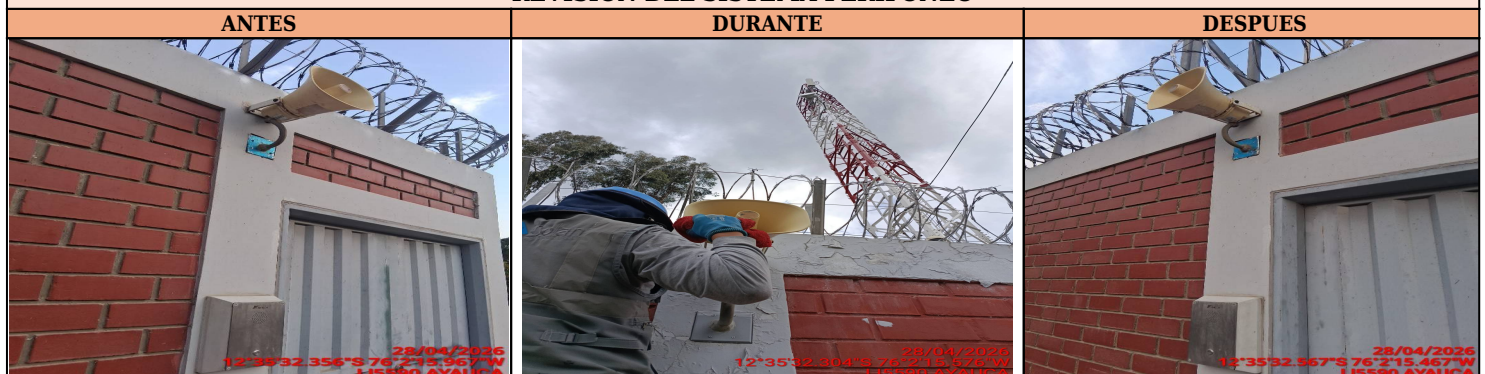
### REVISIÓN DEL SISTEMA PERIFONEO
