## REPORTE FOTOGRÁFICO - SUPERVISION

**Nombre de la Estacion:** AYAUCA FITEL  
**Nombre de Localidad:** ALLAUCA  
**Fecha:** 28/04/2026 - 28/04/2026  
**Direccion:** AYAUCA  
**ID site:** LI5590  
**CRQ:** CRQ000000059939

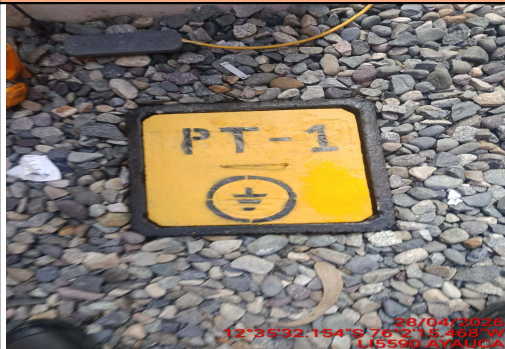
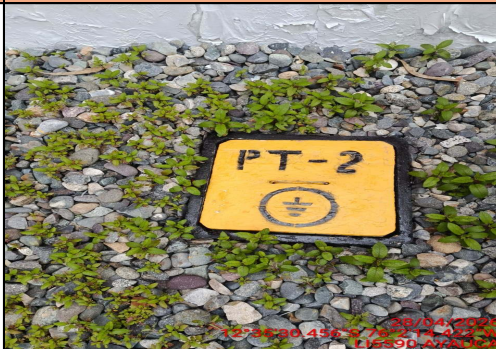
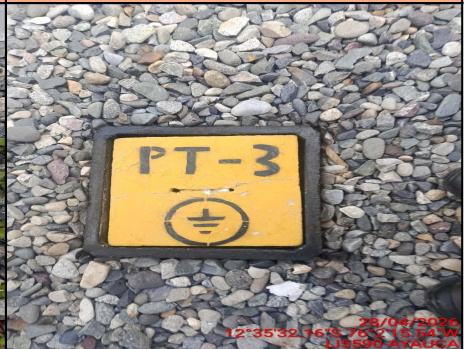
### TAPAS STAP: PINTADO DE TAPAS SEGUN PLANO SPAT

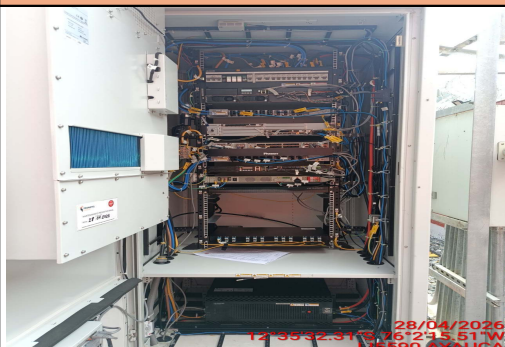
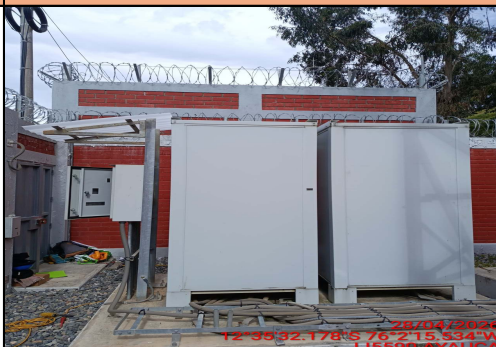
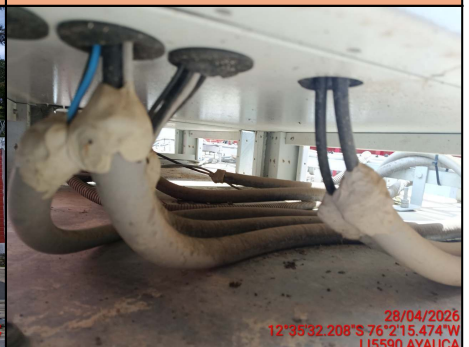
### LIMPIEZA GABINETE: LIMPIEZA DENTRO, PARTE POSTERIOR, PARTE BAJA Y ENTRE LOS GABINETES

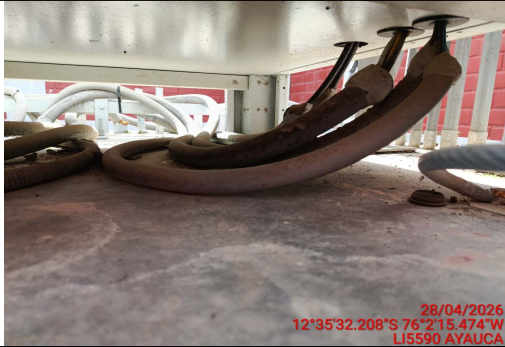
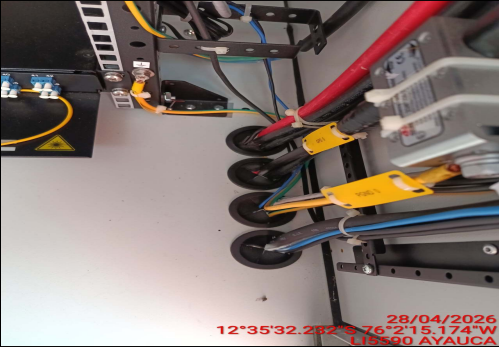
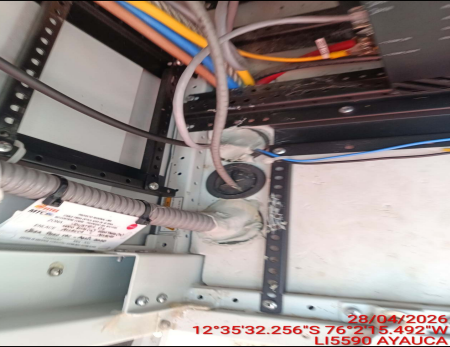
| SELLADO: SELLADO DE EQUIPOS Y DUCTOS POR DONDE INGRESAN LOS CABLES AL GABINETE (CON SIKAFLEX) | | |

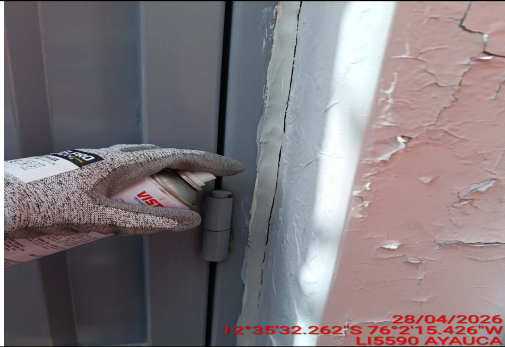
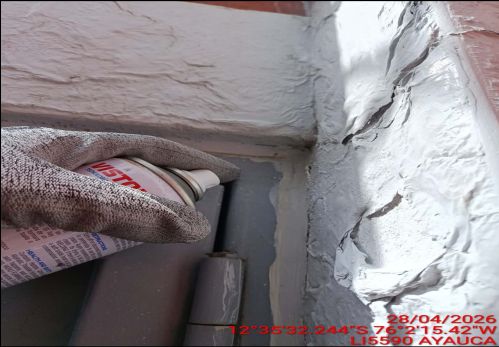
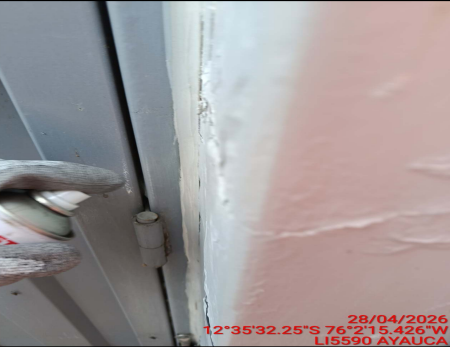
| SELLADO: SELLADO DE EQUIPOS Y DUCTOS POR DONDE INGRESAN LOS CABLES AL GABINETE (CON SIKAFLEX) | | |
|---|---|---|
| ACEITADO: ACEITADO DE PUERTAS Y CANDADOS | | |

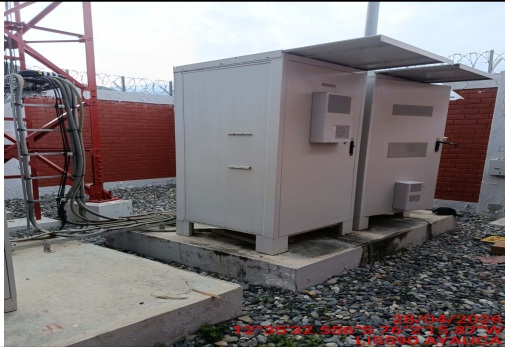
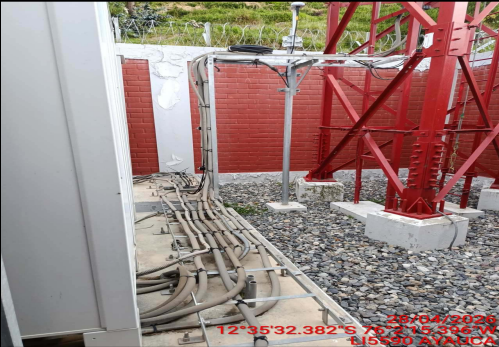
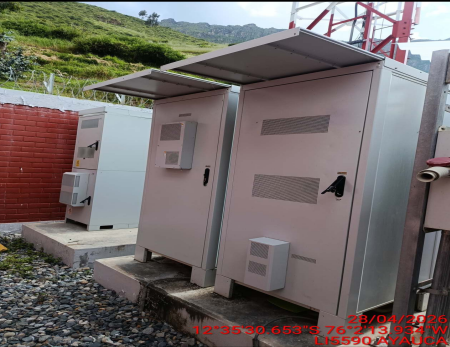
| SELLADO: SELLADO DE EQUIPOS Y DUCTOS POR DONDE INGRESAN LOS CABLES AL GABINETE (CON SIKAFLEX) | | |
|---|---|---|
| LIMPIEZA INTERIOR: LIMPIEZA INTERIOR DEL SITE / DESMALEZADO | | |

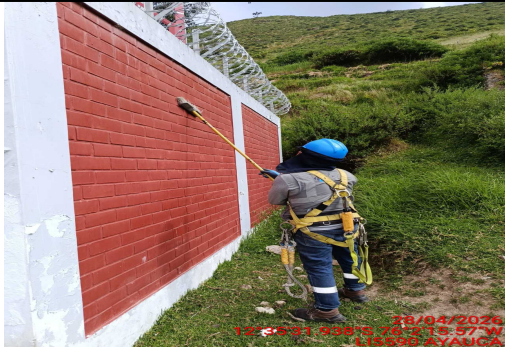
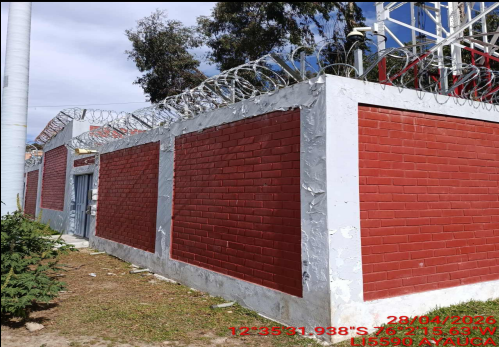
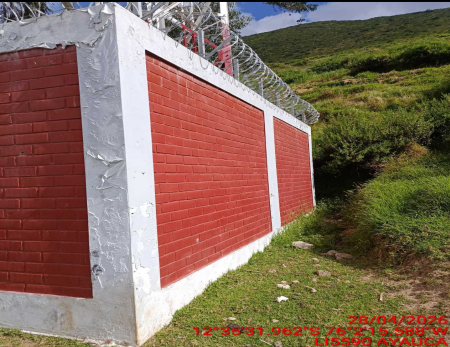
| SELLADO: SELLADO DE EQUIPOS Y DUCTOS POR DONDE INGRESAN LOS CABLES AL GABINETE (CON SIKAFLEX) | | |
|---|---|---|
| LIMPIEZA EXTERIOR: LIMPIEZA EXTERIOR DEL SITE / DESMALEZADO | | |

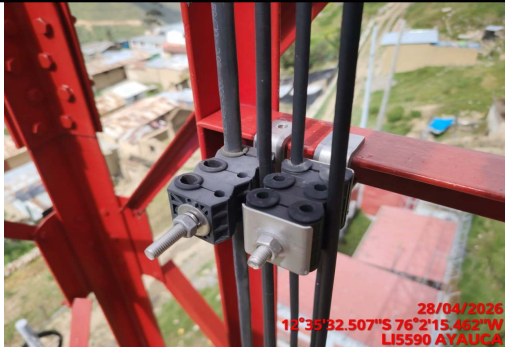
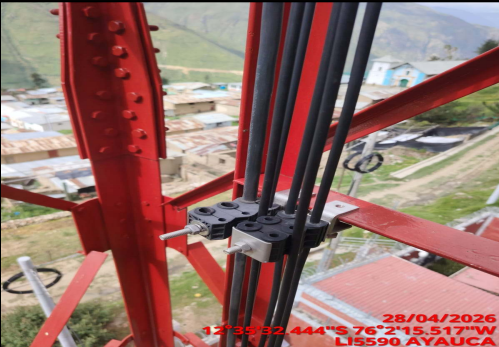
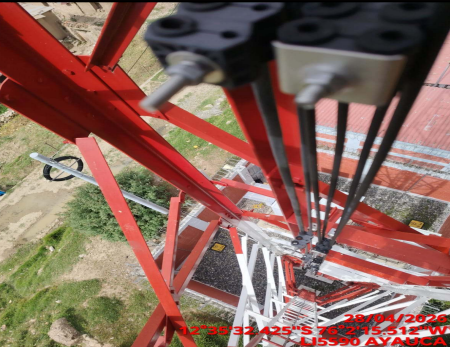
| SELLADO: SELLADO DE EQUIPOS Y DUCTOS POR DONDE INGRESAN LOS CABLES AL GABINETE (CON SIKAFLEX) | | |
|---|---|---|
| CLAMPS: REVISION DE CLAMPS EN CABLES IF, FO Y ENERGIZADO DE RRU's | | |

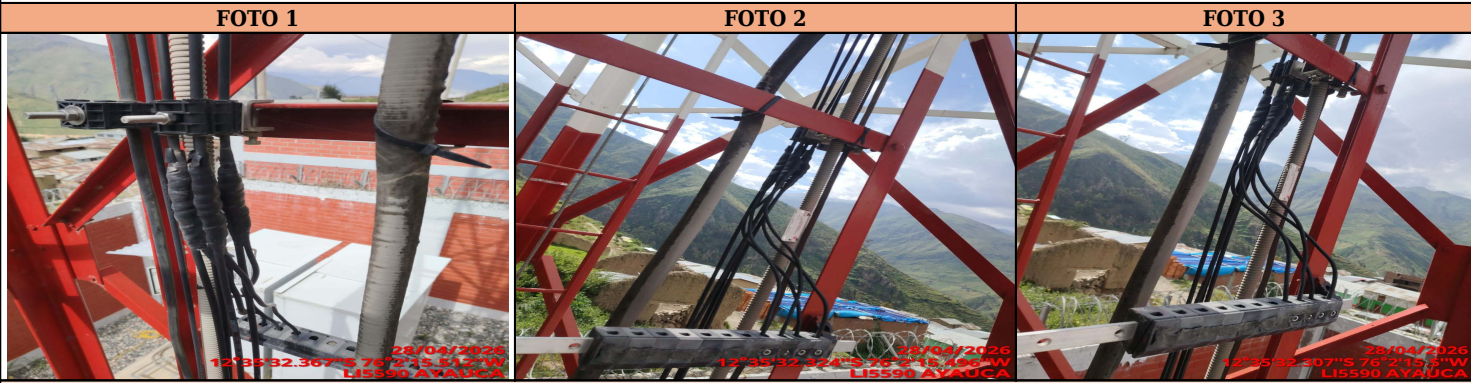
GROUNDING KIT: REVISION DE ATERRAMIENTO DE CABLES IF, FO Y ENERGIZADO DE RRU's

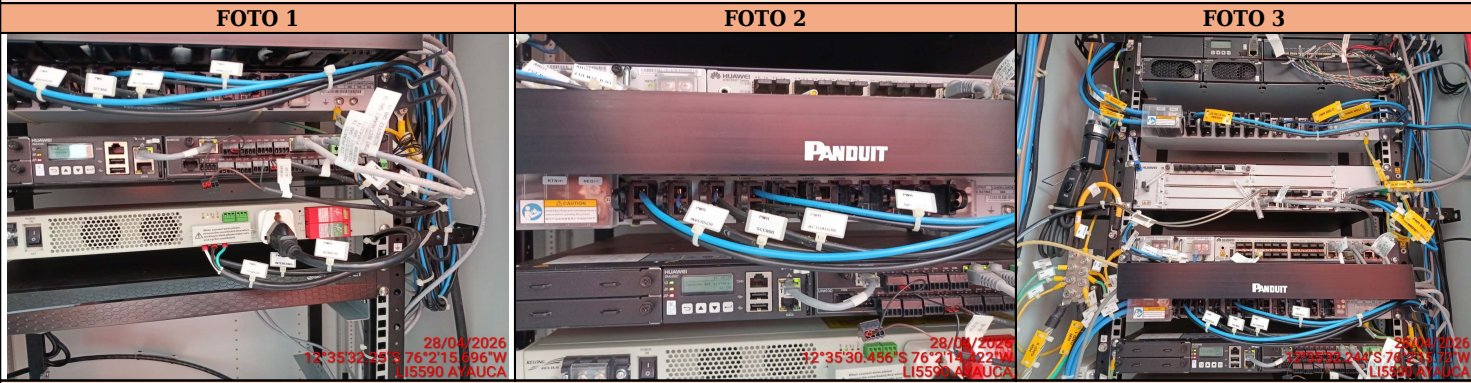
ETIQUETADO DE DATOS, POWER, TIERRA DE IDU Y TIERRA DE BBU CORRECTAMENTE ETIQUETADOS

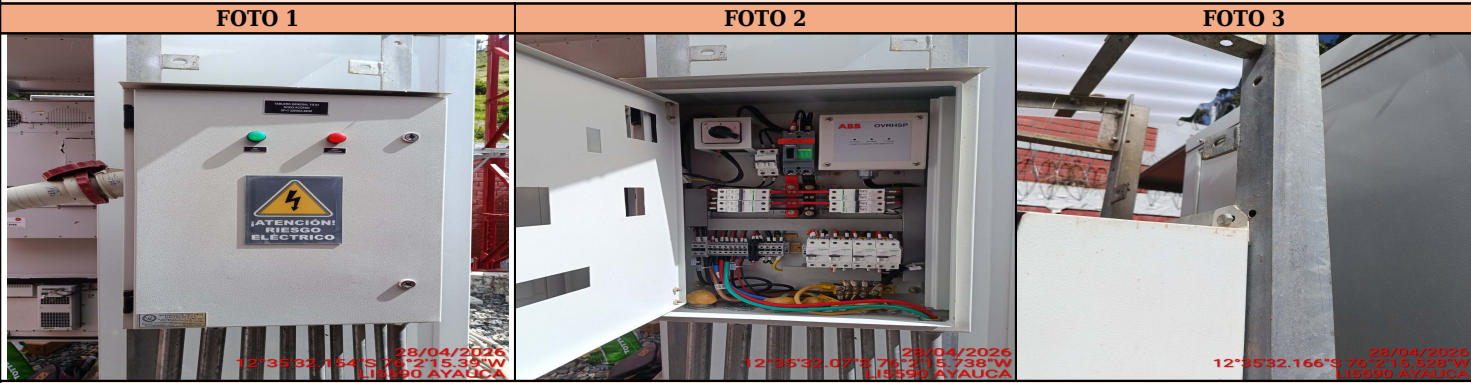
TABLERO PRONATEL: REVISION DEL ESTADO FISICO DE TABLERO (CORROSION / OXIDO)

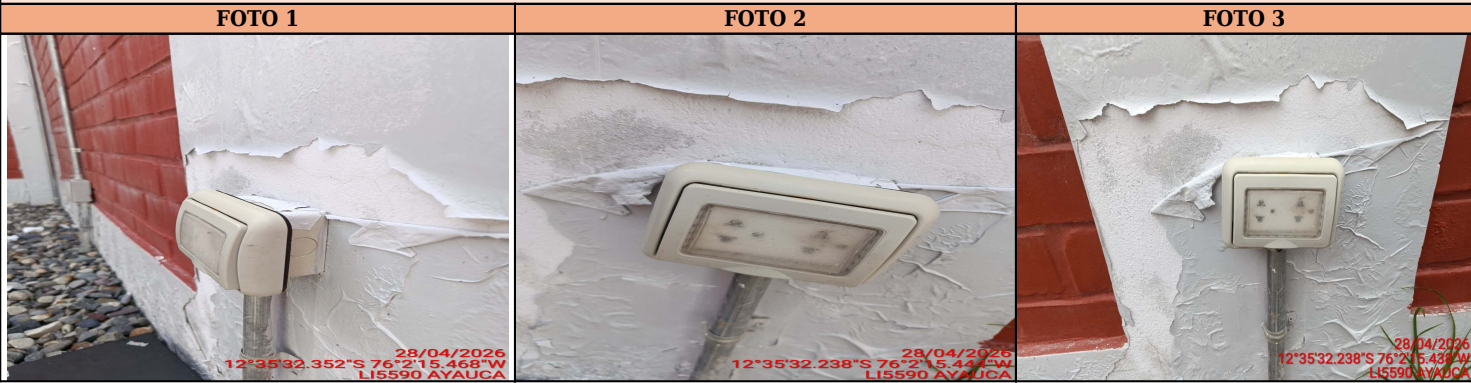
TOMACORRIENTES: REVISION DEL ESTADO FISICO DE TOMACORRIENTES

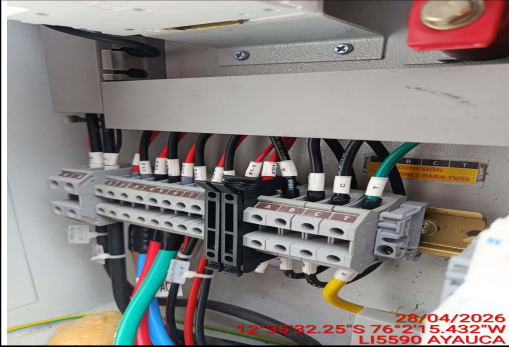
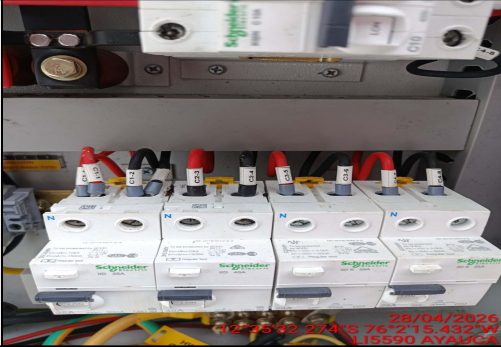
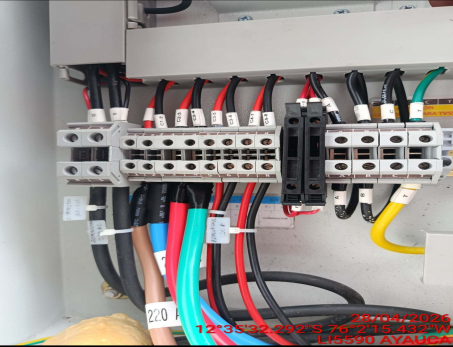
**BORNERAS: DETECCION DE TERMINALES DE CABLES EN TABLERO GENERAL SIN BORNERA**

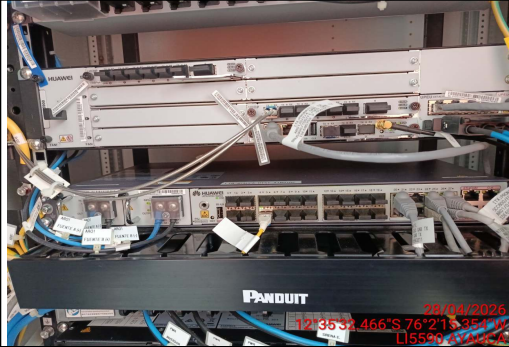
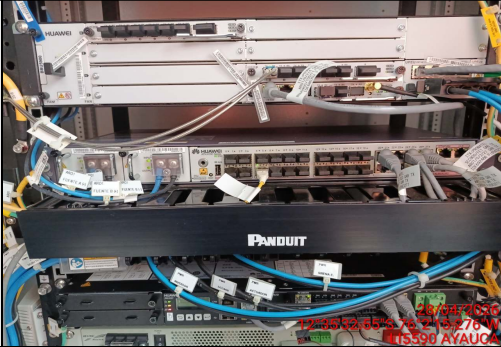
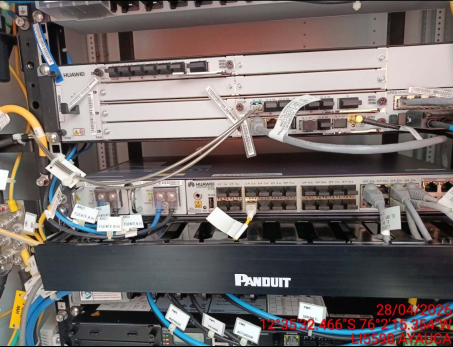
**CONECTORES: DETECCION DE CONECTORES FI EN IDU SIN PROTECCION DE MANGA TERMOCONTRAIBLE**
