## REPORTE FOTOGRÁFICO - TORRES

Nombre de la Estacion: RAPAZ  
Nombre de Localidad: OYON  
Fecha: 28/04/2026 - 28/04/2026  
Direccion: CENTRO POBLADO RAPAZ  
ID site: LI5470  
CRQ: CRQ000000059869

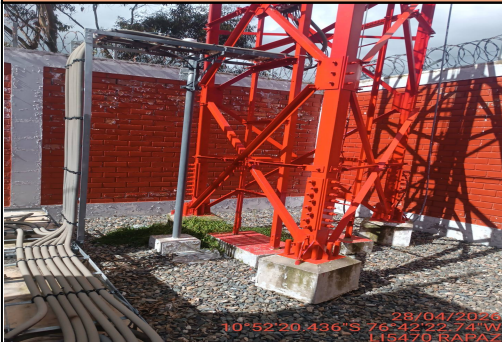
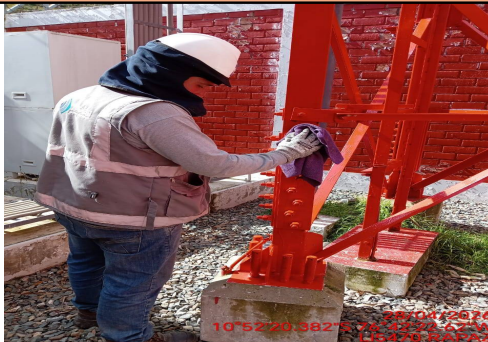
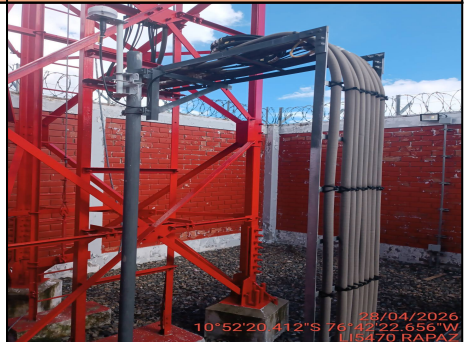
### PINTURA Y GALVANIZADO: VERIFICAR EL ESTADO DE LA PINTURA Y GALVANIZADO

| CHECKLIST - TORRES | | |
|---|---|---|
| Pintura | OK | Verificar visualmente el estado de pintado y realizar el resane de existir puntos con presencia de corrosión |

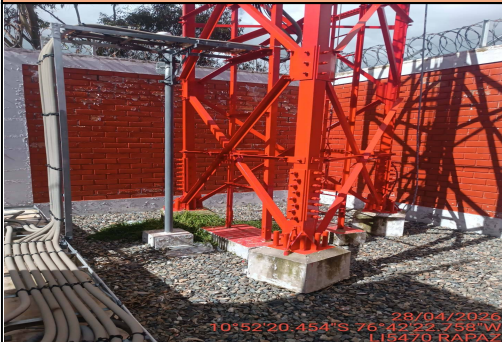
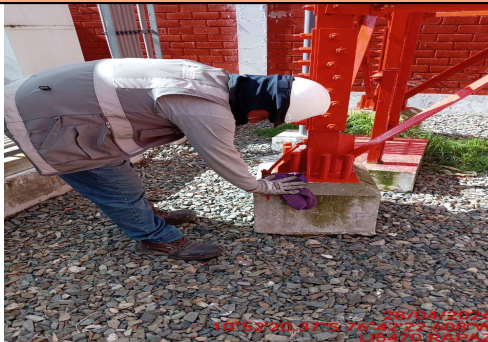
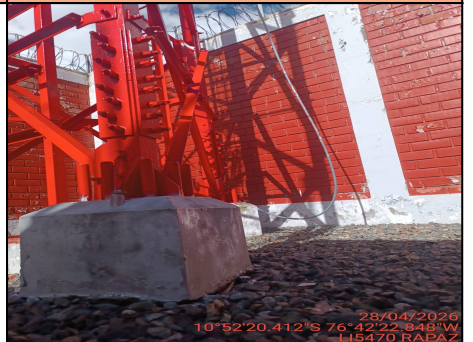
### BASES DEL CONCRETO: REVISION DEL ESTADO DE LAS BASES DEL CONCRETO

| CHECKLIST - TORRES | | |
|---|---|---|
| Bases | OK | Verificar las bases de la torre |

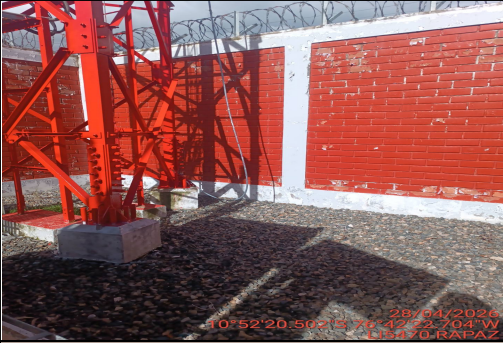
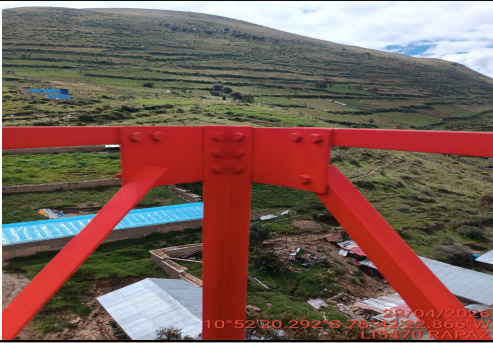
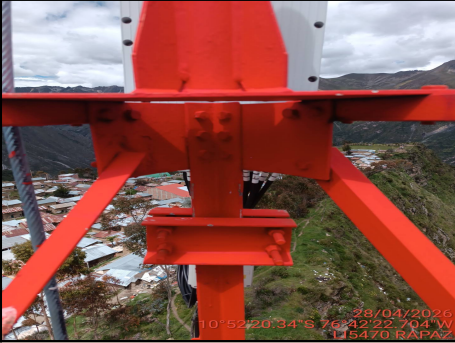
PERNOS Y TUERCAS: REVISION DEL ESTADO DE LOS PERNOS Y LAS TUERCAS

| CHECKLIST - TORRES | | |
|---|---|---|
| Pernos | OK | Realizar inspección visual y ajuste de pernos |

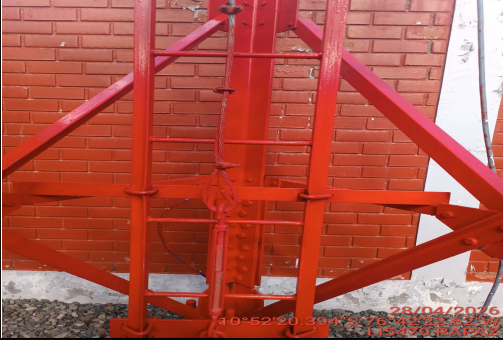
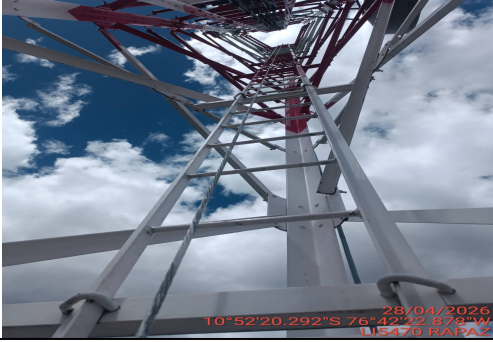
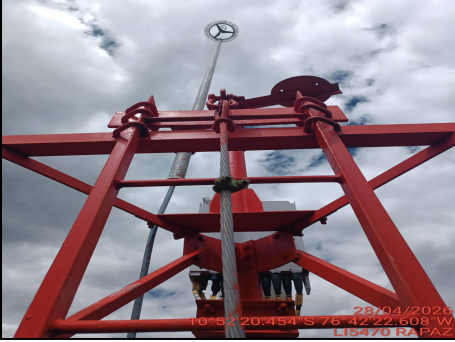
LINEA DE VIDA: REVISION DEL ESTADO DE LA LINEA DE VIDA

| CHECKLIST - TORRES | | |
|---|---|---|
| Línea de vida | OK | Verificar y ajustar la línea de vida |
