## REPORTE FOTOGRÁFICO - SUPERVISION

**Nombre de la Estacion:** RAPAZ  
**Nombre de Localidad:** OYON  
**Fecha:** 28/04/2026 - 28/04/2026  
**Dirección:** CENTRO POBLADO RAPAZ  
**ID site:** LI5470  
**CRQ:** CRQ000000059869

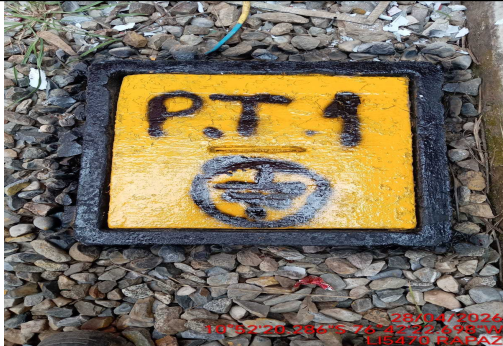
FOTO 1

### TAPAS STAP: PINTADO DE TAPAS SEGUN PLANO SPAT

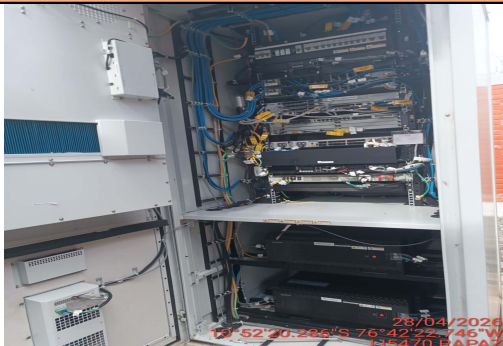
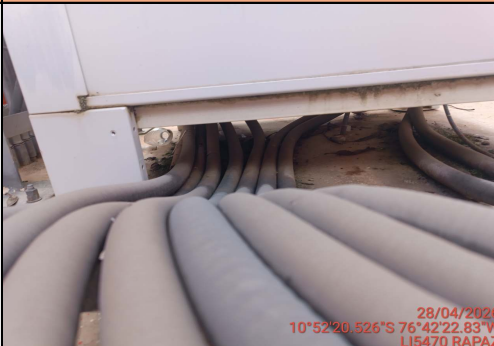
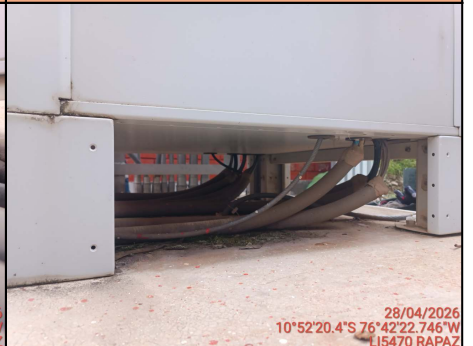
### LIMPIEZA GABINETE: LIMPIEZA DENTRO, PARTE POSTERIOR, PARTE BAJA Y ENTRE LOS GABINETES

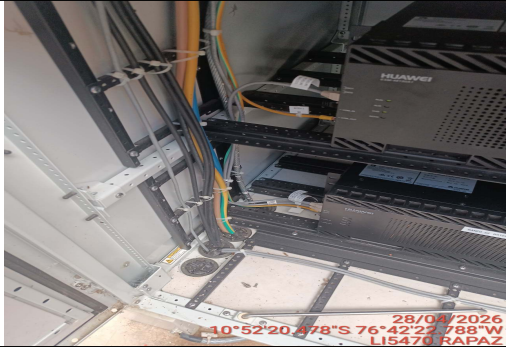
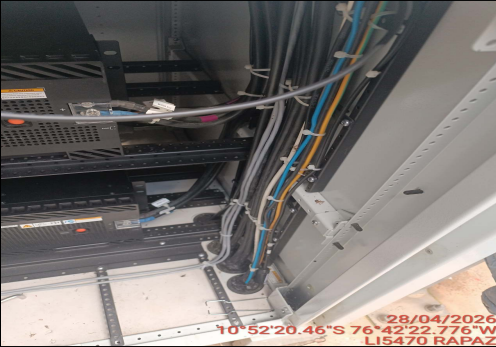
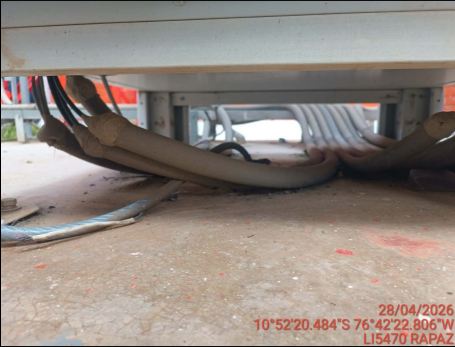
| SELLADO: SELLADO DE EQUIPOS Y DUCTOS POR DONDE INGRESAN LOS CABLES AL GABINETE (CON SIKAFLEX) | | |

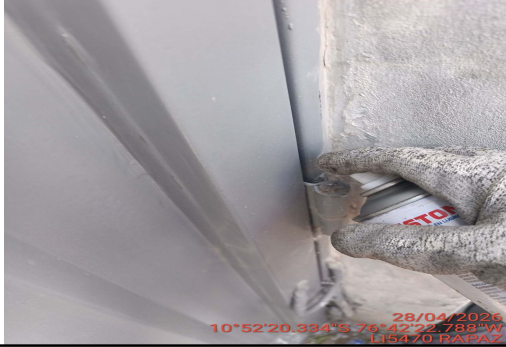
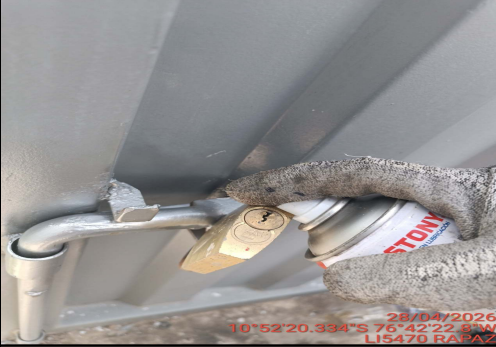
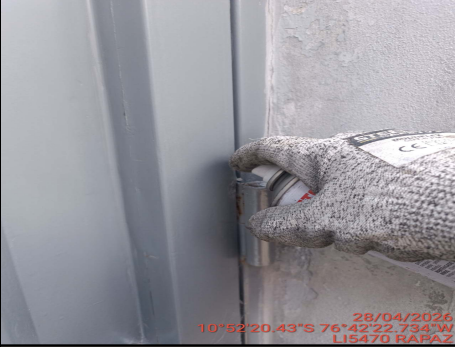
| SELLADO: SELLADO DE EQUIPOS Y DUCTOS POR DONDE INGRESAN LOS CABLES AL GABINETE (CON SIKAFLEX) | | |
|---|---|---|
| ACEITADO: ACEITADO DE PUERTAS Y CANDADOS | | |

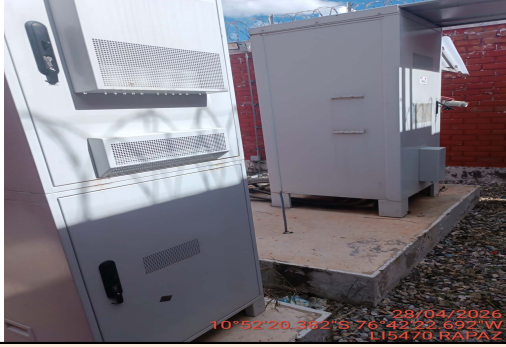
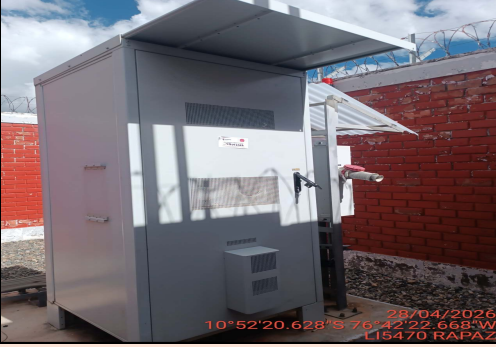
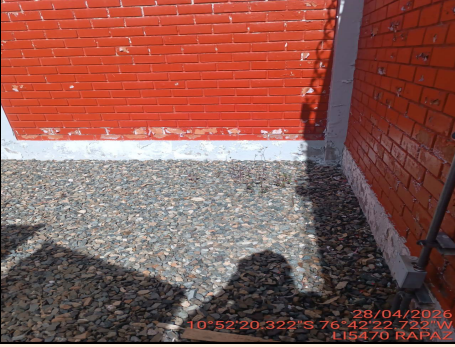
| SELLADO: SELLADO DE EQUIPOS Y DUCTOS POR DONDE INGRESAN LOS CABLES AL GABINETE (CON SIKAFLEX) | | |
|---|---|---|
| LIMPIEZA INTERIOR: LIMPIEZA INTERIOR DEL SITE / DESMALEZADO | | |

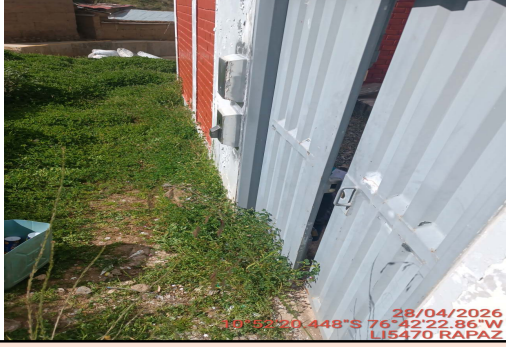
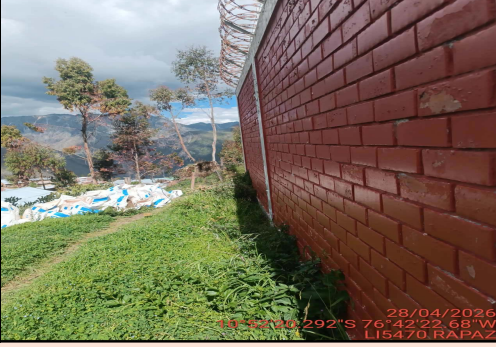
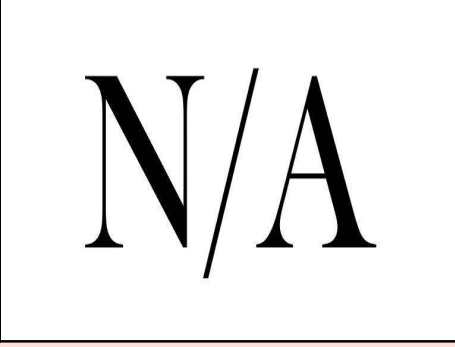
| SELLADO: SELLADO DE EQUIPOS Y DUCTOS POR DONDE INGRESAN LOS CABLES AL GABINETE (CON SIKAFLEX) | | |
|---|---|---|
| LIMPIEZA EXTERIOR: LIMPIEZA EXTERIOR DEL SITE / DESMALEZADO | | |

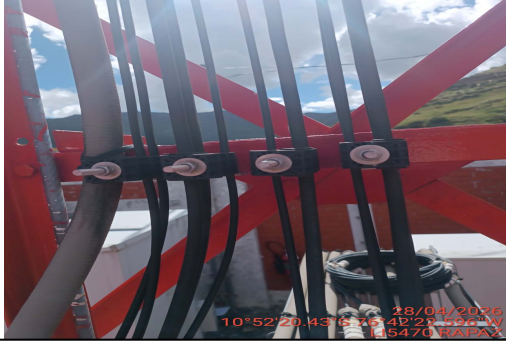
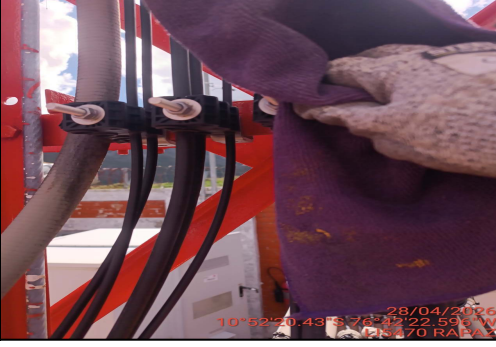
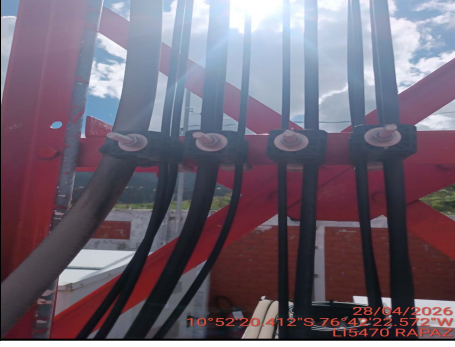
| SELLADO: SELLADO DE EQUIPOS Y DUCTOS POR DONDE INGRESAN LOS CABLES AL GABINETE (CON SIKAFLEX) | | |
|---|---|---|
| CLAMPS: REVISION DE CLAMPS EN CABLES IF, FO Y ENERGIZADO DE RRU's | | |

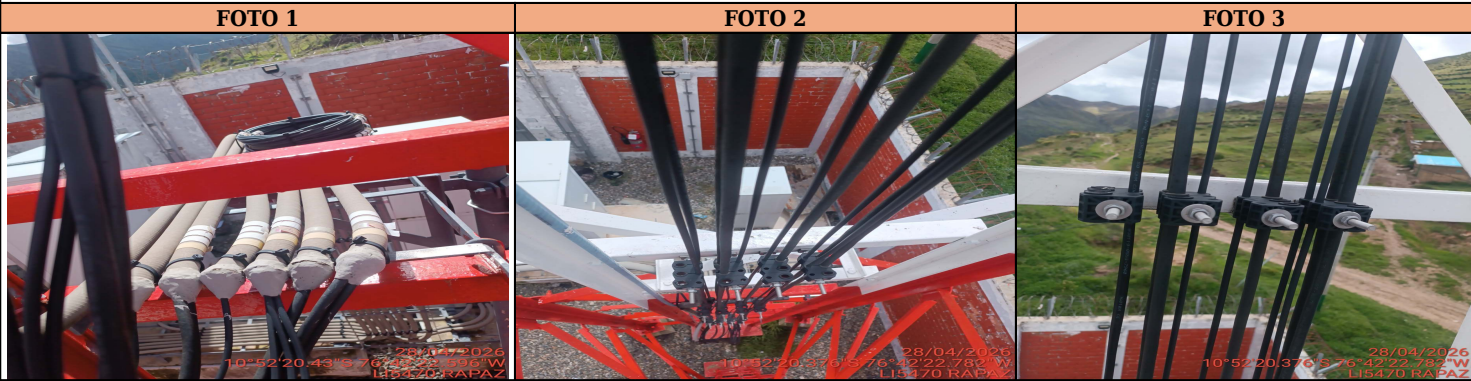
GROUNDING KIT: REVISION DE ATERRAMIENTO DE CABLES IF, FO Y ENERGIZADO DE RRU's

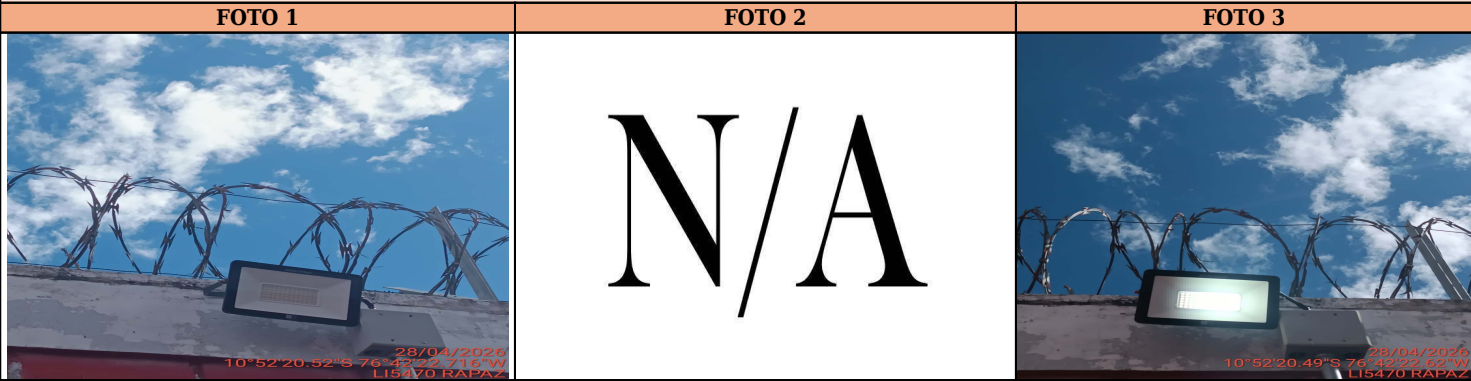
REVISION DEL ESTADO DE LUMINARIA DE EMERGENCIA (LUMINARIA ENCENDIDA Y APAGADA)

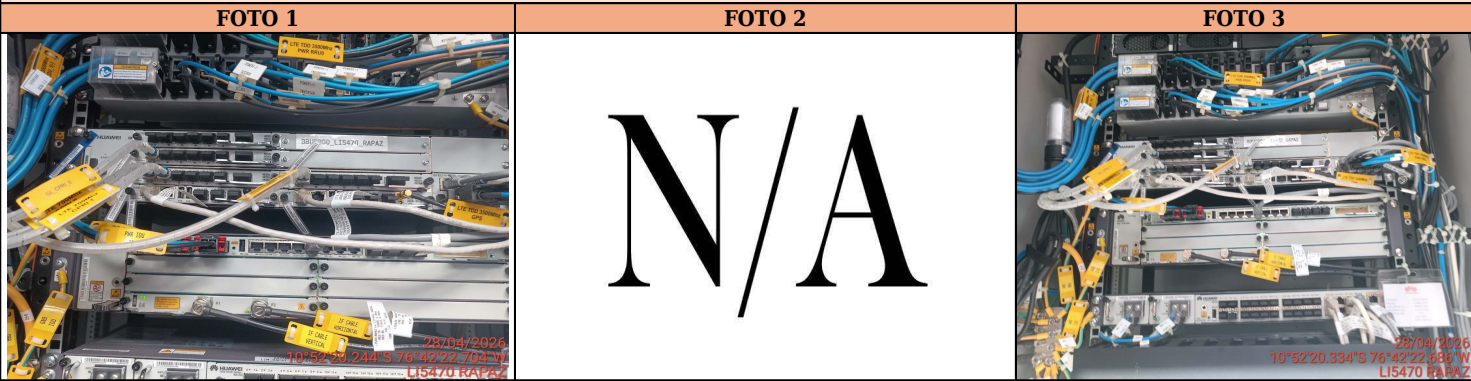
ETIQUETADO DE DATOS, POWER, TIERRA DE IDU Y TIERRA DE BBU CORRECTAMENTE ETIQUETADOS

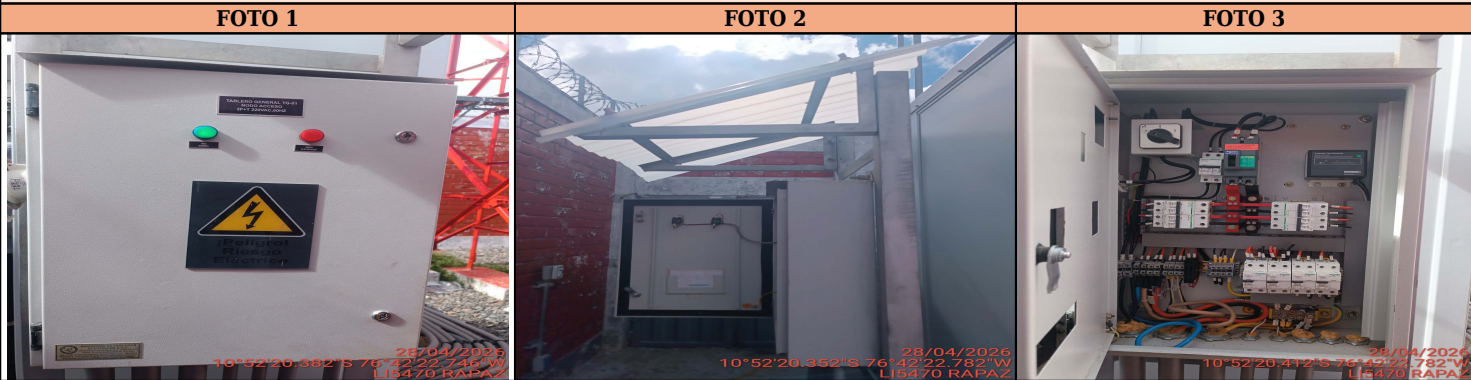
TABLERO PRONATEL: REVISION DEL ESTADO FISICO DE TABLERO (CORROSION / OXIDO)

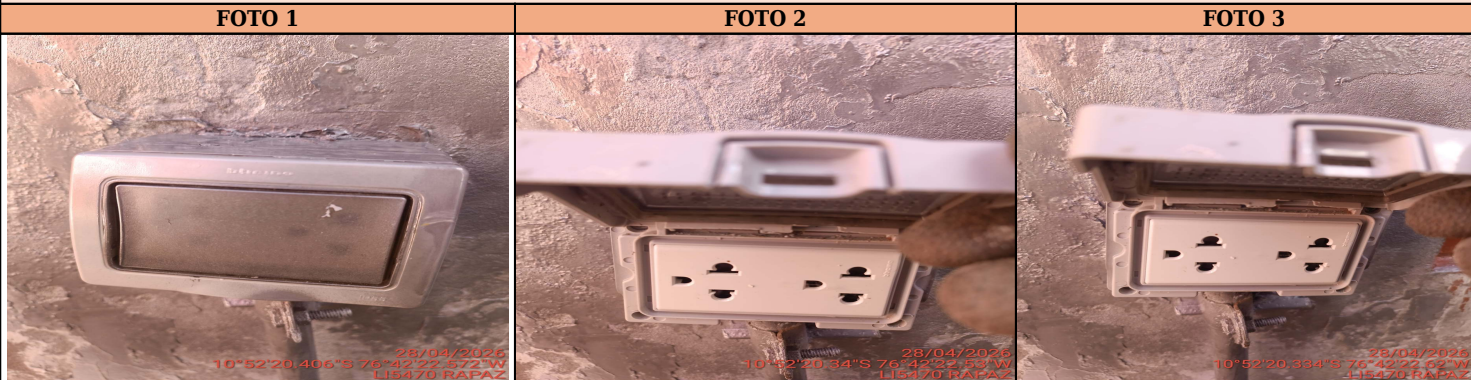
TOMACORRIENTES: REVISION DEL ESTADO FISICO DE TOMACORRIENTES

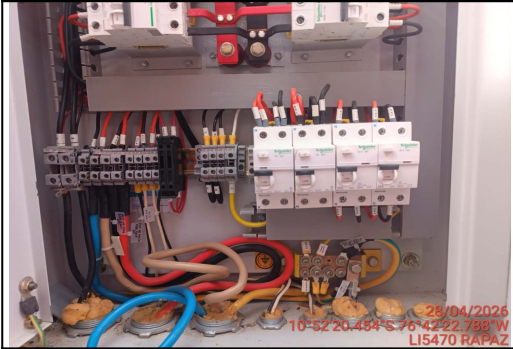
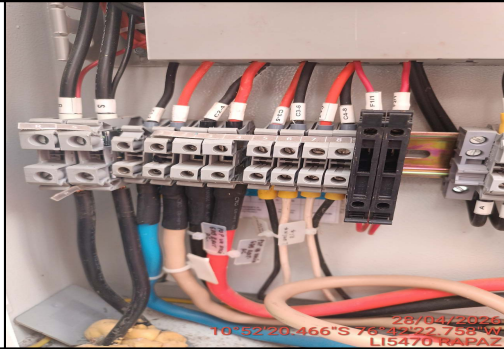
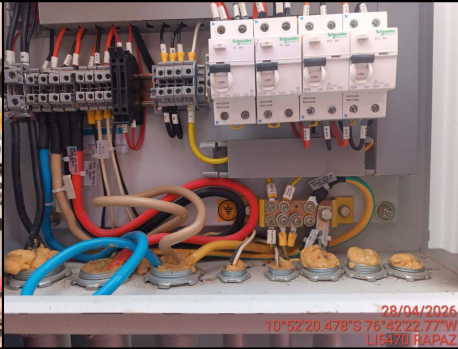
**BORNERAS: DETECCION DE TERMINALES DE CABLES EN TABLERO GENERAL SIN BORNERA**

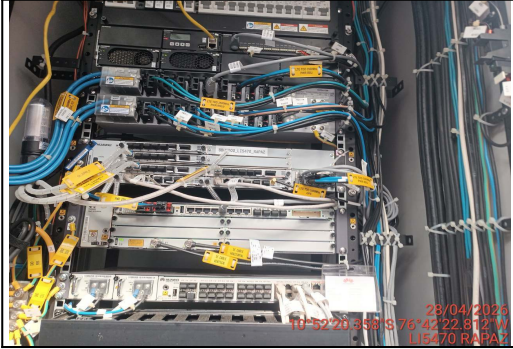
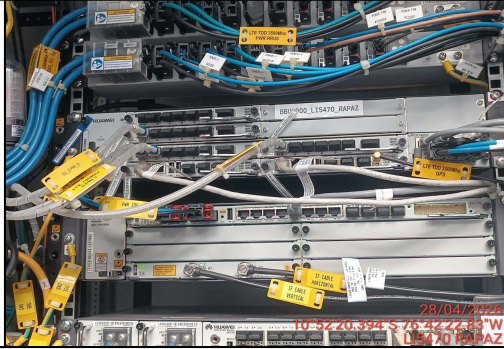
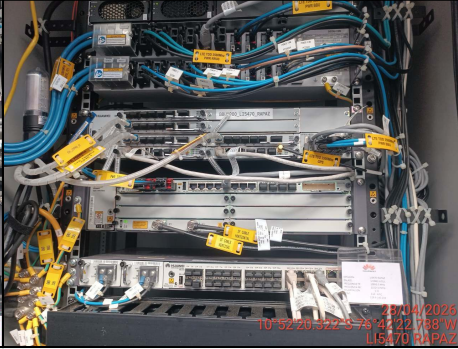
**CONECTORES: DETECCION DE CONECTORES FI EN IDU SIN PROTECCION DE MANGA TERMOCONTRAIBLE**
