| | <b>REPORTE FOTOGRÁFICO - Sistema de Seguridad Física Interior</b> | | |
| <b>Nombre de la Estacion:</b> RAPAZ<br><b>Nombre de Localidad:</b> OYON<br><b>Fecha:</b> 28/04/2026 - 28/04/2026<br><b>Direccion:</b> CENTRO POBLADO RAPAZ<br><b>ID site:</b> LI5470<br><b>CRQ:</b> CRQ000000059869 | | | |

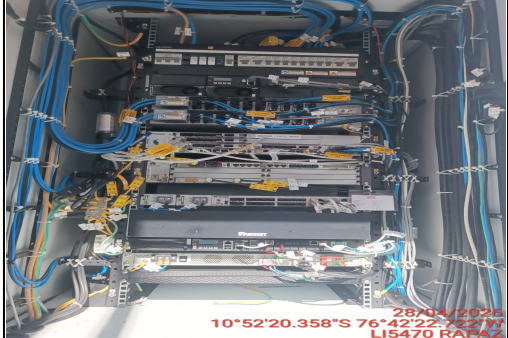
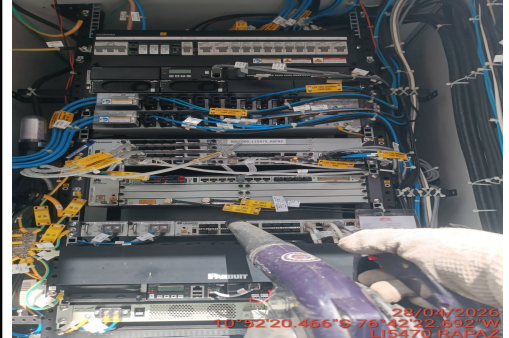
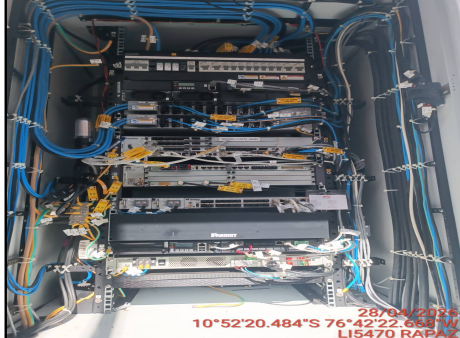
| <b>LIMPIEZA GENERAL DE LOS EQUIPOS DEL SISTEMA</b> | | | |

| CHECKLIST - SISTEMA DE SEGURIDAD | | |
|---|---|---|
| Sistema | OK | Limpieza de Componentes y/o equipos en general del Sistema |

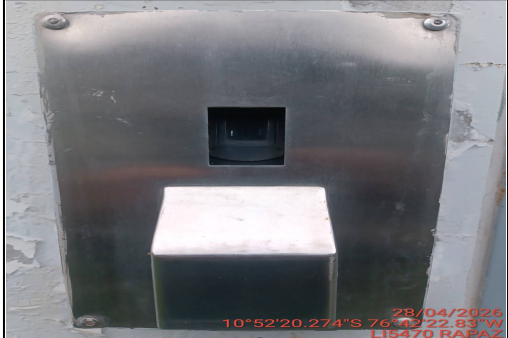
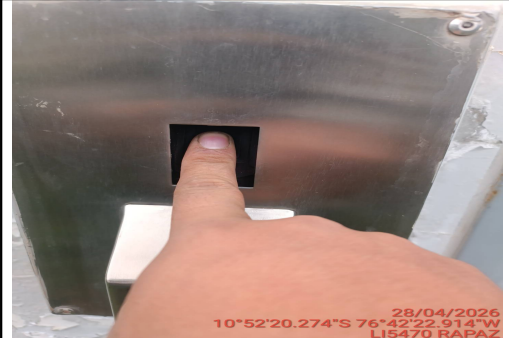
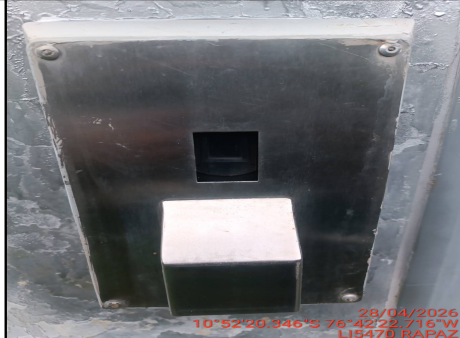
| <b>REVISIÓN DEL BUEN FUNCIONAMIENTO DE LA LECTORA</b> | | | |

| CHECKLIST - SISTEMA DE SEGURIDAD | | |
|---|---|---|
| Lector de Huella | OK | Verificar el buen funcionamiento de la lectora |

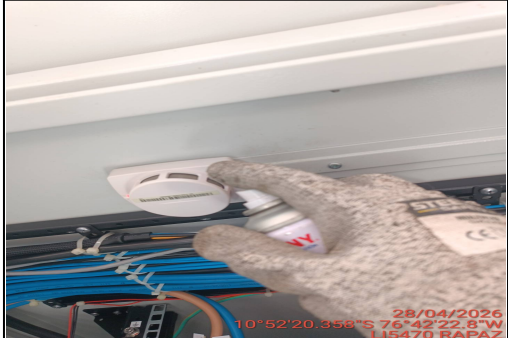
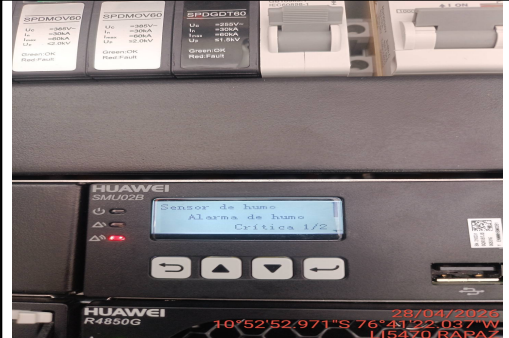
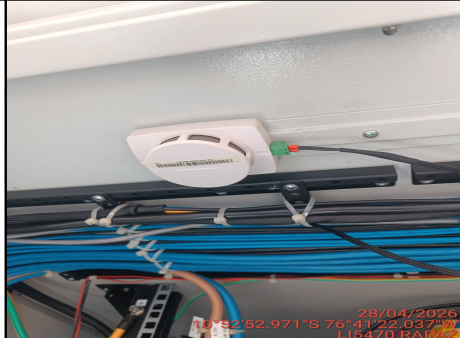
| <b>REVISIÓN DEL FUNCIONAMIENTO DEL SENSOR DE HUMO</b> | | | |

| CHECKLIST - SISTEMA DE SEGURIDAD | | |
|---|---|---|
| Sensor de Humo | OK | Revisión estado del sensor de Humo |
| Sensor de Humo | OK | Verificar activación de la sirena y alarma generada en NOC |

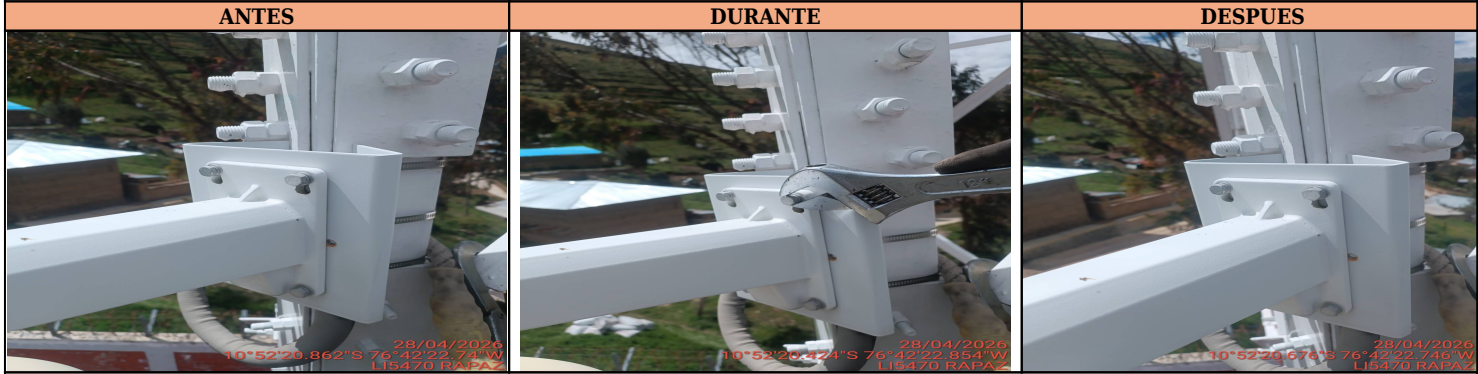
REVISIÓN DE SUJECIÓN Y ANCLAJES DE CÁMARA

| CHECKLIST - SISTEMA DE SEGURIDAD | | |
|---|---|---|
| Cámara | OK | Revisión de sujeción y anclajes de la Cámara |

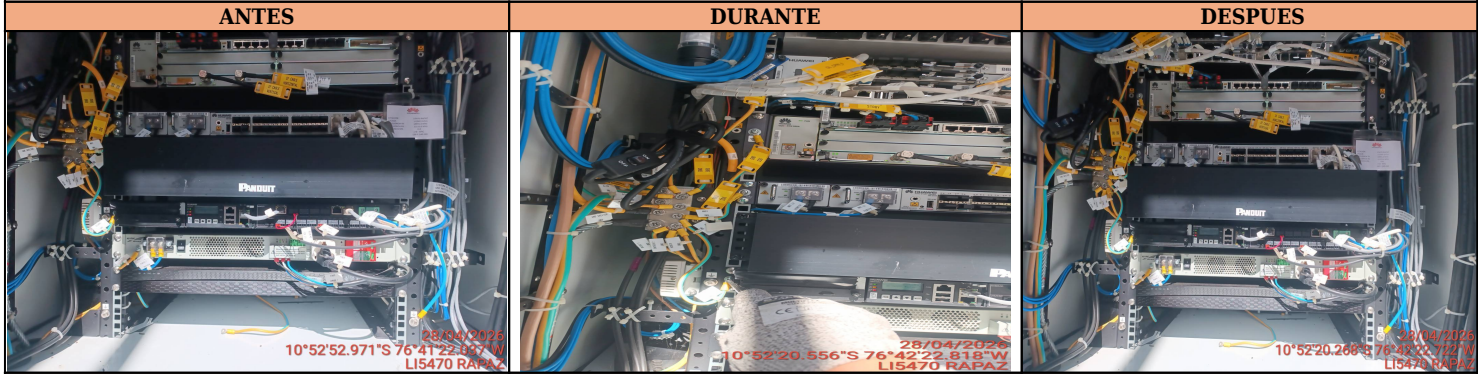
REVISIÓN DEL EQUIPO DE GRABACIÓN (VCN510 - 8P)

| CHECKLIST - SISTEMA DE SEGURIDAD | | |
|---|---|---|
| Grabador de Video | OK | Verificar grabación local desde el NOC |

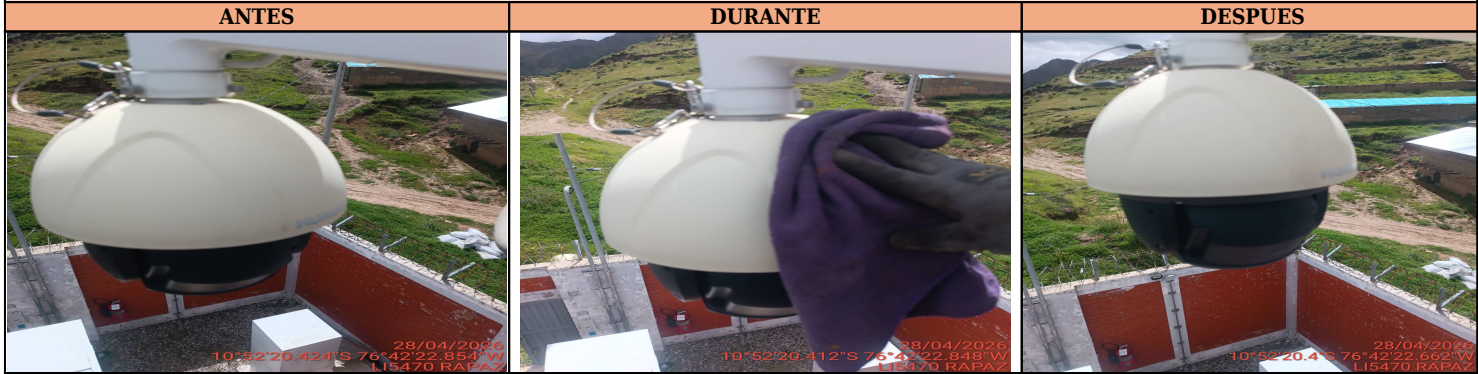
LIMPIEZA CÁMARA DE VIDEO

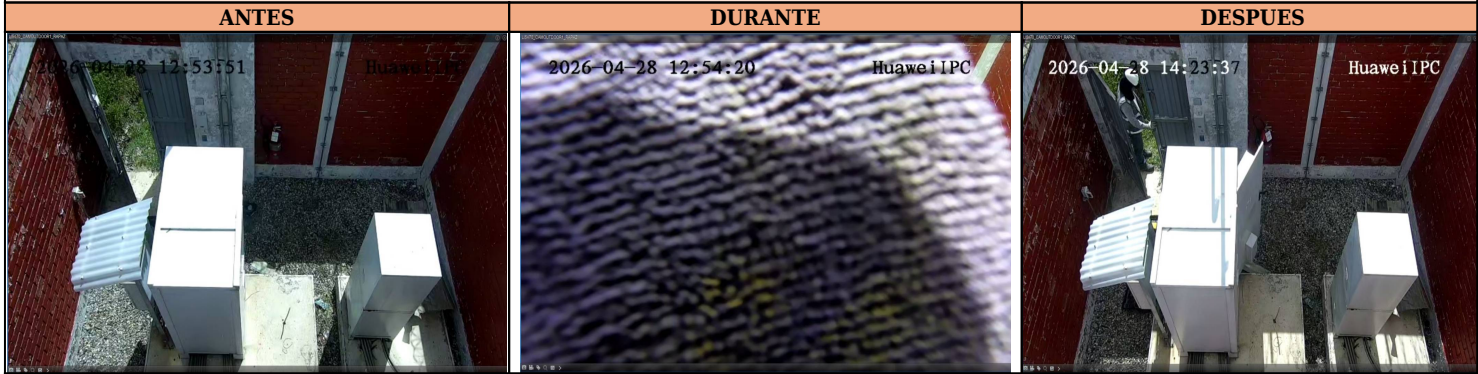
REGISTRO DE CÁMARA AL MOMENTO DE REALIZAR SU LIMPIEZA

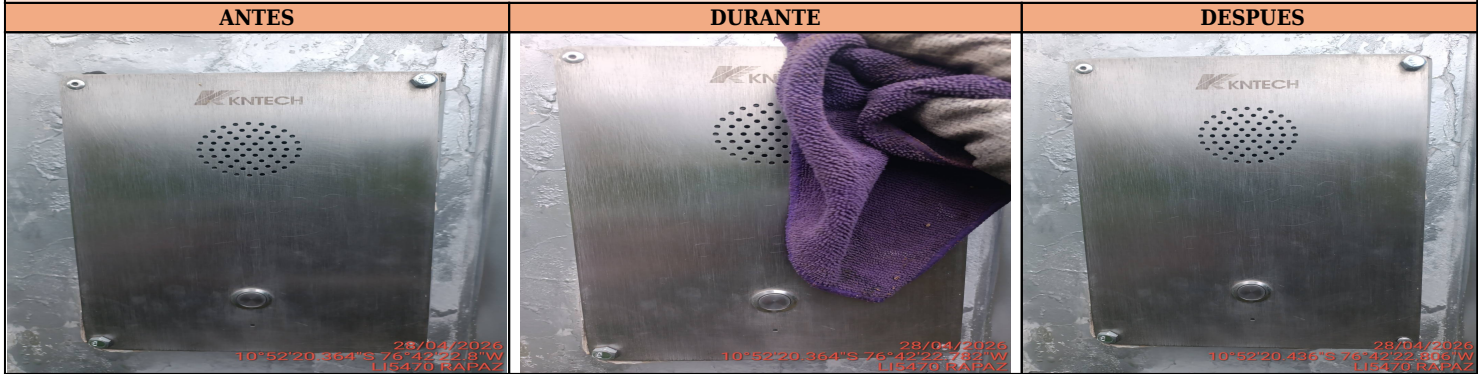
REVISIÓN DEL SISTEMA PERIFONEO

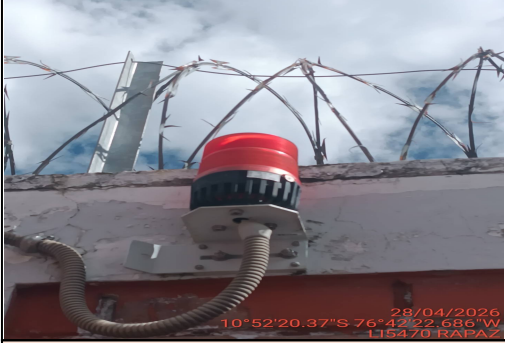
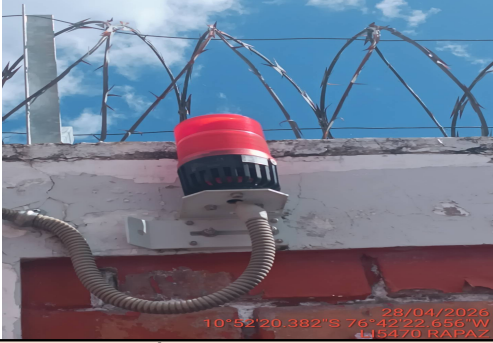
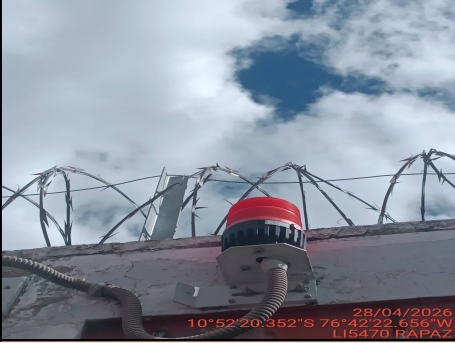
| REVISIÓN DE LA SIRENA | | |

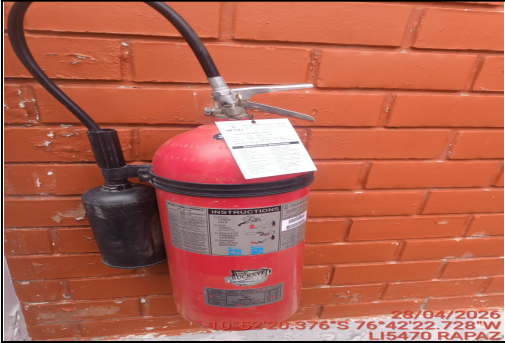
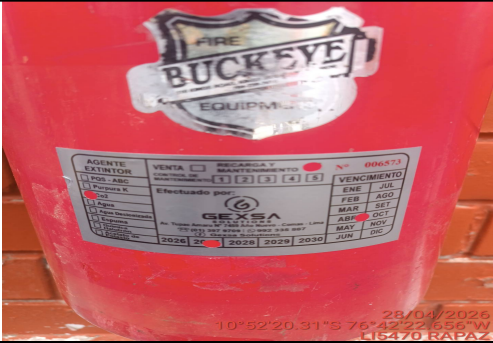
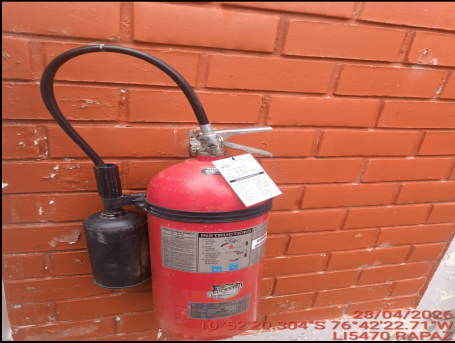
| REVISIÓN DE LA SIRENA | | |
|---|---|---|
| REVISIÓN DEL EXTINTOR | | |

| CHECKLIST - SISTEMA DE SEGURIDAD | | |
|---|---|---|
| Extintor | OK | Verificar estado y Fecha de caducidad del Extintor |

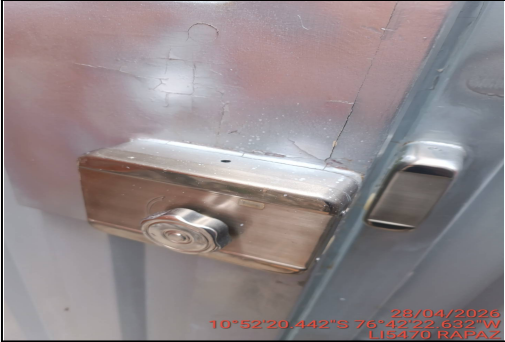
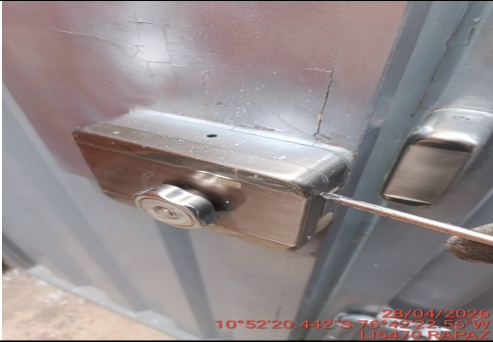
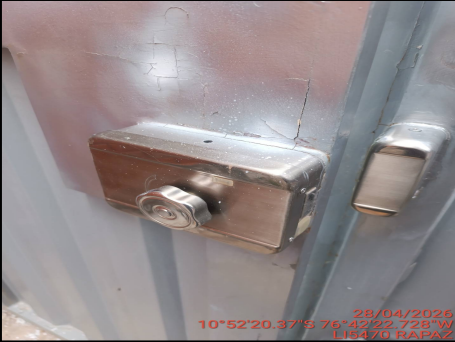
| REVISIÓN DE LA SIRENA | | |
|---|---|---|
| REVISIÓN DEL CORRECTO FUNCIONAMIENTO DE LA CHAPA ELÉCTRICA | | |

| CHECKLIST - SISTEMA DE SEGURIDAD | | |
|---|---|---|
| Chapa Eléctrica | OK | Verificar Apertura de puerta (remoto y presencial) |
