## REPORTE FOTOGRÁFICO - Sistema de Climatización A/A

**Nombre de la Estacion:** CANDELARIA  
**Nombre de Localidad:** CHANCAY  
**Fecha:** 16/04/2026 - 17/04/2026  
**Dirección:** CENTRO POBLADO CANDELARIA  
**ID site:** LI5120  
**CRQ:** CRQ000000055820

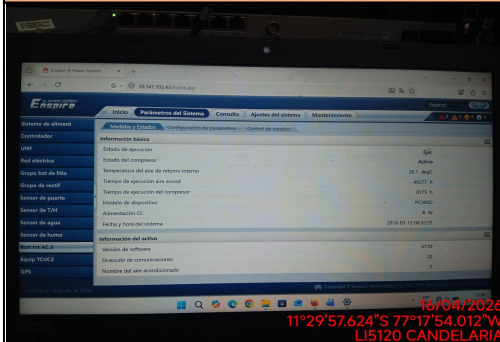
#### ANTES

### VERIFICACION DE PARAMETROS DE OPERACION: TEMPERATURA [°C]

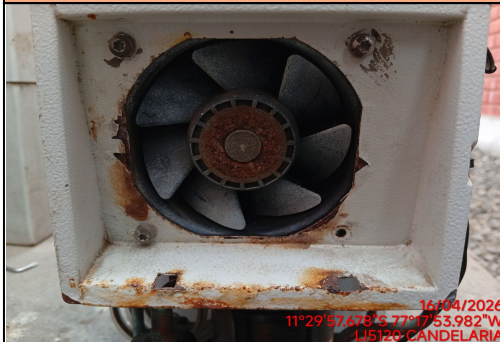
#### ANTES

### LIMPIEZA DE MOTOR DEL CONDENSADOR

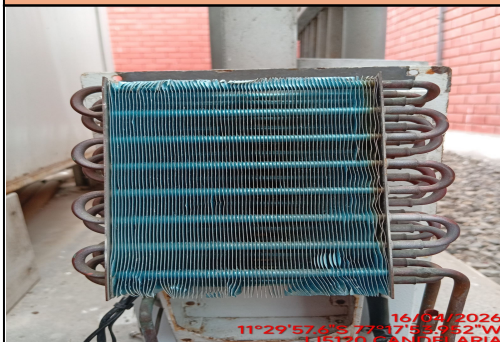
#### ANTES

### LIMPIEZA DE SERPENTIN DEL CONDENSADOR
