## REPORTE FOTOGRÁFICO - SUPERVISION

**Nombre de la Estacion:** CANDELARIA  
**Nombre de Localidad:** CHANCAY  
**Fecha:** 16/04/2026 - 17/04/2026  
**Dirección:** CENTRO POBLADO CANDELARIA  
**ID site:** LI5120  
**CRQ:** CRQ000000055820

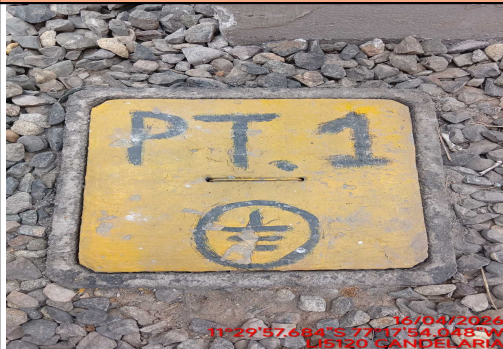
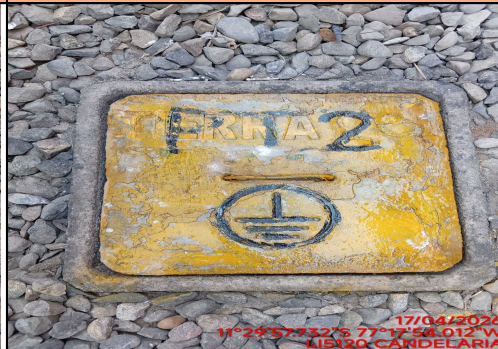
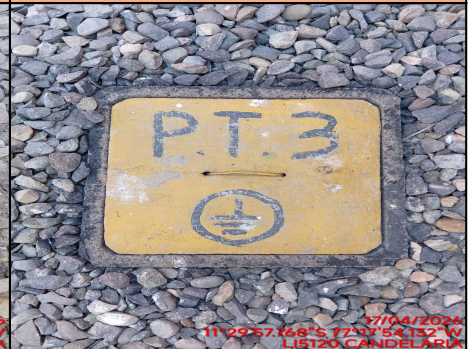
### TAPAS STAP: PINTADO DE TAPAS SEGUN PLANO SPAT

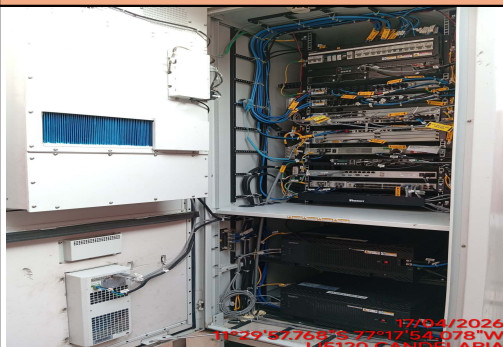
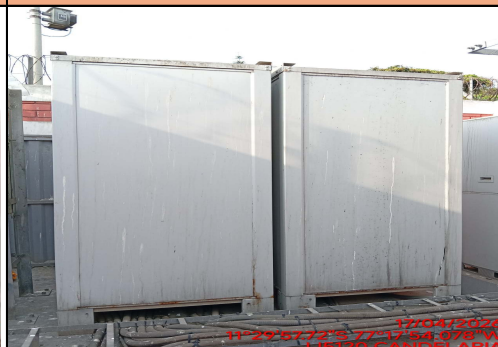
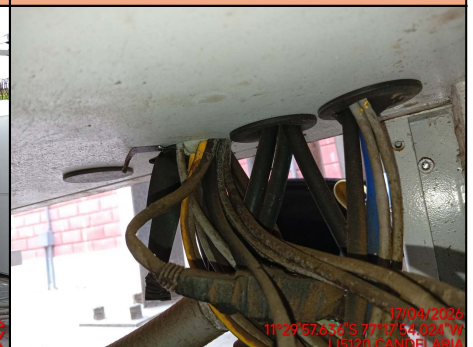
### LIMPIEZA GABINETE: LIMPIEZA DENTRO, PARTE POSTERIOR, PARTE BAJA Y ENTRE LOS GABINETES

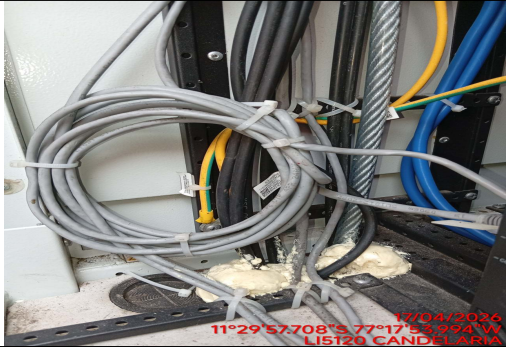
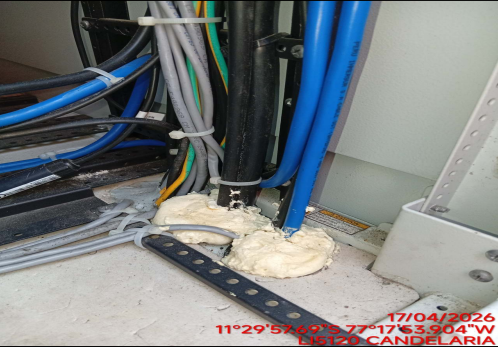
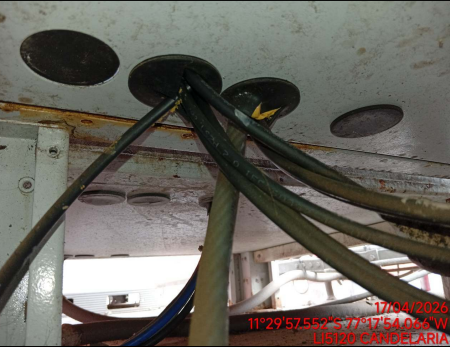
| SELLADO: SELLADO DE EQUIPOS Y DUCTOS POR DONDE INGRESAN LOS CABLES AL GABINETE (CON SIKAFLEX) | | |

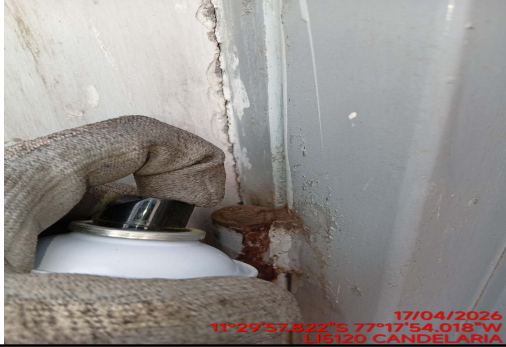
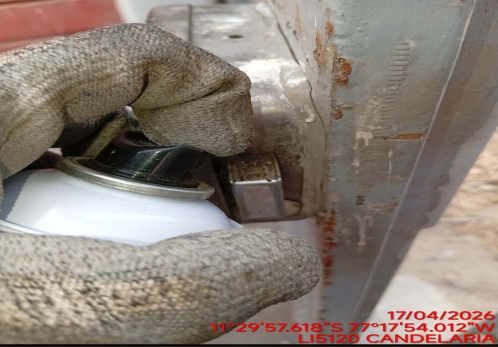
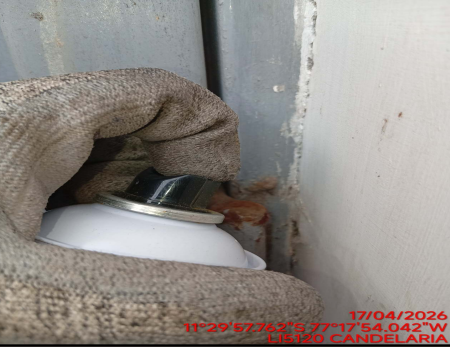
| SELLADO: SELLADO DE EQUIPOS Y DUCTOS POR DONDE INGRESAN LOS CABLES AL GABINETE (CON SIKAFLEX) | | |
|---|---|---|
| ACEITADO: ACEITADO DE PUERTAS Y CANDADOS | | |

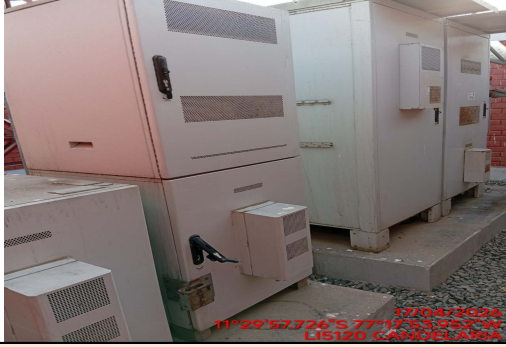
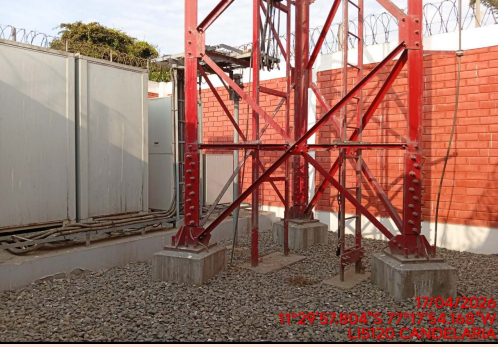
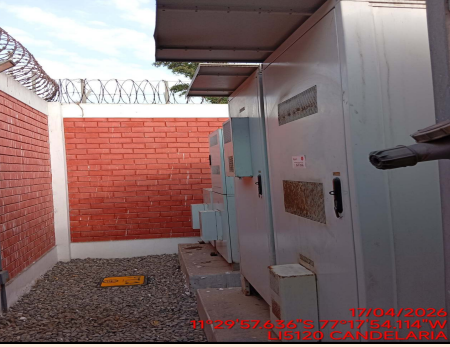
| SELLADO: SELLADO DE EQUIPOS Y DUCTOS POR DONDE INGRESAN LOS CABLES AL GABINETE (CON SIKAFLEX) | | |
|---|---|---|
| LIMPIEZA INTERIOR: LIMPIEZA INTERIOR DEL SITE / DESMALEZADO | | |

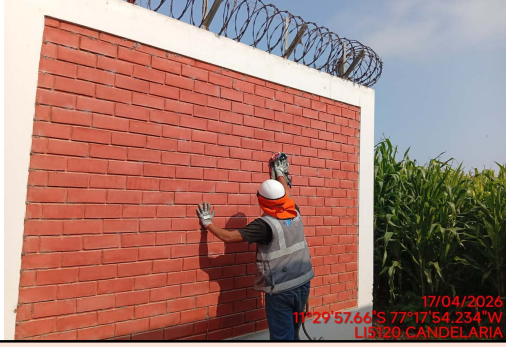
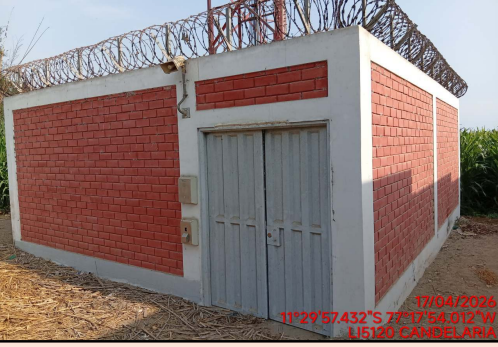
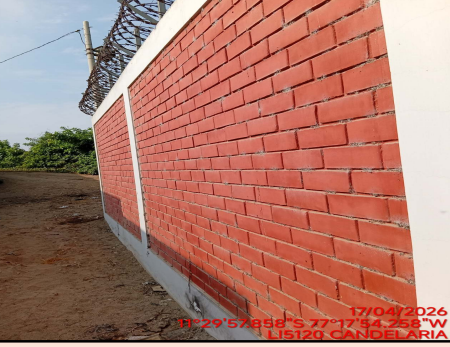
| SELLADO: SELLADO DE EQUIPOS Y DUCTOS POR DONDE INGRESAN LOS CABLES AL GABINETE (CON SIKAFLEX) | | |
|---|---|---|
| LIMPIEZA EXTERIOR: LIMPIEZA EXTERIOR DEL SITE / DESMALEZADO | | |

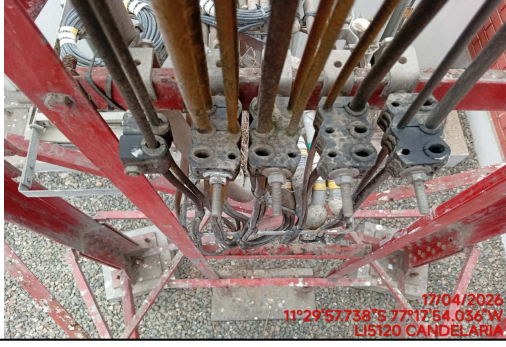
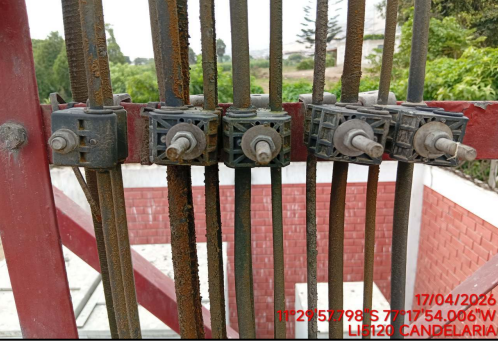
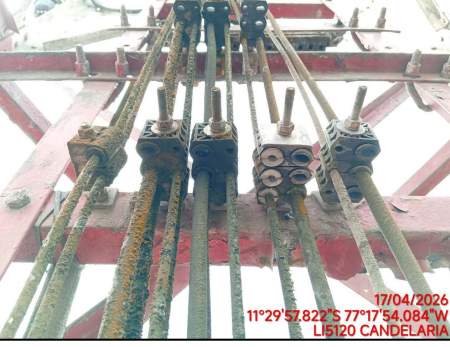
| SELLADO: SELLADO DE EQUIPOS Y DUCTOS POR DONDE INGRESAN LOS CABLES AL GABINETE (CON SIKAFLEX) | | |
|---|---|---|
| CLAMPS: REVISION DE CLAMPS EN CABLES IF, FO Y ENERGIZADO DE RRU's | | |

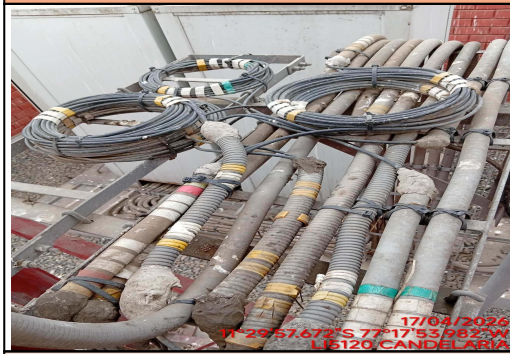
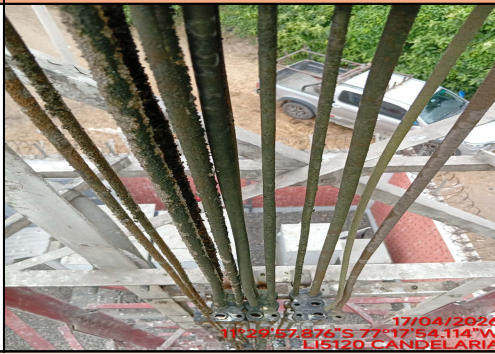
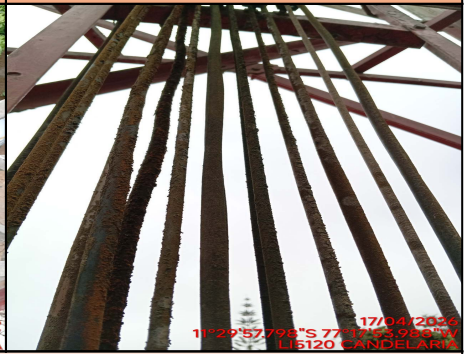
**GROUNDING KIT: REVISION DE ATERRAMIENTO DE CABLES IF, FO Y ENERGIZADO DE RRU's****FOTO 1**

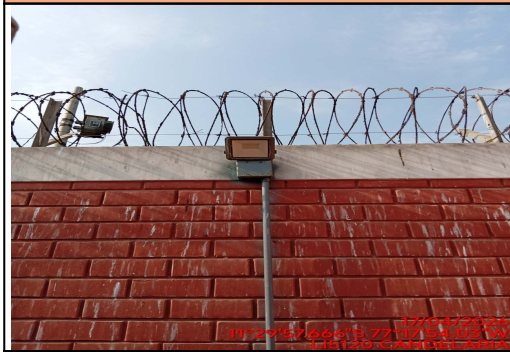
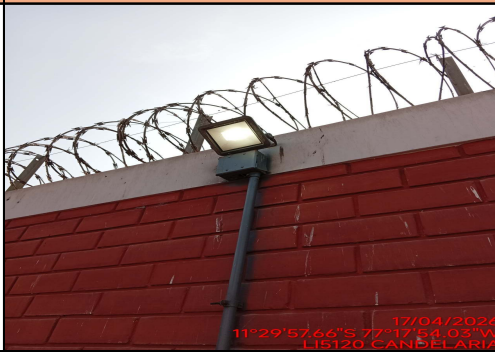
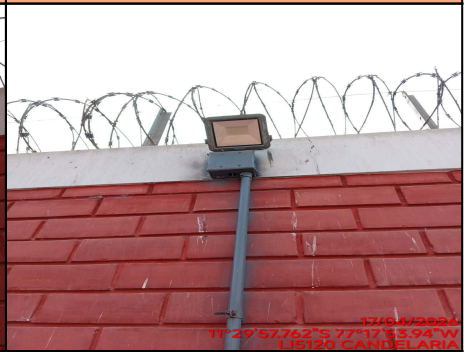
**REVISION DEL ESTADO DE LUMINARIA DE EMERGENCIA (LUMINARIA ENCENDIDA Y APAGADA)****FOTO 1**

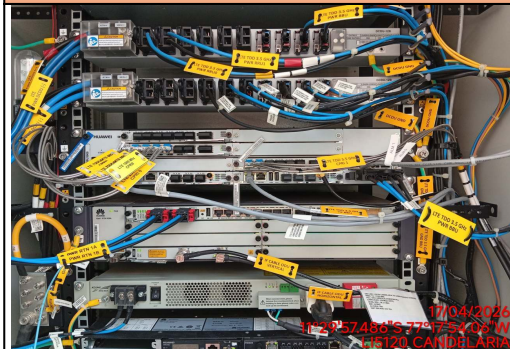
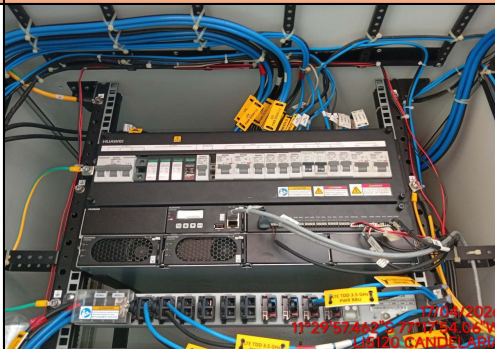
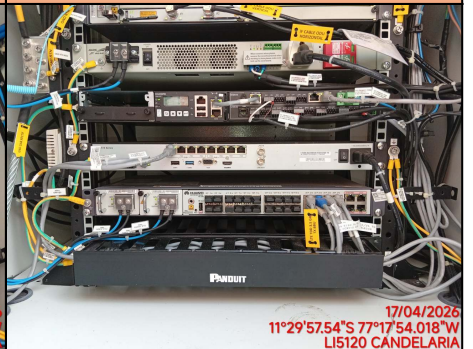
**ETIQUETADO DE DATOS, POWER, TIERRA DE IDU Y TIERRA DE BBU CORRECTAMENTE ETIQUETADOS****FOTO 1**

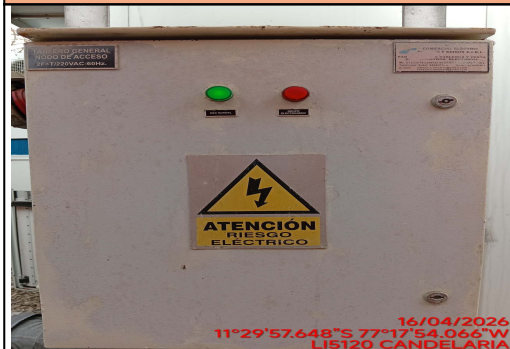
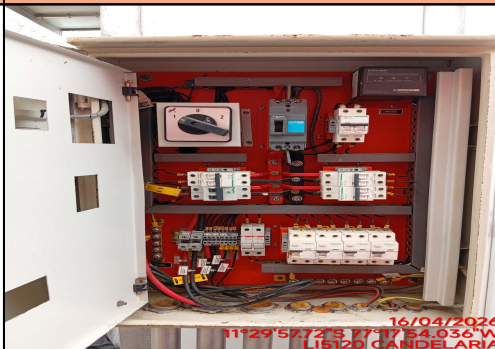
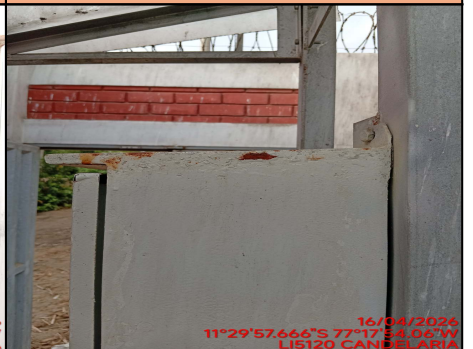
**TABLERO PRONATEL: REVISION DEL ESTADO FISICO DE TABLERO (CORROSION / OXIDO)****FOTO 1**

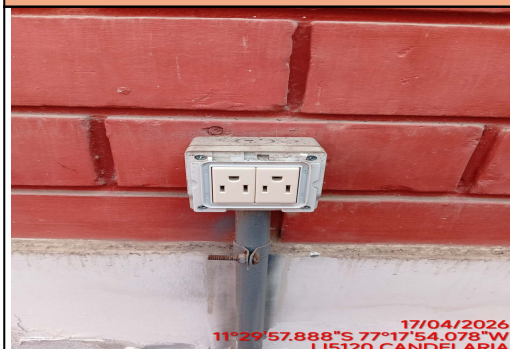
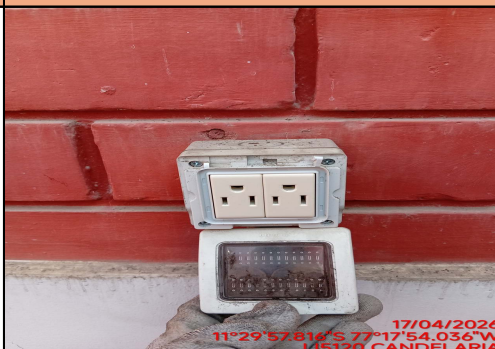
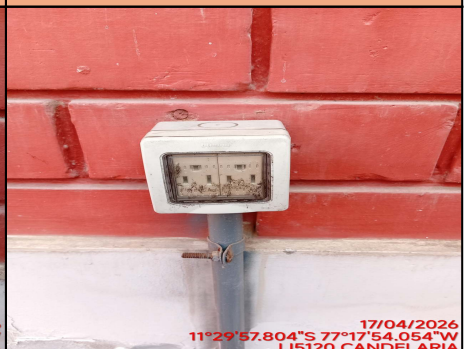
**TOMACORRIENTES: REVISION DEL ESTADO FISICO DE TOMACORRIENTES****FOTO 1**

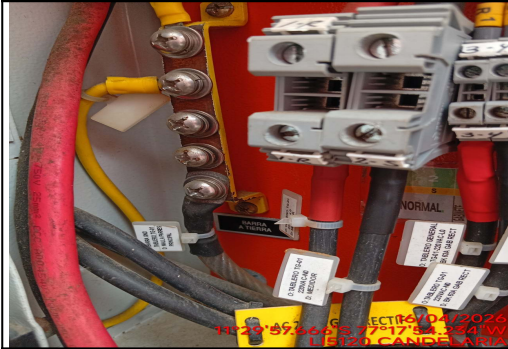
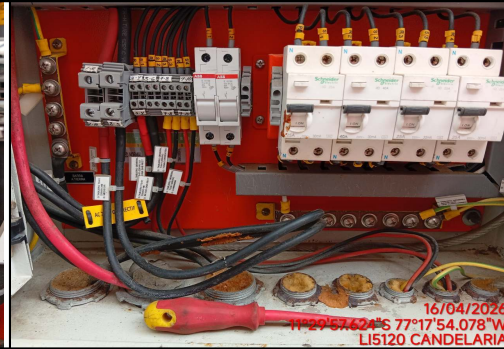
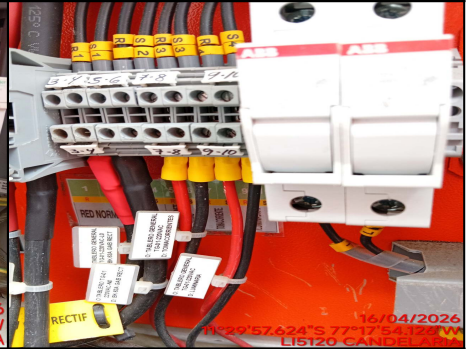
**BORNERAS: DETECCION DE TERMINALES DE CABLES EN TABLERO GENERAL SIN BORNERA**

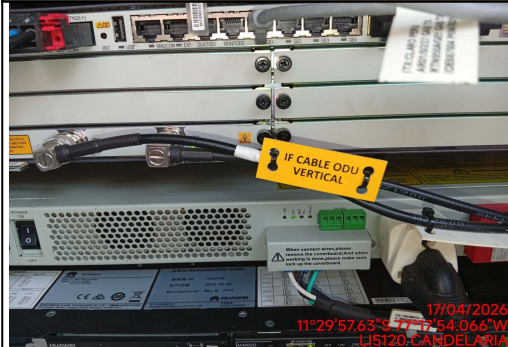
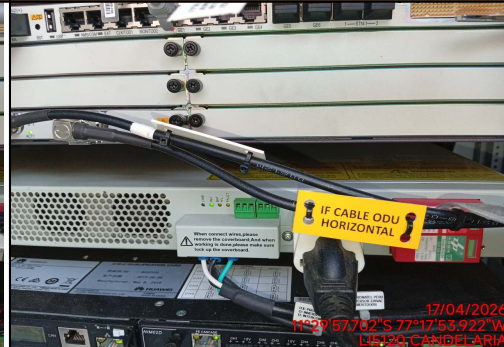
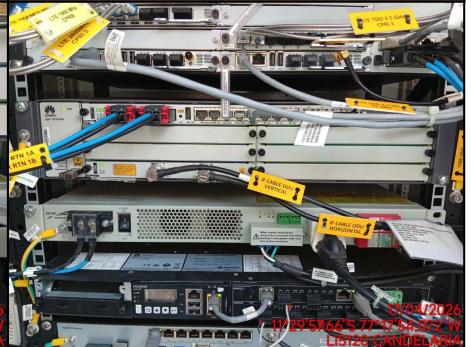
**CONECTORES: DETECCION DE CONECTORES FI EN IDU SIN PROTECCION DE MANGA TERMOCONTRAIBLE**
