## REPORTE FOTOGRÁFICO - SUPERVISION

**Nombre de la Estacion:** LOS LAURELES SUR  
**Nombre de Localidad:** CHANCAY  
**Fecha:** 18/04/2026 - 18/04/2026  
**Direccion:** CP LOS LAURELES SUR  
**ID site:** LI5113  
**CRQ:** CRQ000000055820

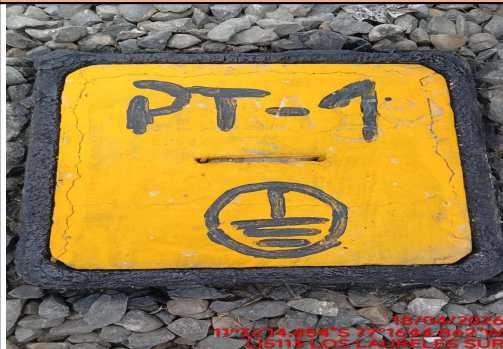
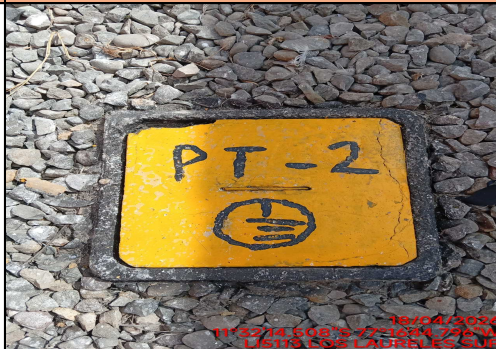
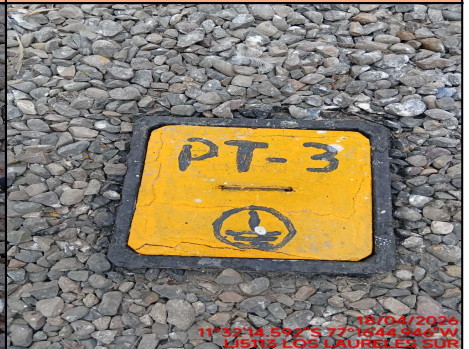
### TAPAS STAP: PINTADO DE TAPAS SEGUN PLANO SPAT

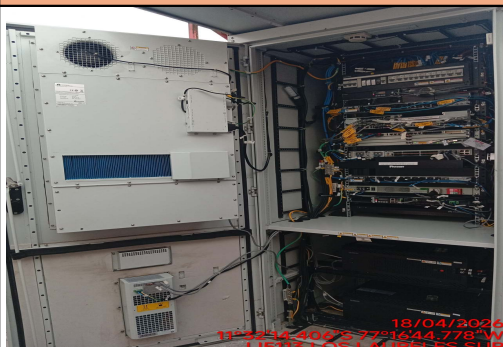
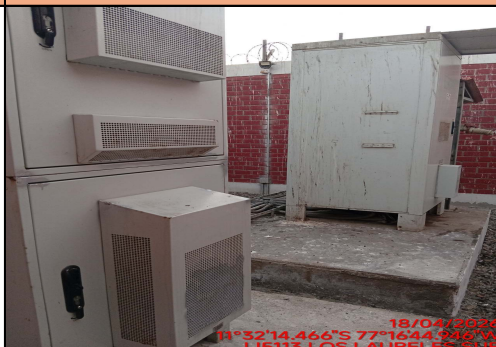
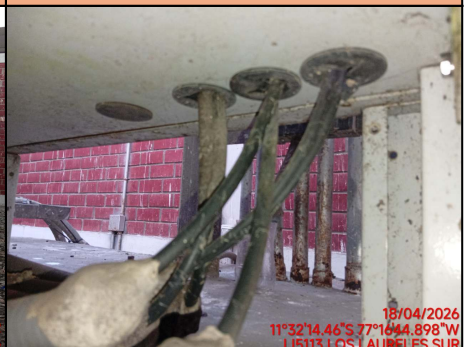
### LIMPIEZA GABINETE: LIMPIEZA DENTRO, PARTE POSTERIOR, PARTE BAJA Y ENTRE LOS GABINETES

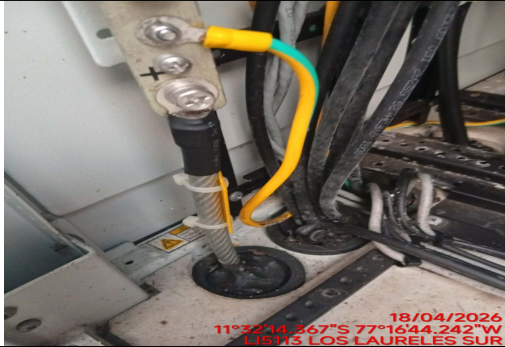
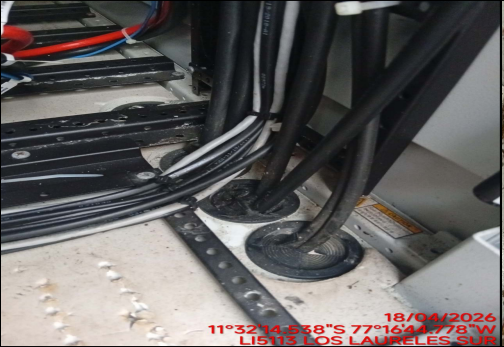
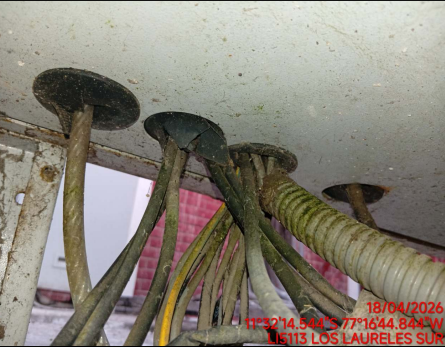
| SELLADO: SELLADO DE EQUIPOS Y DUCTOS POR DONDE INGRESAN LOS CABLES AL GABINETE (CON SIKAFLEX) | | |

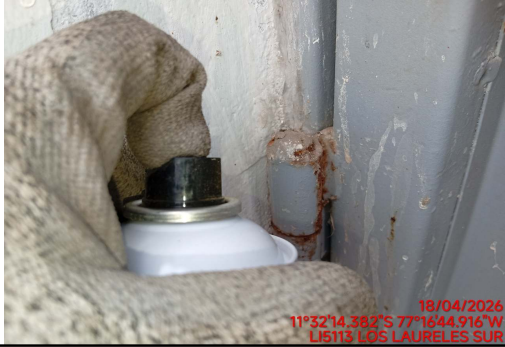
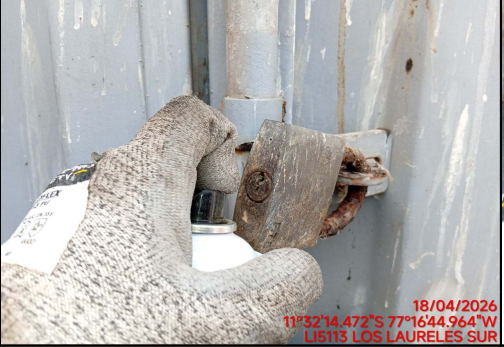
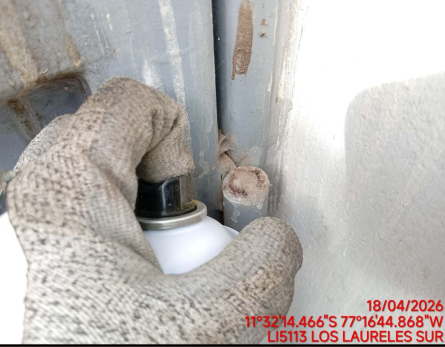
| SELLADO: SELLADO DE EQUIPOS Y DUCTOS POR DONDE INGRESAN LOS CABLES AL GABINETE (CON SIKAFLEX) | | |
|---|---|---|
| ACEITADO: ACEITADO DE PUERTAS Y CANDADOS | | |

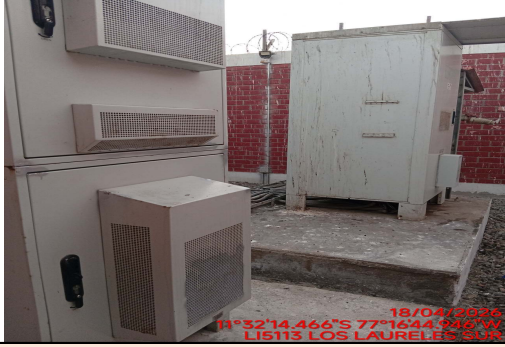
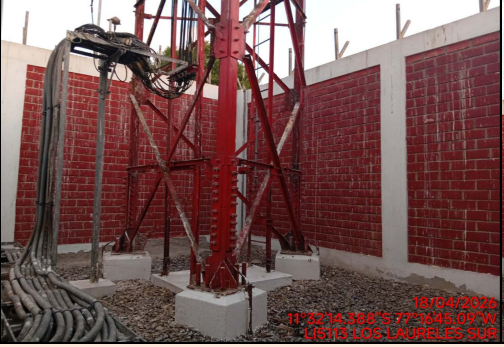
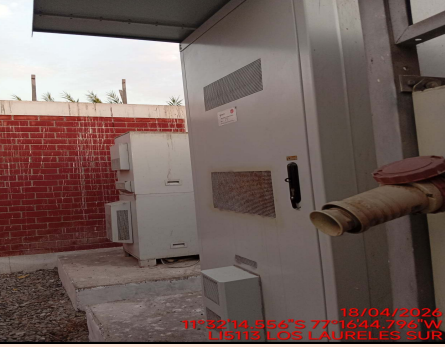
| SELLADO: SELLADO DE EQUIPOS Y DUCTOS POR DONDE INGRESAN LOS CABLES AL GABINETE (CON SIKAFLEX) | | |
|---|---|---|
| LIMPIEZA INTERIOR: LIMPIEZA INTERIOR DEL SITE / DESMALEZADO | | |

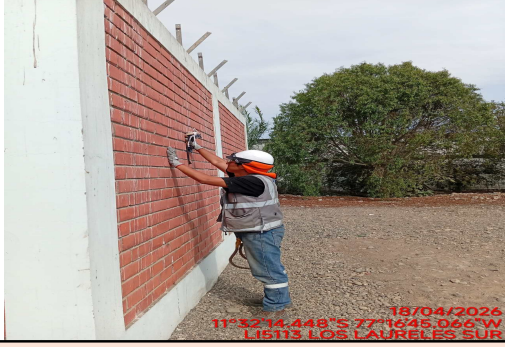
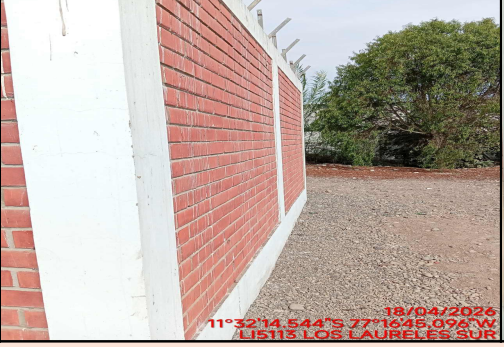
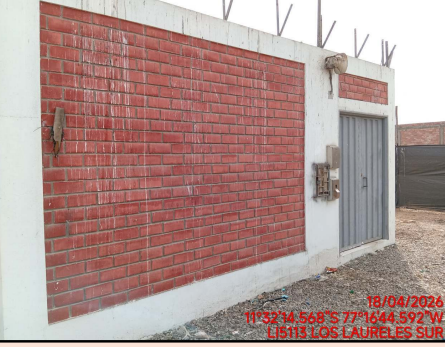
| SELLADO: SELLADO DE EQUIPOS Y DUCTOS POR DONDE INGRESAN LOS CABLES AL GABINETE (CON SIKAFLEX) | | |
|---|---|---|
| LIMPIEZA EXTERIOR: LIMPIEZA EXTERIOR DEL SITE / DESMALEZADO | | |

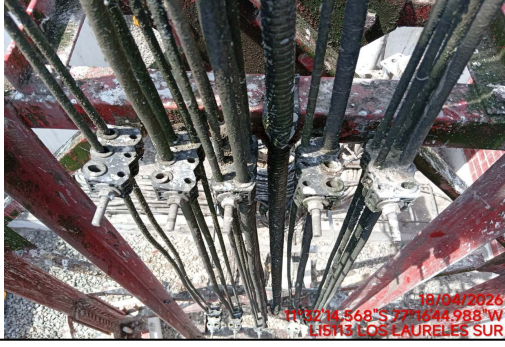
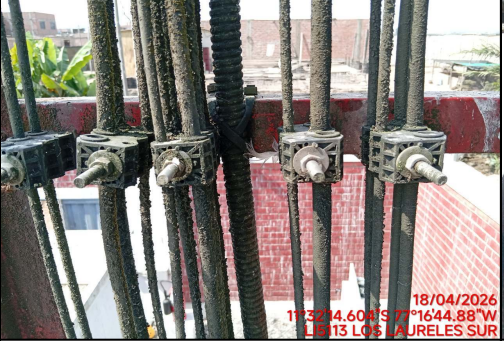
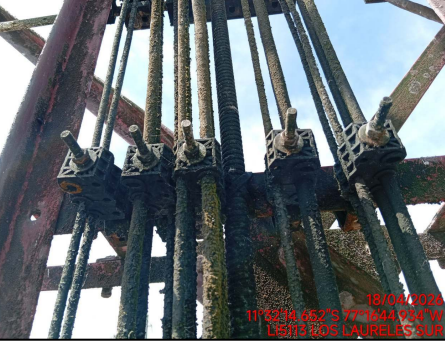
| SELLADO: SELLADO DE EQUIPOS Y DUCTOS POR DONDE INGRESAN LOS CABLES AL GABINETE (CON SIKAFLEX) | | |
|---|---|---|
| CLAMPS: REVISION DE CLAMPS EN CABLES IF, FO Y ENERGIZADO DE RRU's | | |

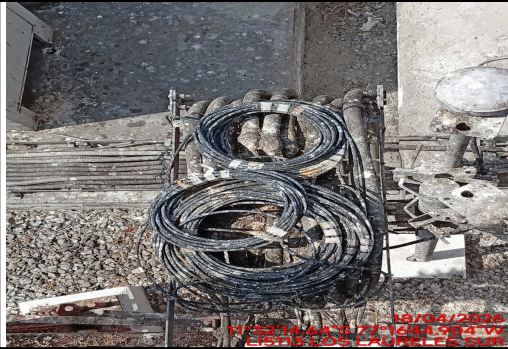
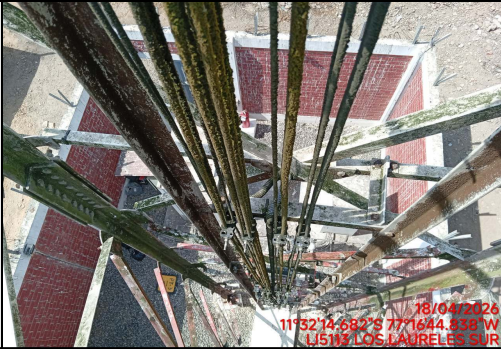
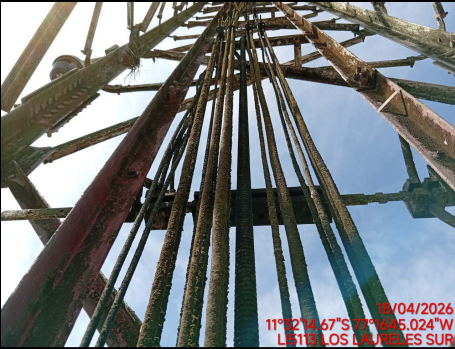
**GROUNDING KIT: REVISION DE ATERRAMIENTO DE CABLES IF, FO Y ENERGIZADO DE RRUs**

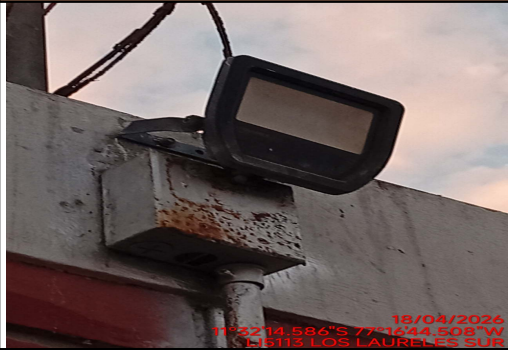
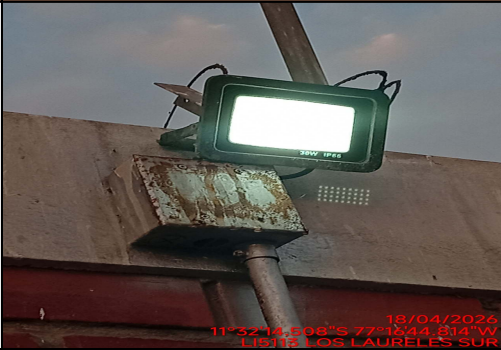
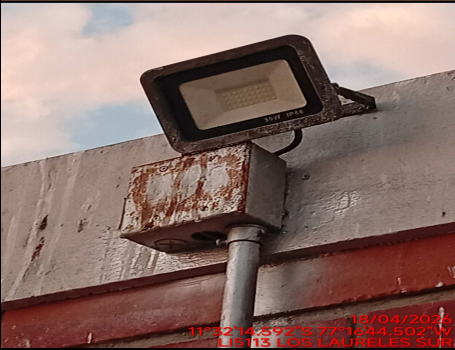
**REVISION DEL ESTADO DE LUMINARIA DE EMERGENCIA (LUMINARIA ENCENDIDA Y APAGADA)**

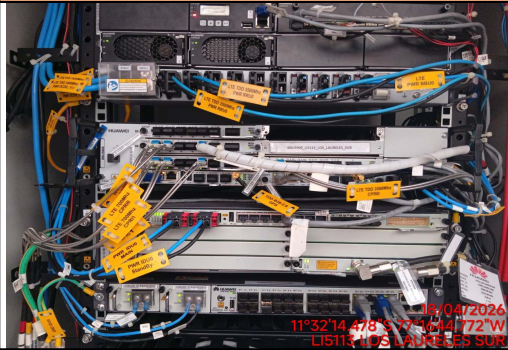
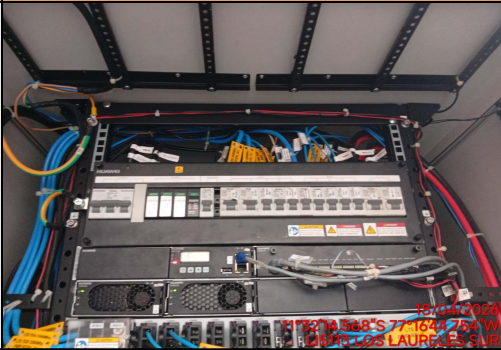
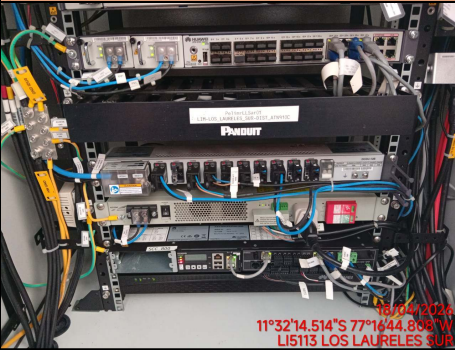
**ETIQUETADO DE DATOS, POWER, TIERRA DE IDU Y TIERRA DE BBU CORRECTAMENTE ETIQUETADOS**

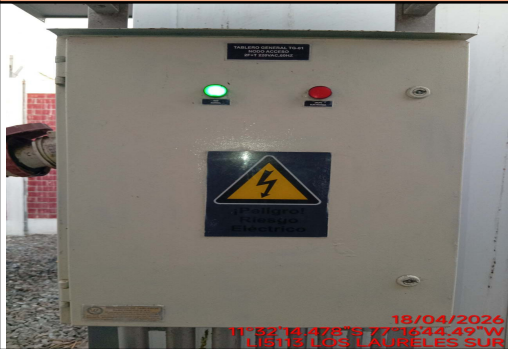
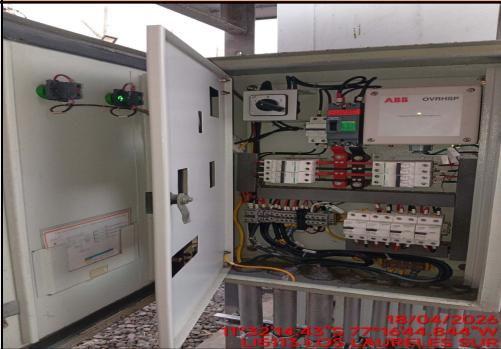
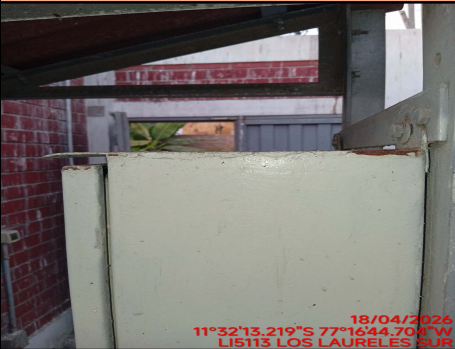
**TABLERO PRONATEL: REVISION DEL ESTADO FISICO DE TABLERO (CORROSION / OXIDO)**

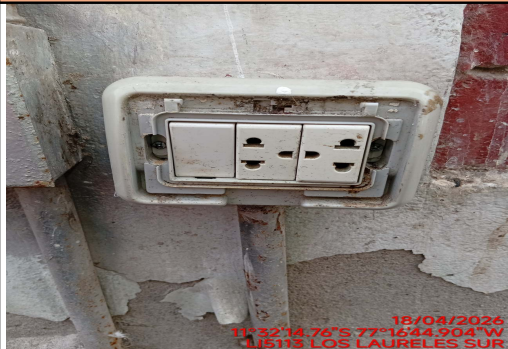
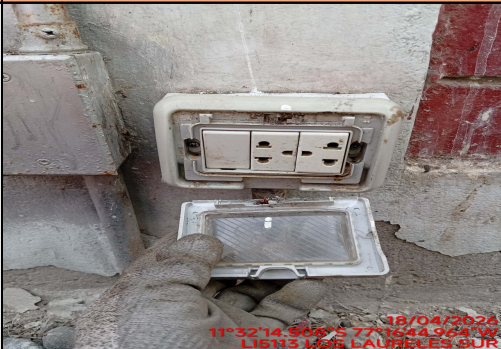
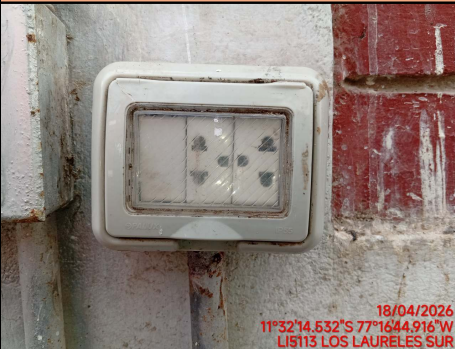
**TOMACORRIENTES: REVISION DEL ESTADO FISICO DE TOMACORRIENTES**

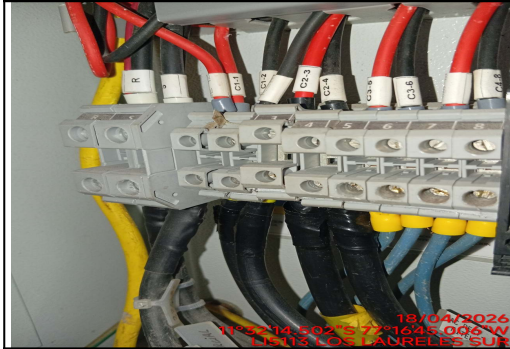
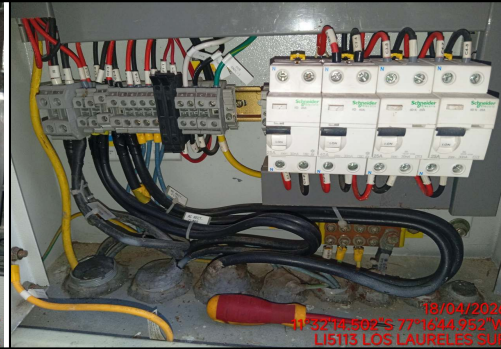
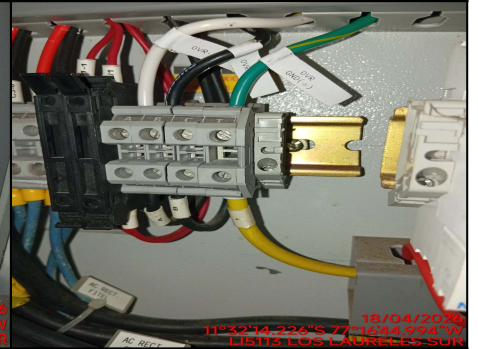
**BORNERAS: DETECCION DE TERMINALES DE CABLES EN TABLERO GENERAL SIN BORNERA**

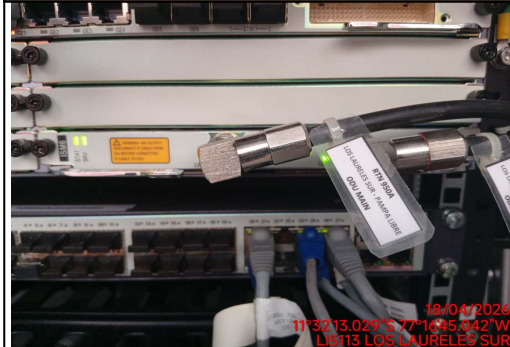
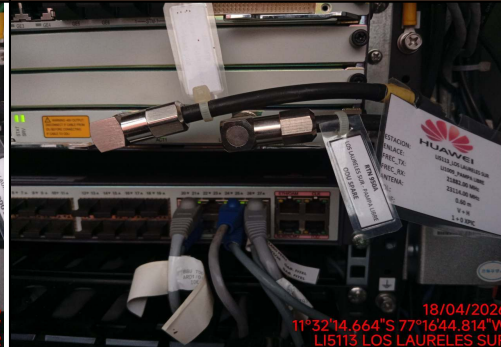
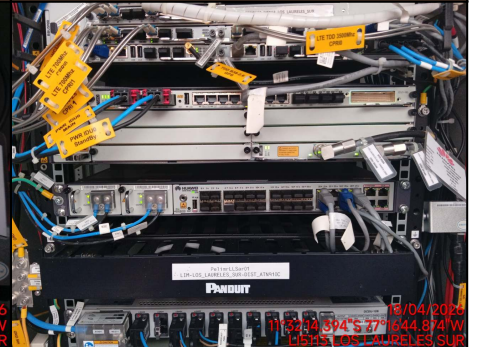
**CONECTORES: DETECCION DE CONECTORES FI EN IDU SIN PROTECCION DE MANGA TERMOCONTRAIBLE**
