## REPORTE FOTOGRÁFICO - Sistema de Seguridad Física Interior

**Nombre de la Estacion:** SANTA CRUZ DE ANDAMARCA FITEL  
**Nombre de Localidad:** SANTA CRUZ DE ANDAMARCA  
**Fecha:** 29/04/2026 - 29/04/2026  
**Direccion:** CENTRO POBLADO SANTA CRUZ DE ANDAMARCA  
**ID site:** LI5152  
**CRQ:** CRQ000000060698

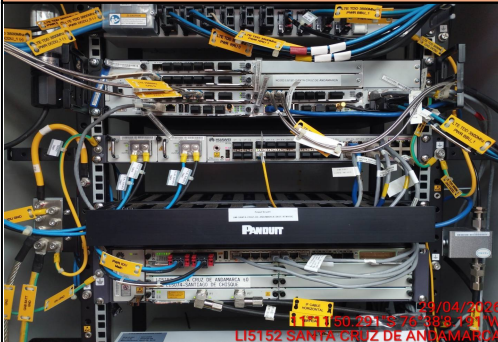
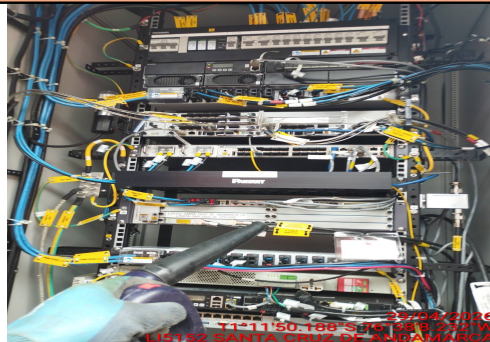
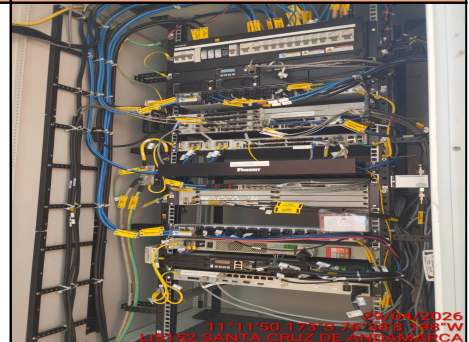
### LIMPIEZA GENERAL DE LOS EQUIPOS DEL SISTEMA

| CHECKLIST - SISTEMA DE SEGURIDAD | | |
|---|---|---|
| Sistema | OK | Limpieza de Componentes y/o equipos en general del Sistema |

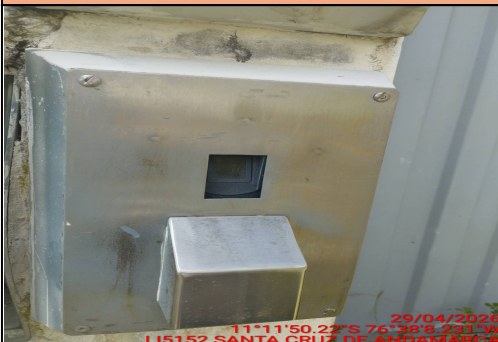
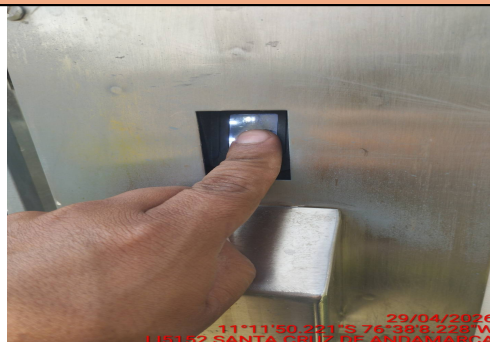
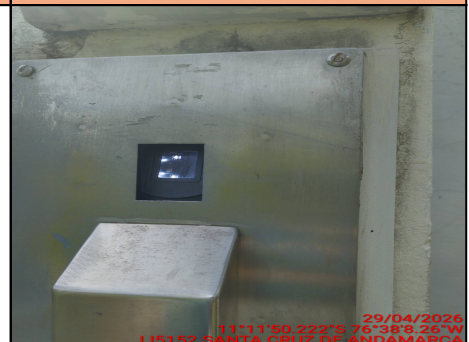
### REVISIÓN DEL BUEN FUNCIONAMIENTO DE LA LECTORA

| CHECKLIST - SISTEMA DE SEGURIDAD | | |
|---|---|---|
| Lector de Huella | OK | Verificar el buen funcionamiento de la lectora |

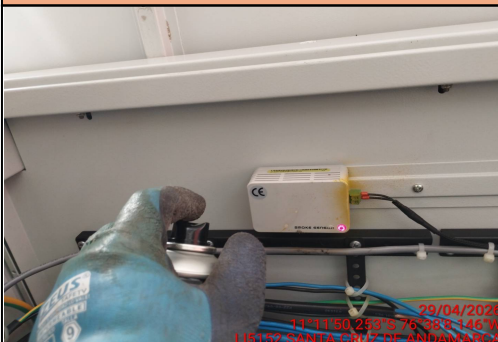
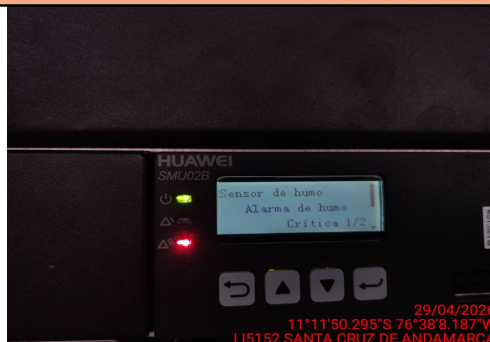
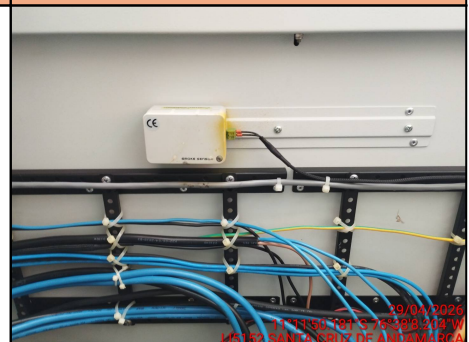
### REVISIÓN DEL FUNCIONAMIENTO DEL SENSOR DE HUMO

| CHECKLIST - SISTEMA DE SEGURIDAD | | |
|---|---|---|
| Sensor de Humo | OK | Revisión estado del sensor de Humo |
| Sensor de Humo | OK | Verificar activación de la sirena y alarma generada en NOC |

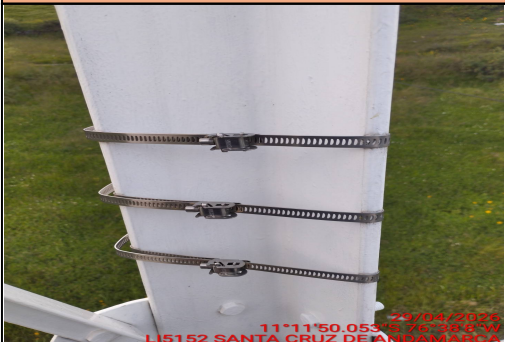
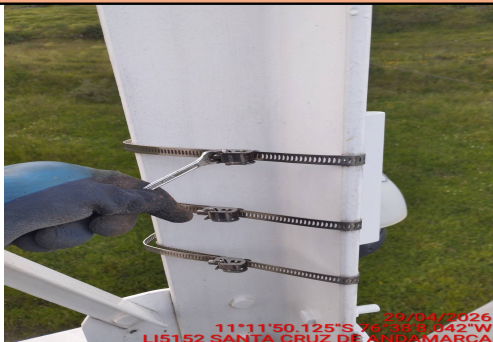
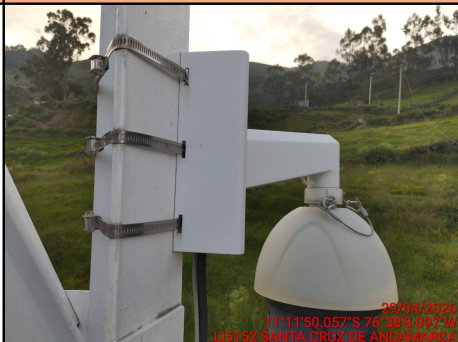
# REVISIÓN DE SUJECCIÓN Y ANCLAJES DE CÁMARA

| CHECKLIST - SISTEMA DE SEGURIDAD | | |
|---|---|---|
| Cámara | OK | Revisión de sujeción y anclajes de la Cámara |

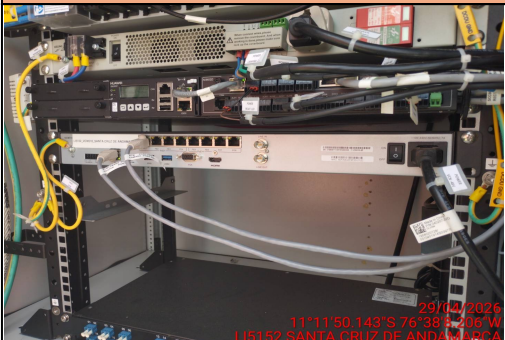
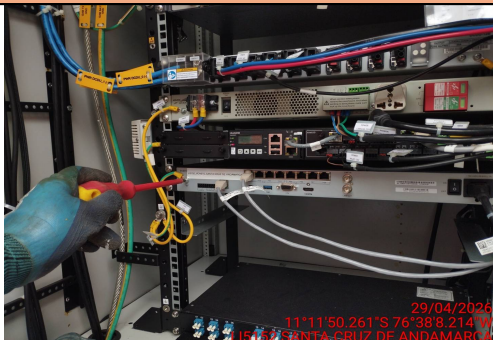
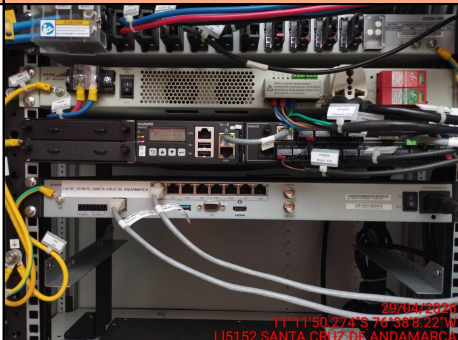
# REVISIÓN DEL EQUIPO DE GRABACIÓN (VCN510 - 8P)

| CHECKLIST - SISTEMA DE SEGURIDAD | | |
|---|---|---|
| Grabador de Video | OK | Verificar grabación local desde el NOC |

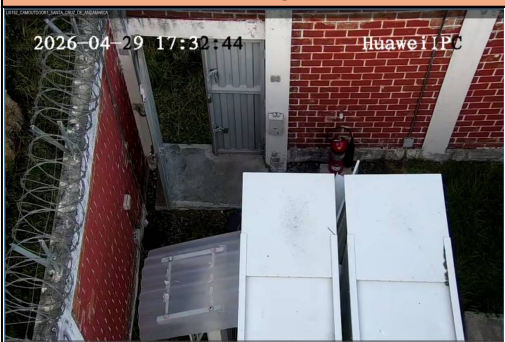
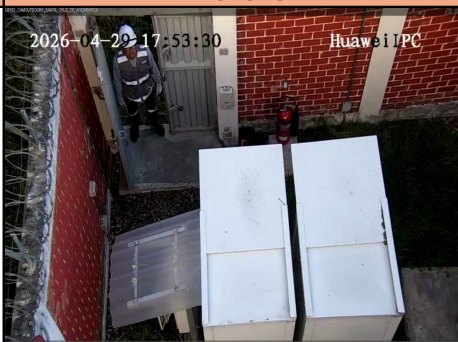
# REGISTRO DE CÁMARA AL MOMENTO DE REALIZAR SU LIMPIEZA

| CHECKLIST - SISTEMA DE SEGURIDAD | | |
|---|---|---|
| Cámara | OK | Verificar monitoreo remoto de la cámara de video |

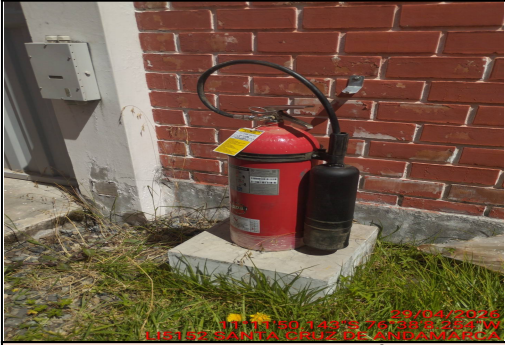
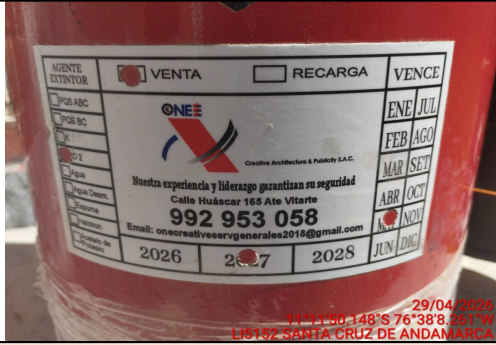
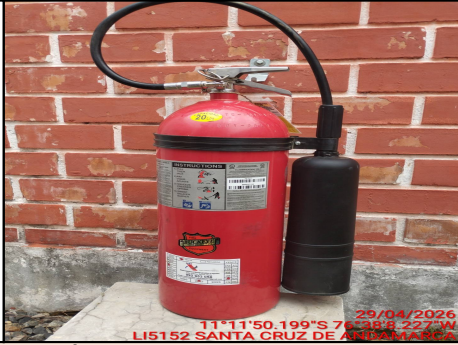
| REVISIÓN DE LA SIRENA | | |
|---|---|---|
| REVISIÓN DEL EXTINTOR | | |

| CHECKLIST - SISTEMA DE SEGURIDAD | | |
|---|---|---|
| Extintor | OK | Verificar estado y Fecha de caducidad del Extintor |

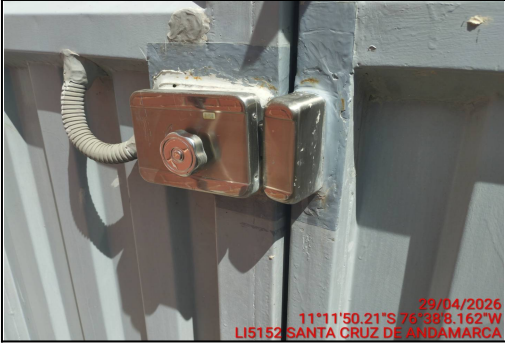
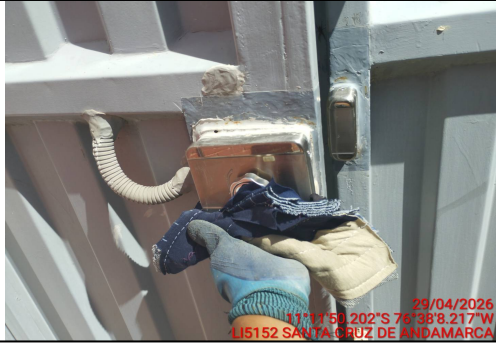
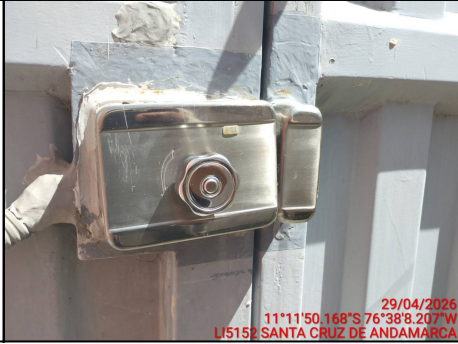
| REVISIÓN DE LA SIRENA | | |
|---|---|---|
| REVISIÓN DEL CORRECTO FUNCIONAMIENTO DE LA CHAPA ELÉCTRICA | | |

| CHECKLIST - SISTEMA DE SEGURIDAD | | |
|---|---|---|
| Chapa Eléctrica | OK | Verificar Apertura de puerta (remoto y presencial) |
