## REPORTE FOTOGRÁFICO - Sistema de Climatización A/A

**Nombre de la Estación:** LOS LAURELES SUR  
**Nombre de Localidad:** CHANCAY  
**Fecha:** 18/04/2026 - 18/04/2026  
**Dirección:** CP LOS LAURELES SUR  
**ID site:** LI5113  
**CRQ:** CRQ000000055820

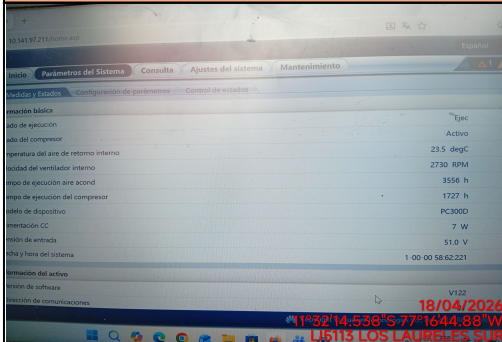
#### ANTES

### VERIFICACION DE PARAMETROS DE OPERACION: TEMPERATURA [°C]

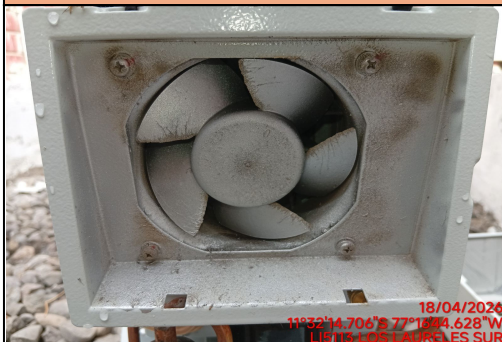
#### ANTES

### LIMPIEZA DE MOTOR DEL CONDENSADOR

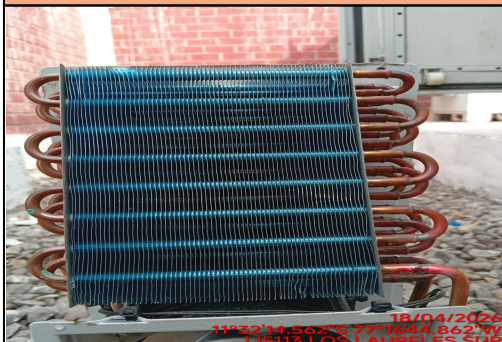
#### ANTES

### LIMPIEZA DE SERPENTIN DEL CONDENSADOR
