## REPORTE FOTOGRÁFICO - SUPERVISION

**Nombre de la Estacion:** SANTA\_CRUZ\_DE\_ANDAMARCA\_FITEL  
**Nombre de Localidad:** SANTA CRUZ DE ANDAMARCA  
**Fecha:** 29/04/2026 - 29/04/2026  
**Dirección:** CENTRO POBLADO SANTA CRUZ DE ANDAMARCA  
**ID site:** LI5152  
**CRQ:** CRQ000000060698

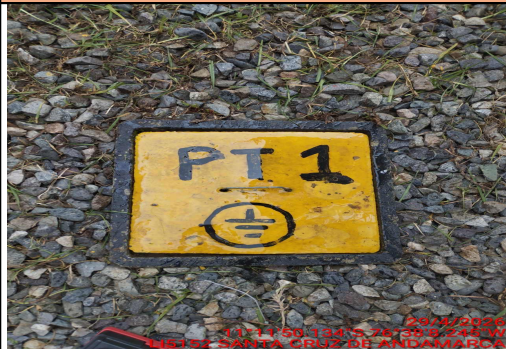
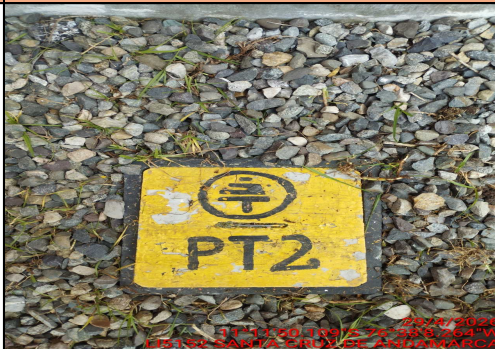
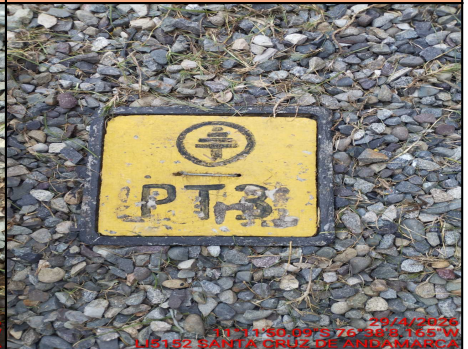
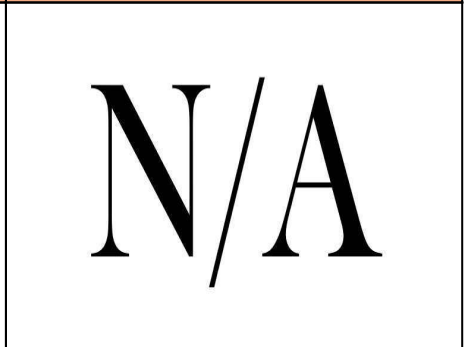
### TAPAS STAP: PINTADO DE TAPAS SEGUN PLANO SPAT

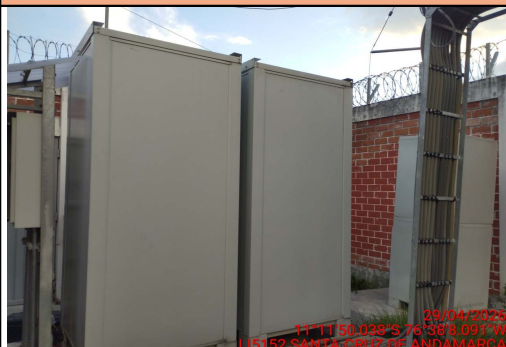
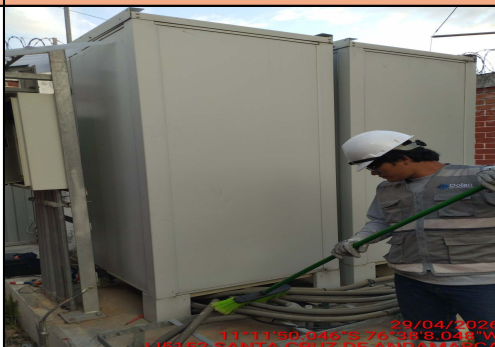
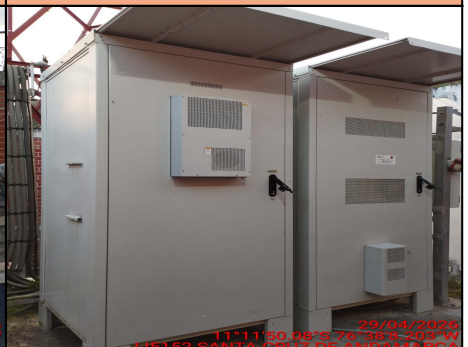
### LIMPIEZA GABINETE: LIMPIEZA DENTRO, PARTE POSTERIOR, PARTE BAJA Y ENTRE LOS GABINETES

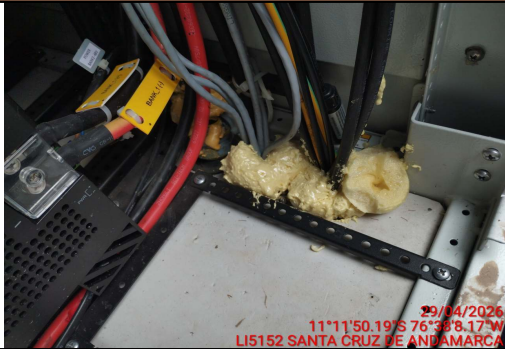
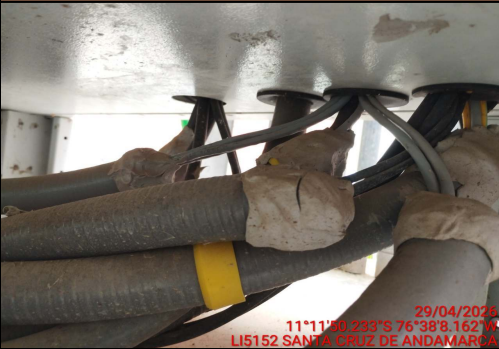
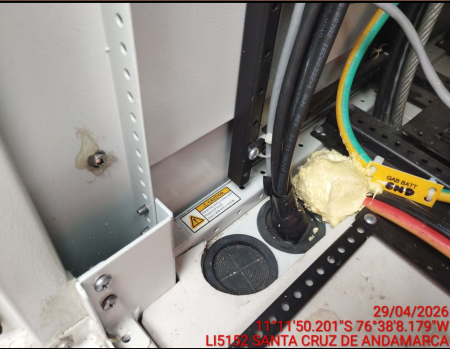
| SELLADO: SELLADO DE EQUIPOS Y DUCTOS POR DONDE INGRESAN LOS CABLES AL GABINETE (CON SIKAFLEX) | | |

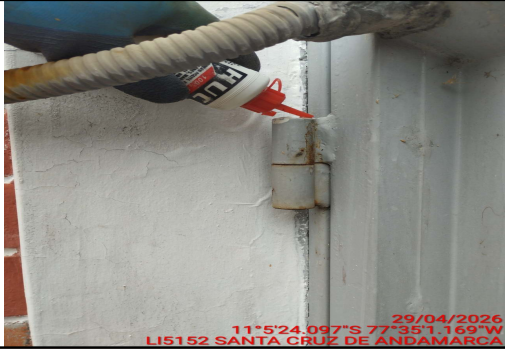
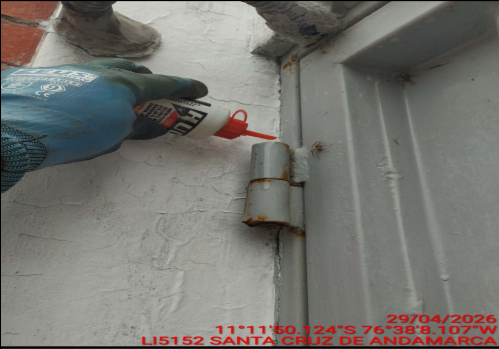
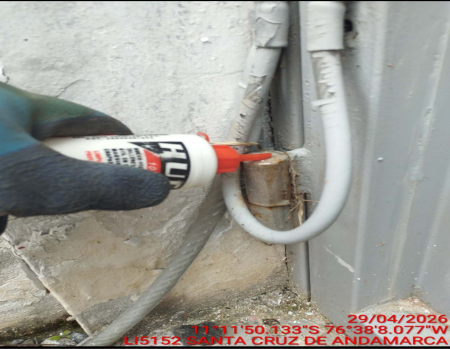
| SELLADO: SELLADO DE EQUIPOS Y DUCTOS POR DONDE INGRESAN LOS CABLES AL GABINETE (CON SIKAFLEX) | | |
|---|---|---|
| ACEITADO: ACEITADO DE PUERTAS Y CANDADOS | | |

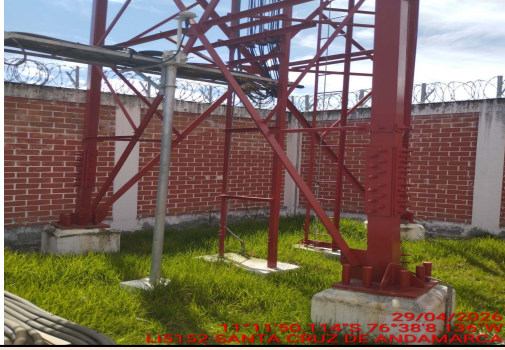
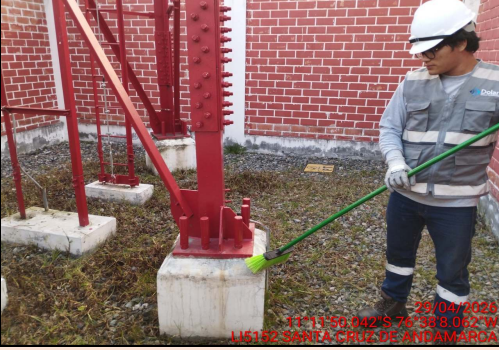
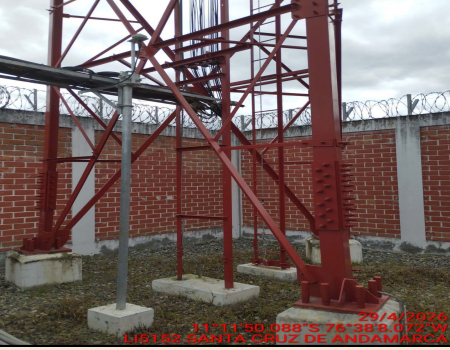
| SELLADO: SELLADO DE EQUIPOS Y DUCTOS POR DONDE INGRESAN LOS CABLES AL GABINETE (CON SIKAFLEX) | | |
|---|---|---|
| LIMPIEZA INTERIOR: LIMPIEZA INTERIOR DEL SITE / DESMALEZADO | | |

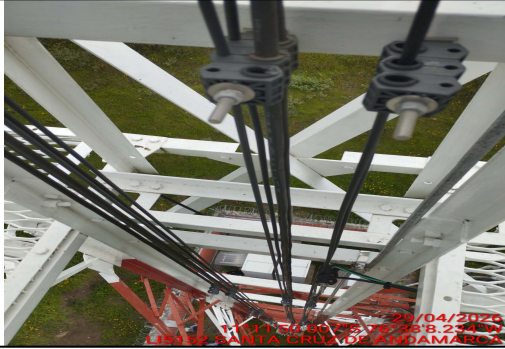
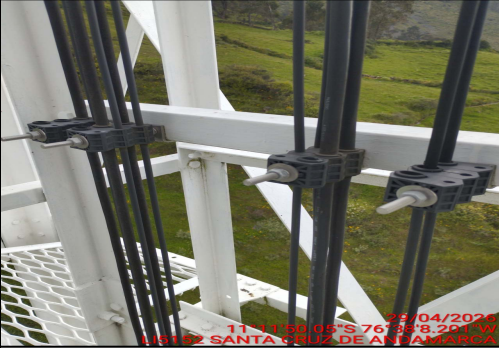
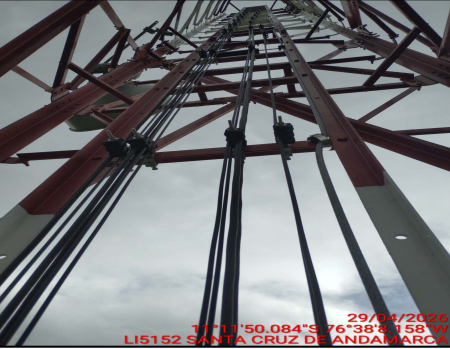
| SELLADO: SELLADO DE EQUIPOS Y DUCTOS POR DONDE INGRESAN LOS CABLES AL GABINETE (CON SIKAFLEX) | | |
|---|---|---|
| CLAMPS: REVISION DE CLAMPS EN CABLES IF, FO Y ENERGIZADO DE RRU's | | |

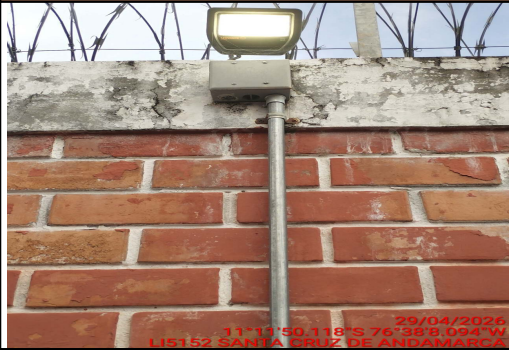
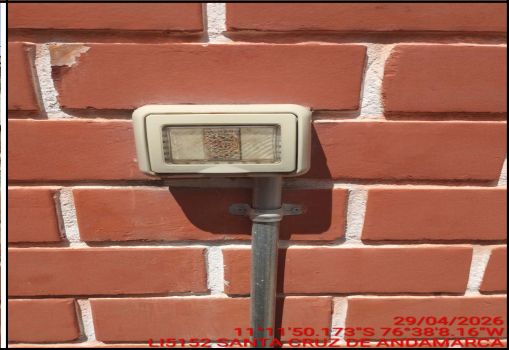
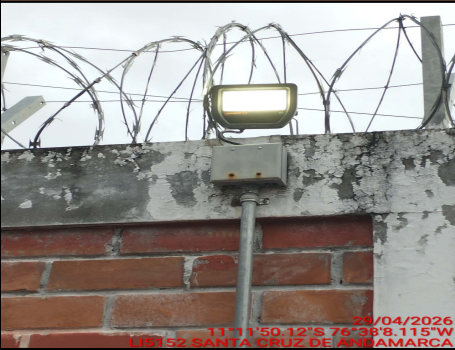
REVISION DEL ESTADO DE LUMINARIA DE EMERGENCIA (LUMINARIA ENCENDIDA Y APAGADA)

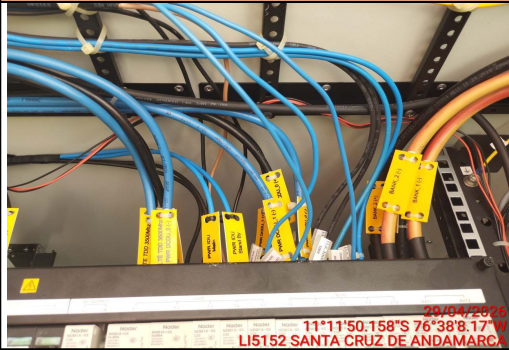
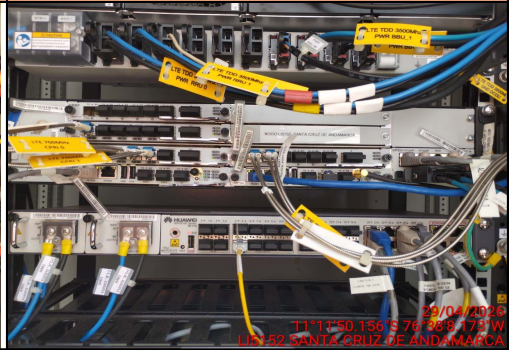
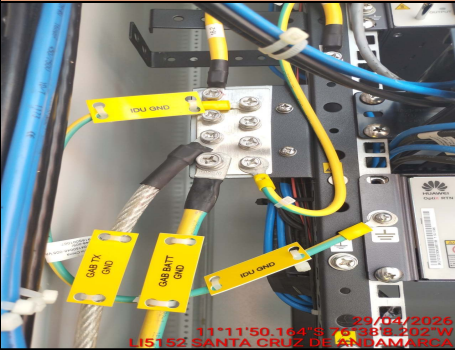
ETIQUETADO DE DATOS, POWER, TIERRA DE IDU Y TIERRA DE BBU CORRECTAMENTE ETIQUETADOS

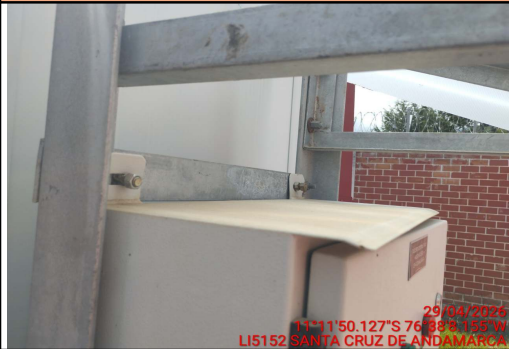
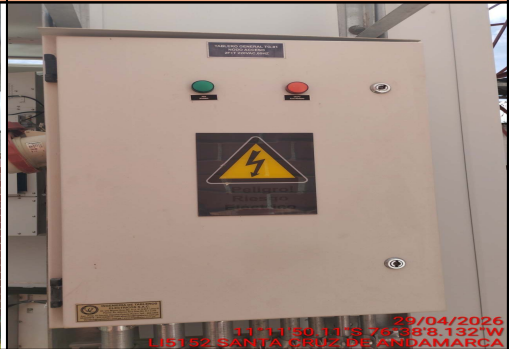
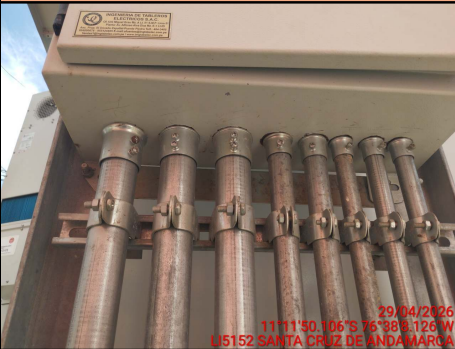
TABLERO PRONATEL: REVISION DEL ESTADO FISICO DE TABLERO (CORROSION / OXIDO)

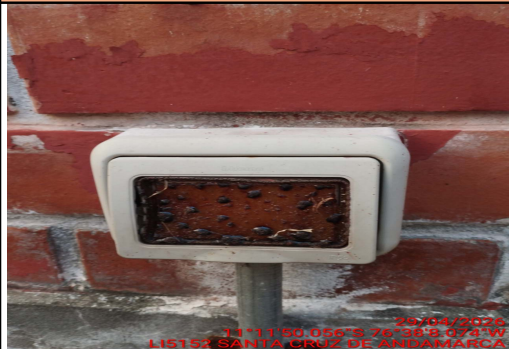
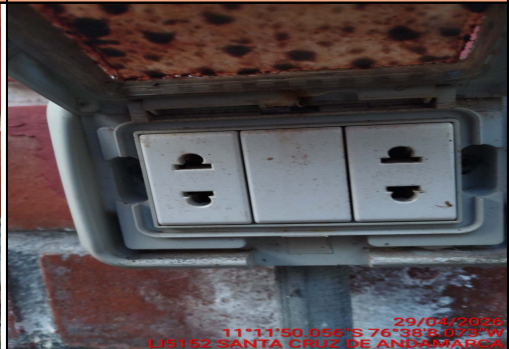
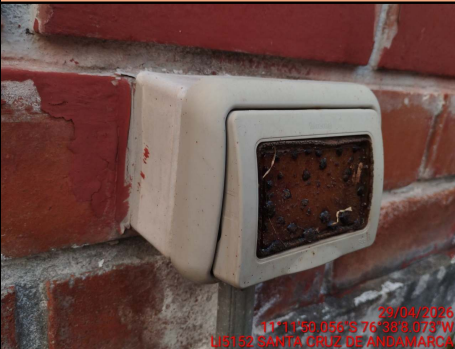
TOMACORRIENTES: REVISION DEL ESTADO FISICO DE TOMACORRIENTES

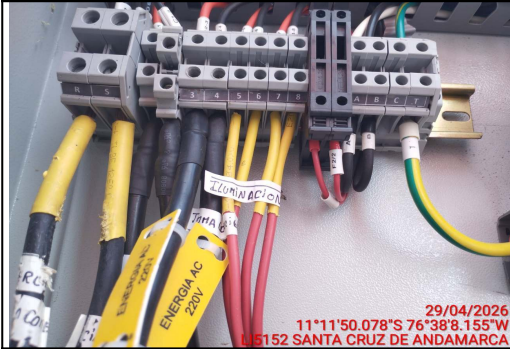
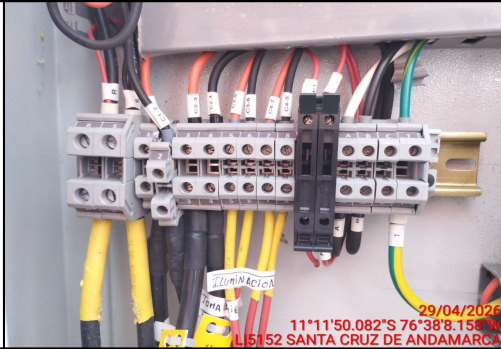
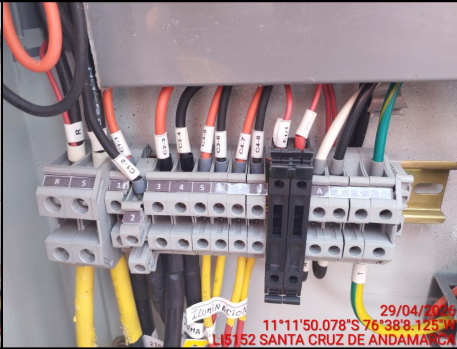
**BORNERAS: DETECCION DE TERMINALES DE CABLES EN TABLERO GENERAL SIN BORNERA**

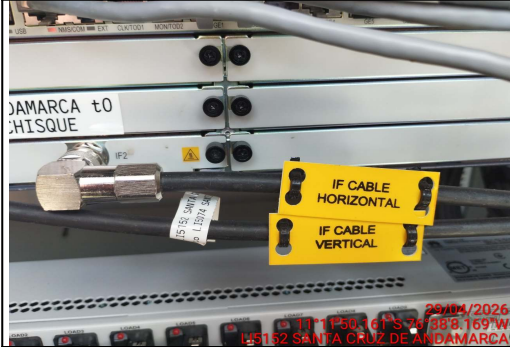
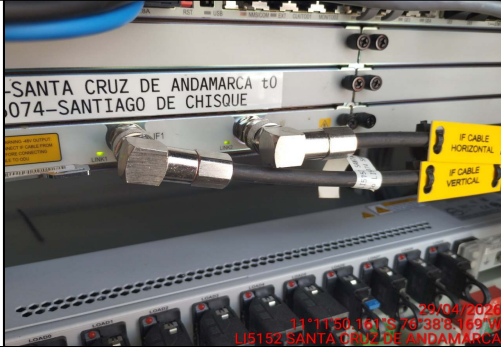
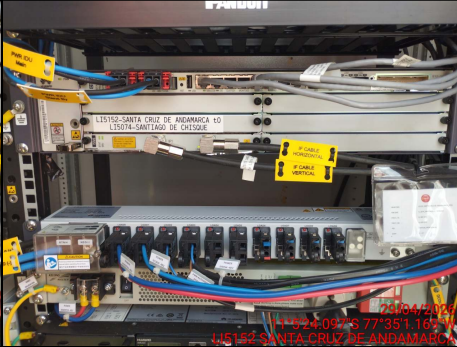
**CONECTORES: DETECCION DE CONECTORES FI EN IDU SIN PROTECCION DE MANGA TERMOCONTRAIBLE**
