## REPORTE FOTOGRÁFICO - Sistema de Energía LBT

Nombre de la Estacion: HUARICANGA  
Nombre de Localidad: PARAMONGA  
Fecha: 04/05/2026 - 04/05/2026  
Direccion: CP HUARICANGA  
ID site: LI3853  
CRQ: CRQ000000062619

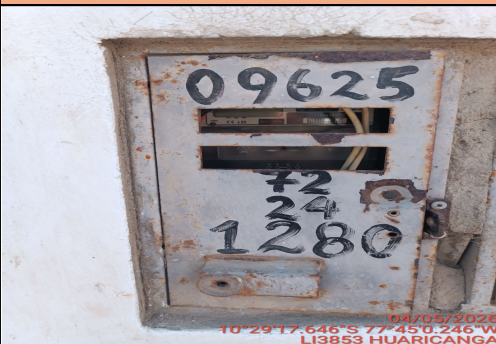
#### ANTES

### LIMPIEZA Y MEDICION DE AISLAMIENTO DE CONDUCTOR
