## REPORTE FOTOGRÁFICO - Sistema de Energia LBT

Nombre de la Estacion: ZAPAN  
Nombre de Localidad: SANTA ROSA DE QUIVES  
Fecha: 04/05/2026 - 04/05/2026  
Direccion: CENTRO POBLADO ZAPAN  
ID site: LI4469  
CRQ: CRQ000000062736

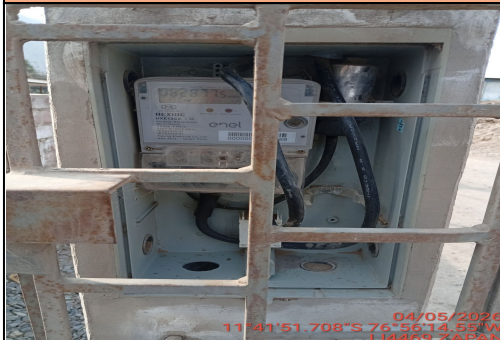
#### ANTES

### LIMPIEZA Y MEDICION DE AISLAMIENTO DE CONDUCTOR
