## REPORTE FOTOGRÁFICO - SUPERVISION

**Nombre de la Estacion:** HUARICANGA  
**Nombre de Localidad:** PARAMONGA  
**Fecha:** 04/05/2026 - 04/05/2026  
**Dirección:** CP HUARICANGA  
**ID site:** LI3853  
**CRQ:** CRQ000000062616

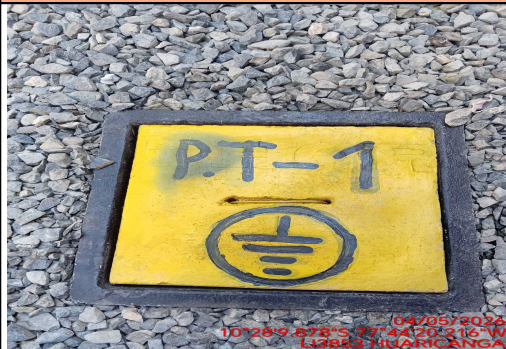
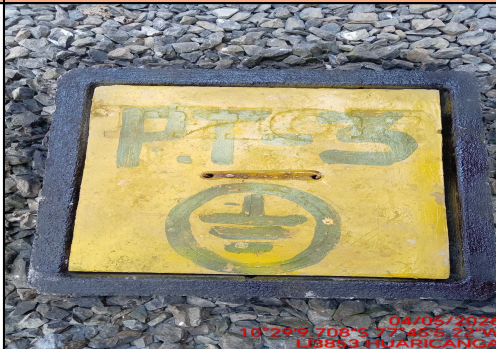
### TAPAS STAP: PINTADO DE TAPAS SEGUN PLANO SPAT

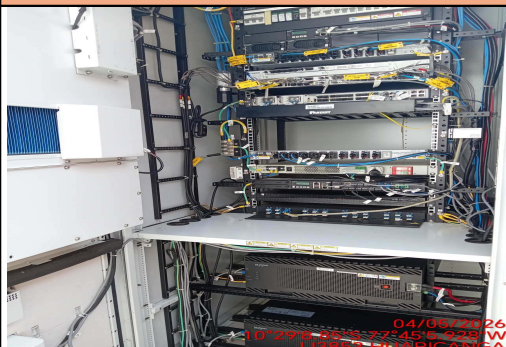
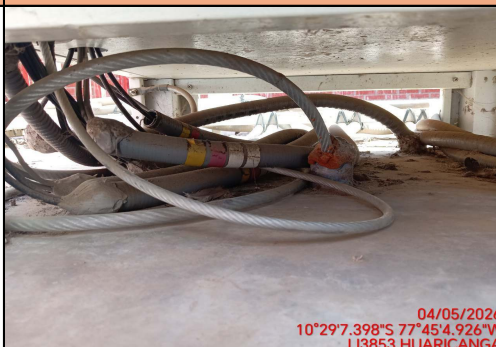
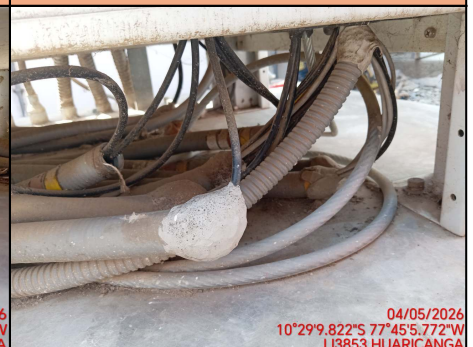
### LIMPIEZA GABINETE: LIMPIEZA DENTRO, PARTE POSTERIOR, PARTE BAJA Y ENTRE LOS GABINETES

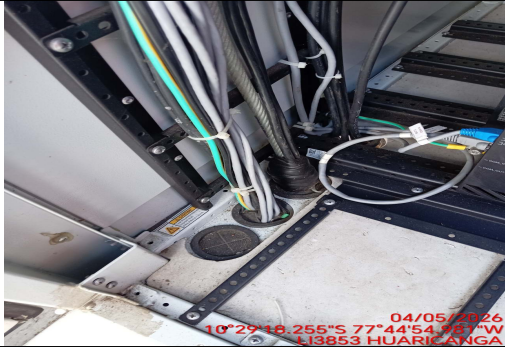
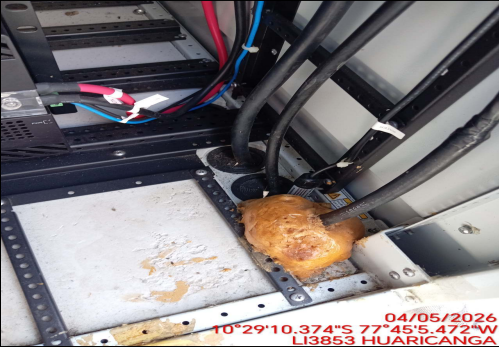
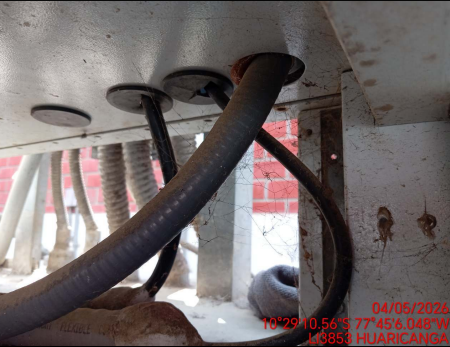
| SELLADO: SELLADO DE EQUIPOS Y DUCTOS POR DONDE INGRESAN LOS CABLES AL GABINETE (CON SIKAFLEX) | | |

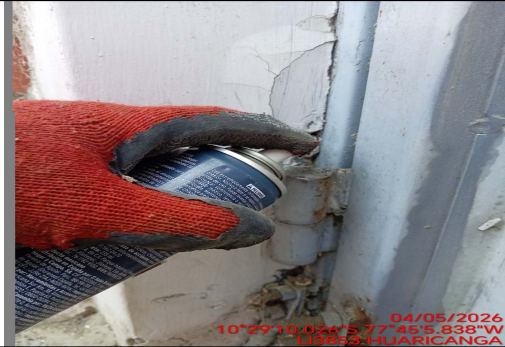
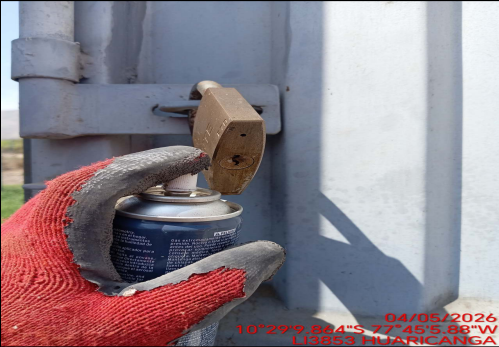
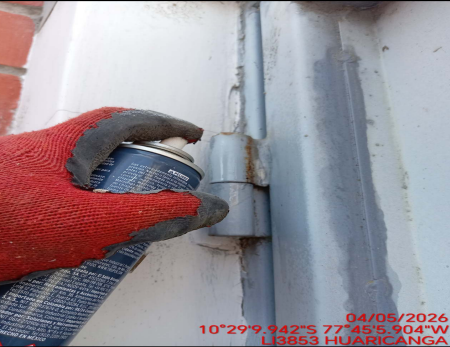
| SELLADO: SELLADO DE EQUIPOS Y DUCTOS POR DONDE INGRESAN LOS CABLES AL GABINETE (CON SIKAFLEX) | | |
|---|---|---|
| ACEITADO: ACEITADO DE PUERTAS Y CANDADOS | | |

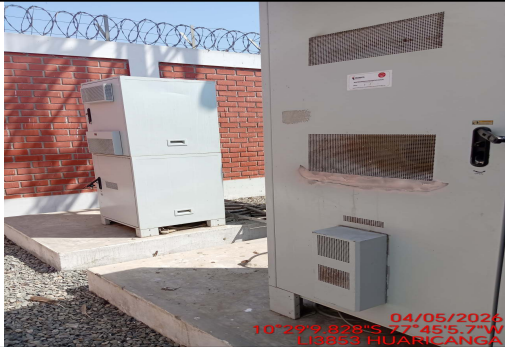
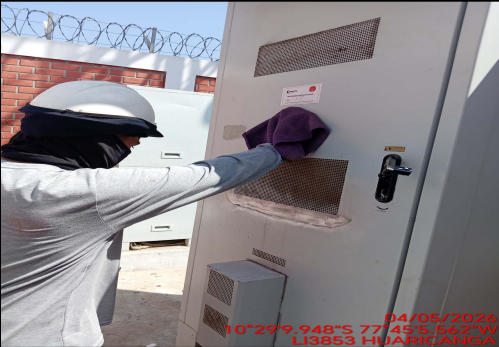
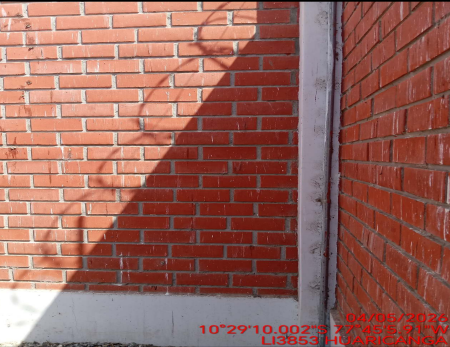
| SELLADO: SELLADO DE EQUIPOS Y DUCTOS POR DONDE INGRESAN LOS CABLES AL GABINETE (CON SIKAFLEX) | | |
|---|---|---|
| LIMPIEZA INTERIOR: LIMPIEZA INTERIOR DEL SITE / DESMALEZADO | | |

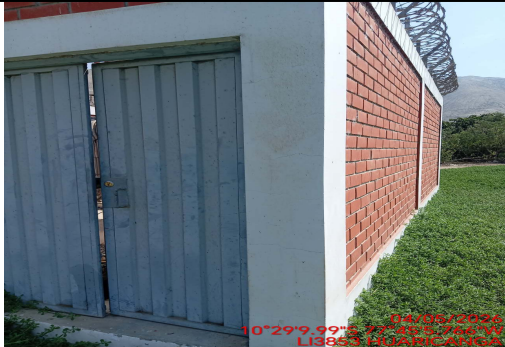
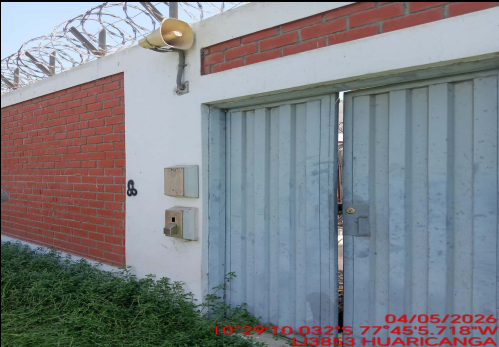
| SELLADO: SELLADO DE EQUIPOS Y DUCTOS POR DONDE INGRESAN LOS CABLES AL GABINETE (CON SIKAFLEX) | | |
|---|---|---|
| LIMPIEZA EXTERIOR: LIMPIEZA EXTERIOR DEL SITE / DESMALEZADO | | |

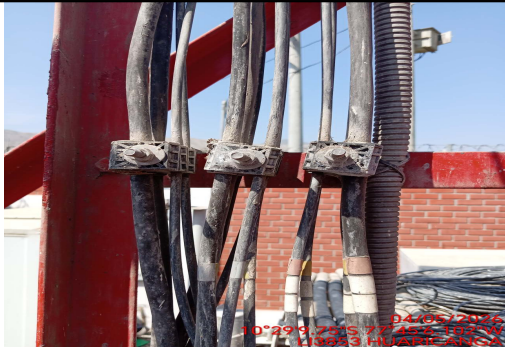
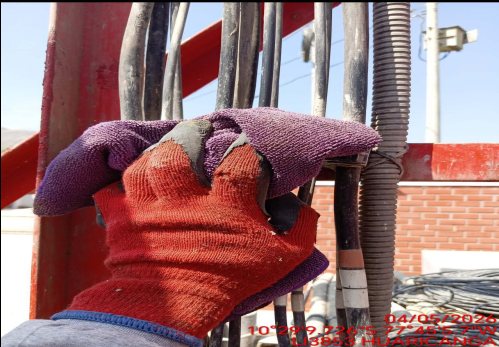
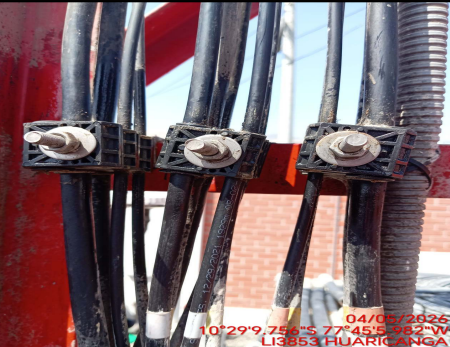
| SELLADO: SELLADO DE EQUIPOS Y DUCTOS POR DONDE INGRESAN LOS CABLES AL GABINETE (CON SIKAFLEX) | | |
|---|---|---|
| CLAMPS: REVISION DE CLAMPS EN CABLES IF, FO Y ENERGIZADO DE RRU's | | |

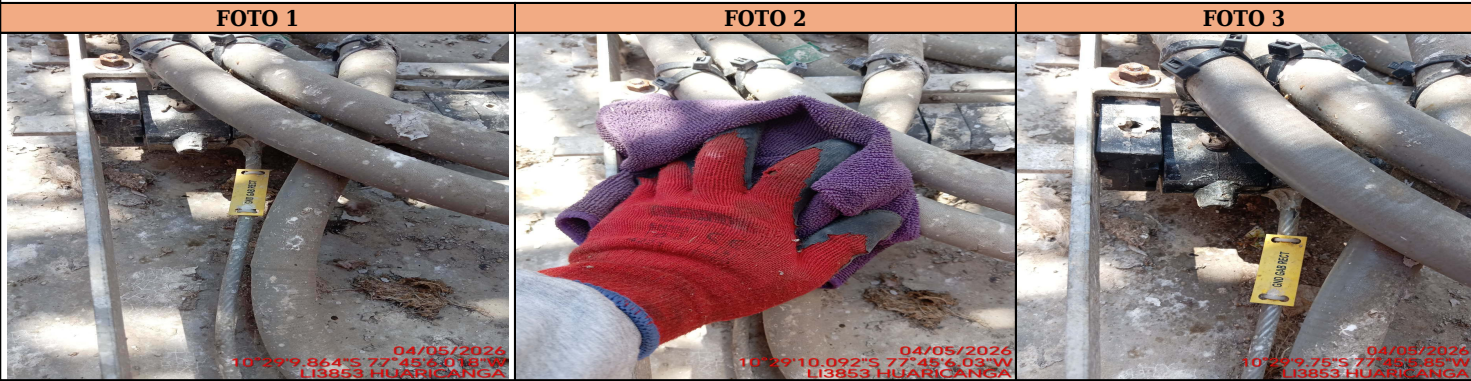
GROUNDING KIT: REVISION DE ATERRAMIENTO DE CABLES IF, FO Y ENERGIZADO DE RRUs

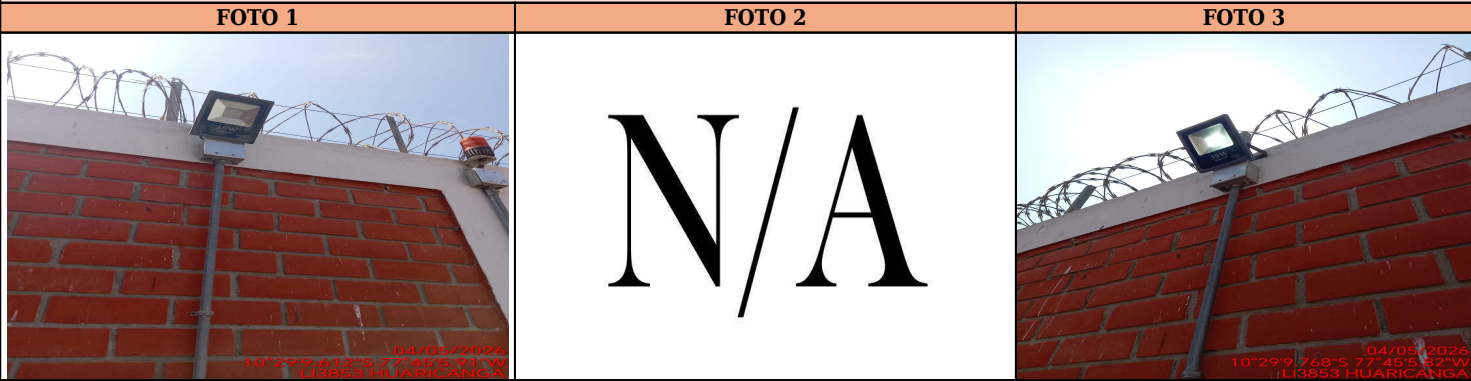
REVISION DEL ESTADO DE LUMINARIA DE EMERGENCIA (LUMINARIA ENCENDIDA Y APAGADA)

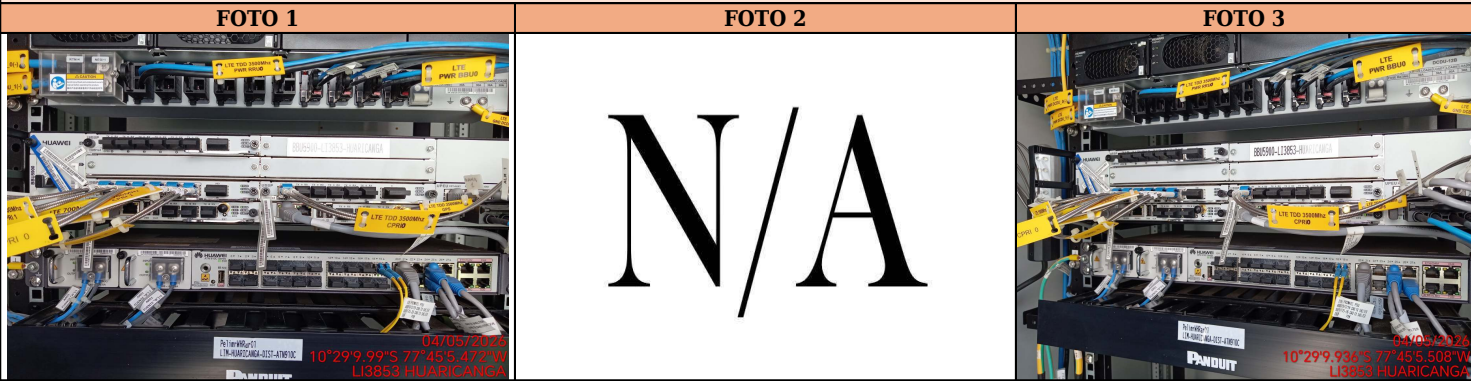
ETIQUETADO DE DATOS, POWER, TIERRA DE IDU Y TIERRA DE BBU CORRECTAMENTE ETIQUETADOS

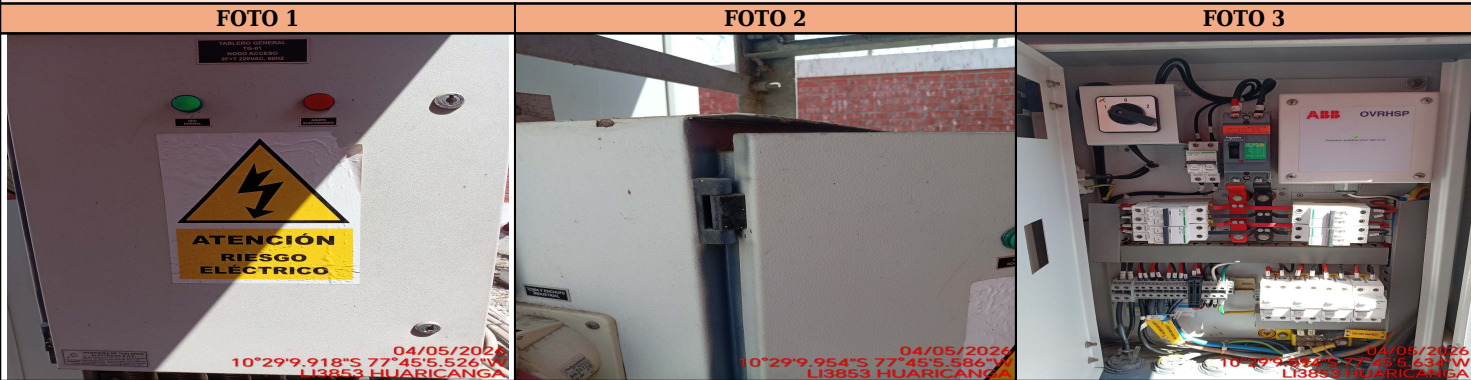
TABLERO PRONATEL: REVISION DEL ESTADO FISICO DE TABLERO (CORROSION / OXIDO)

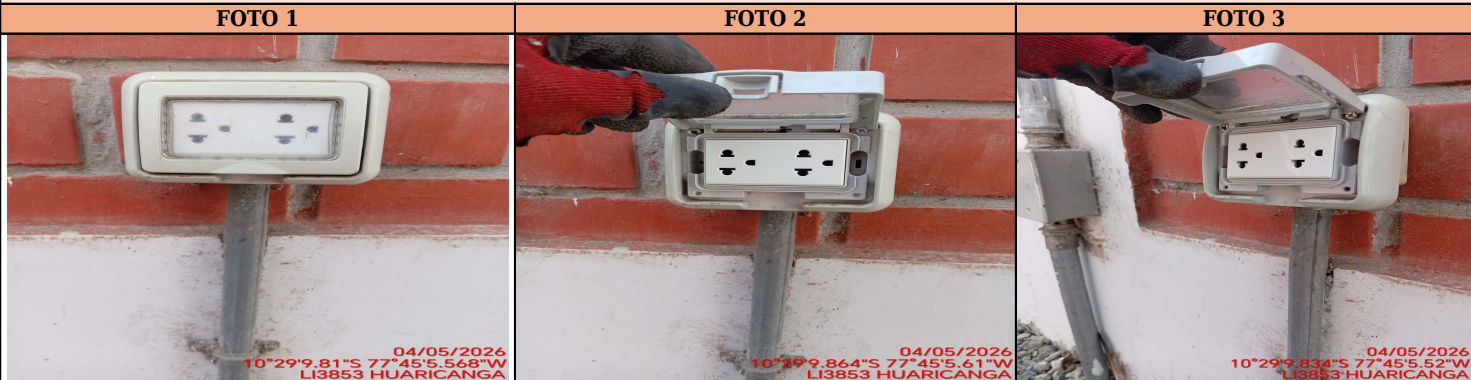
TOMACORRIENTES: REVISION DEL ESTADO FISICO DE TOMACORRIENTES

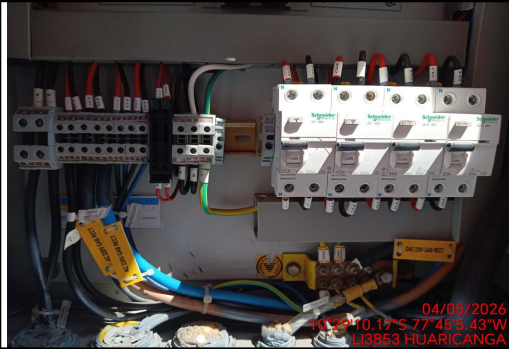
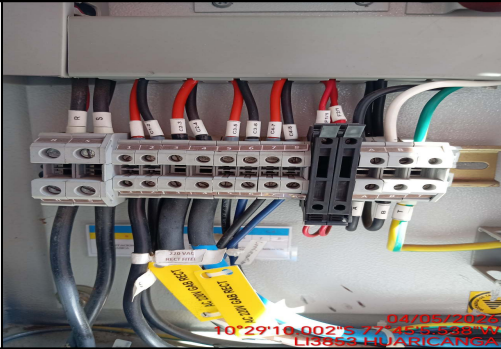
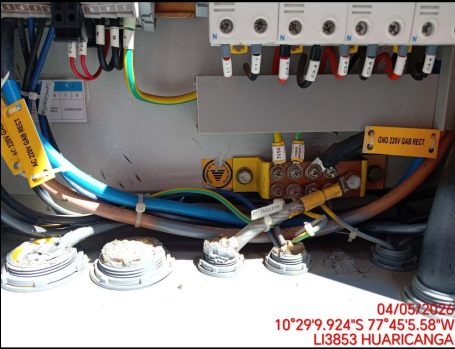
**BORNERAS: DETECCION DE TERMINALES DE CABLES EN TABLERO GENERAL SIN BORNERA**

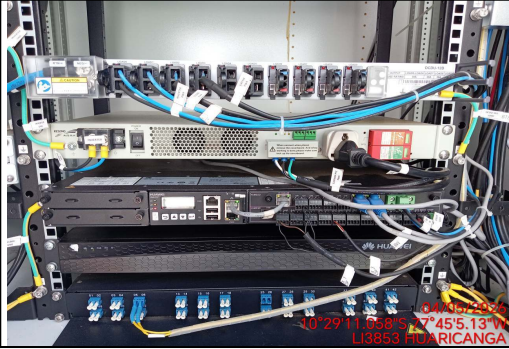
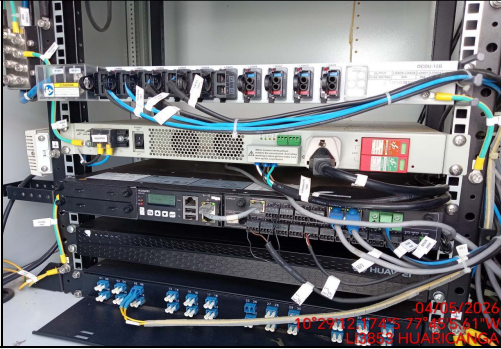
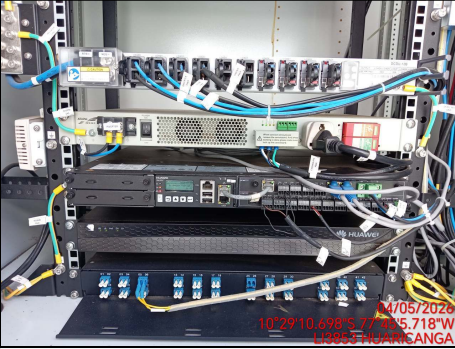
**CONECTORES: DETECCION DE CONECTORES FI EN IDU SIN PROTECCION DE MANGA TERMOCONTRAIBLE**
