## REPORTE FOTOGRÁFICO - Observaciones Internas

**Nombre de la Estacion:** AZANGARO\_YAUYOS  
**Nombre de Localidad:** AZANGARO  
**Fecha:** 04/05/2026 - 04/05/2026  
**Dirección:** CL EL COMERCIO S/N  
**ID site:** LI1548  
**CRQ:** CRQ000000062733

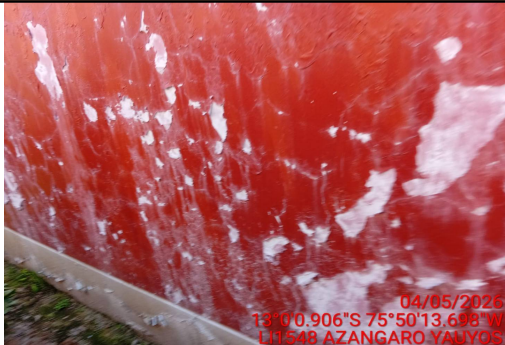
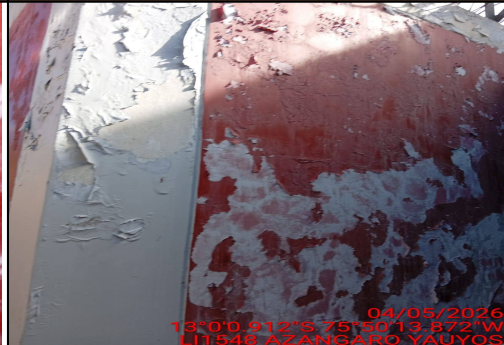
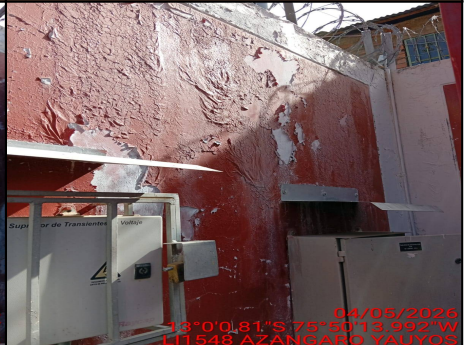
| PAREDES Y COLUMNAS CON PROBLEMAS DE PINTURA | | CRITICIDAD | ALTA |

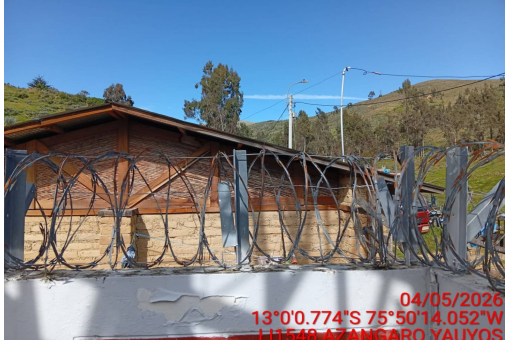
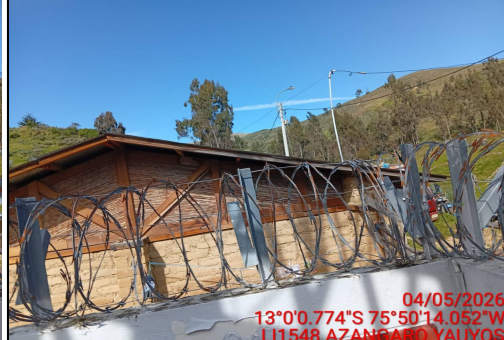
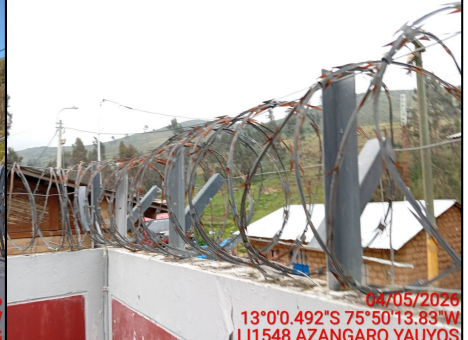
| CORCETINA OXIDADA | | CRITICIDAD | BAJA |

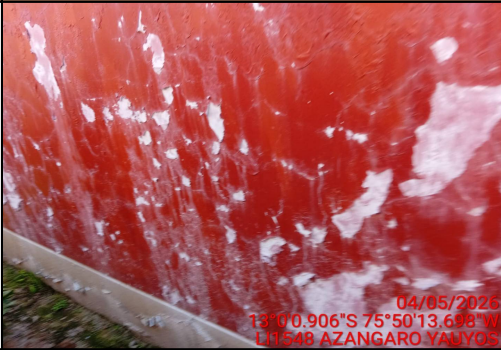
| CONCRETO DESPRENDIDO | | CRITICIDAD | BAJA |
|---|---|---|---|
| TORRES | SPAT / OBRAS CIVILES | | CLIMATIZACION AA |
