## REPORTE FOTOGRÁFICO - TORRES

**Nombre de la Estacion:** COCHAHUASI  
**Nombre de Localidad:** SAN VICENTE DE CAÑETE  
**Fecha:** 05/05/2026 - 05/05/2026  
**Dirección:** CA PANAMERICANA SUR CON CL LAS BEGONIAS  
**ID site:** LI4491  
**CRQ:** CRQ000000062723

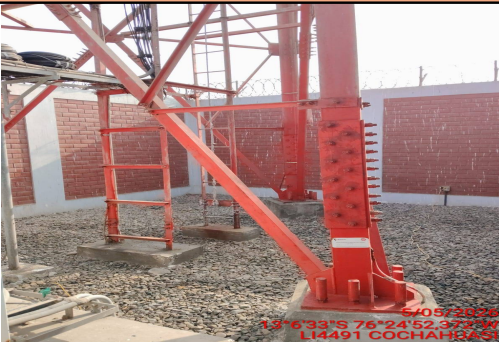
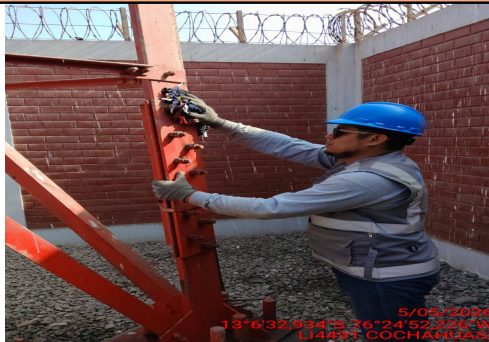
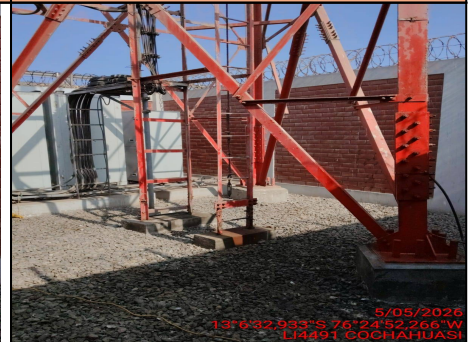
### PINTURA Y GALVANIZADO: VERIFICAR EL ESTADO DE LA PINTURA Y GALVANIZADO

| CHECKLIST - TORRES | | |
|---|---|---|
| Pintura | OK | Verificar visualmente el estado de pintado y realizar el resane de existir puntos con presencia de corrosión |

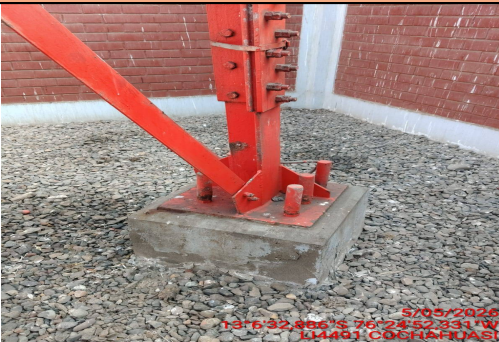
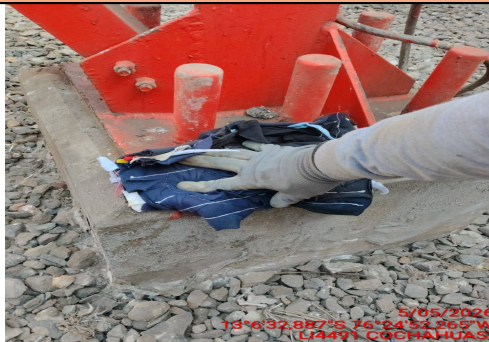
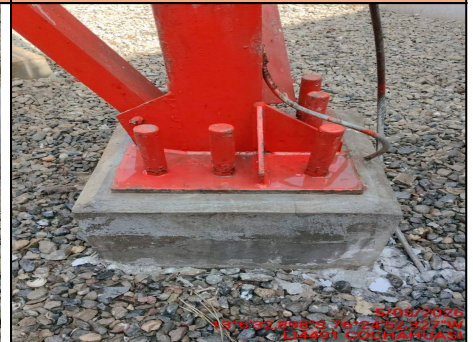
### BASES DEL CONCRETO: REVISION DEL ESTADO DE LAS BASES DEL CONCRETO

| CHECKLIST - TORRES | | |
|---|---|---|
| Bases | OK | Verificar las bases de la torre |

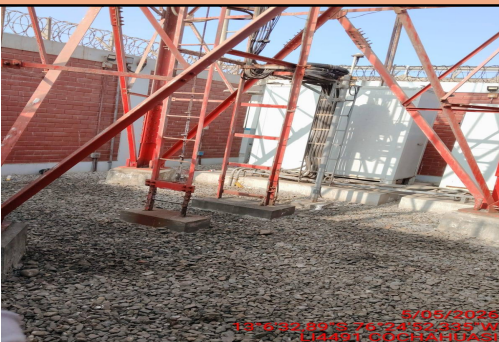
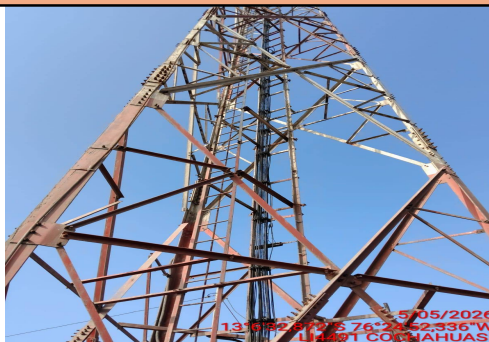
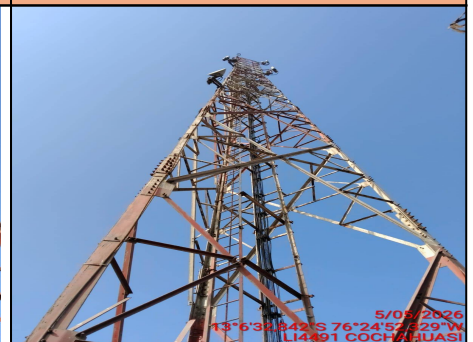
### PERFILES Y CUERPOS: REVISION DE LOS PERFILES, CUERPOS

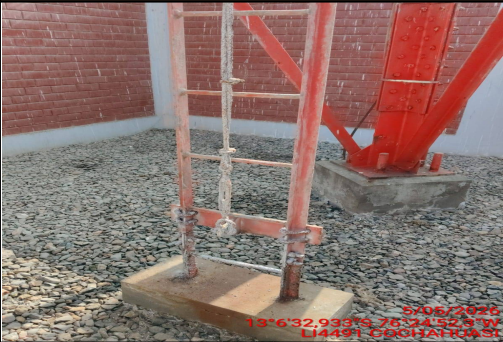
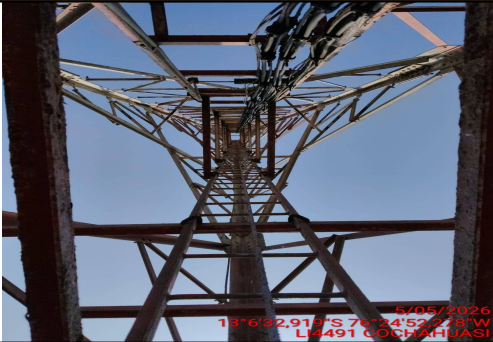
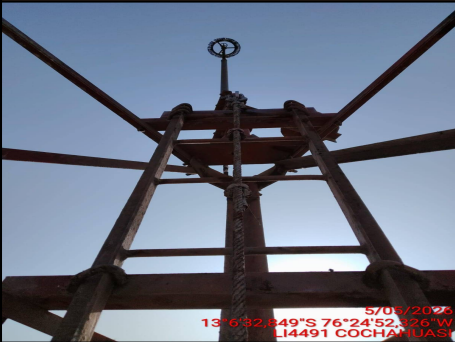
ESCALERILLA: REVISION DEL ESTADO DE LAS ESCALERILLAS

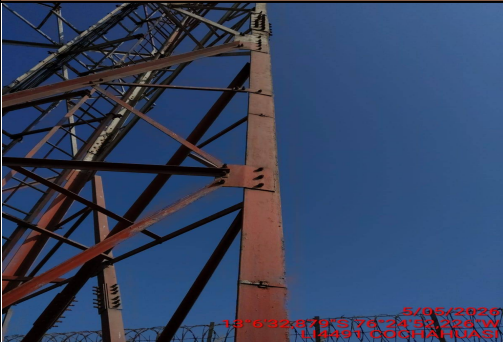
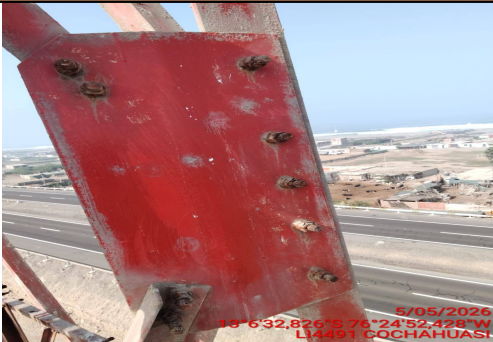
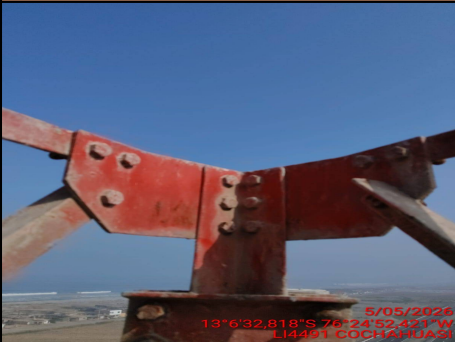
PERNOS Y TUERCAS: REVISION DEL ESTADO DE LOS PERNOS Y LAS TUERCAS

| CHECKLIST - TORRES | | |
|---|---|---|
| Pernos | OK | Realizar inspección visual y ajuste de pernos |

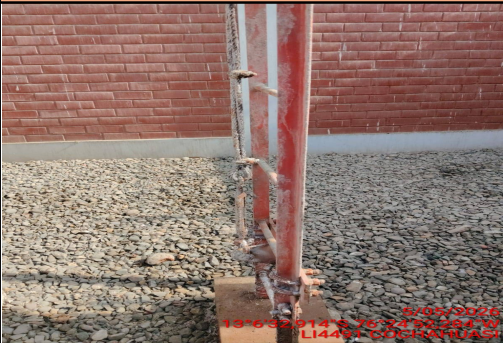
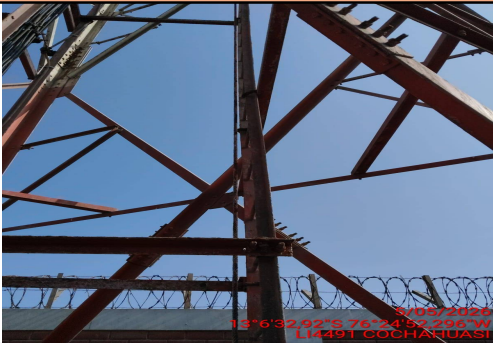
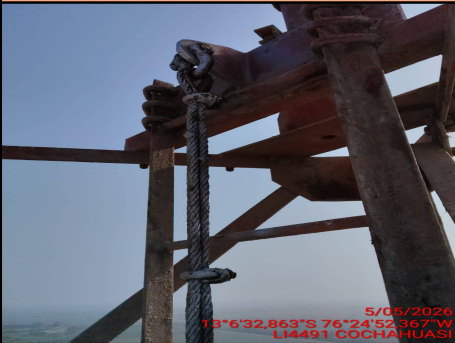
LINEA DE VIDA: REVISION DEL ESTADO DE LA LINEA DE VIDA

| CHECKLIST - TORRES | | |
|---|---|---|
| Línea de vida | OK | Verificar y ajustar la línea de vida |
