## REPORTE FOTOGRÁFICO - Sistema de Seguridad Física Interior

**Nombre de la Estacion:** COCHAHUASI  
**Nombre de Localidad:** SAN VICENTE DE CAÑETE  
**Fecha:** 05/05/2026 - 05/05/2026  
**Dirección:** CA PANAMERICANA SUR CON CL LAS BEGONIAS  
**ID site:** LI4491  
**CRQ:** CRQ000000062723

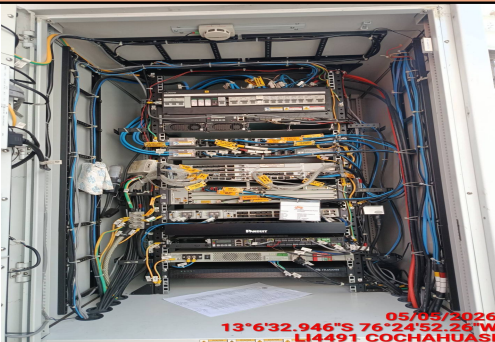
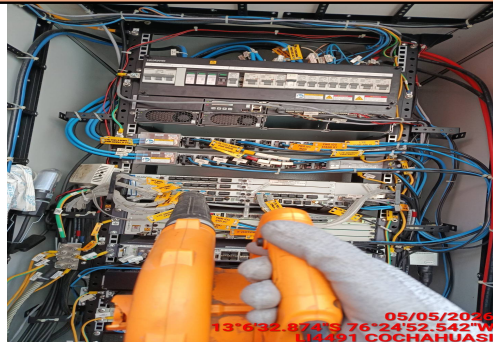
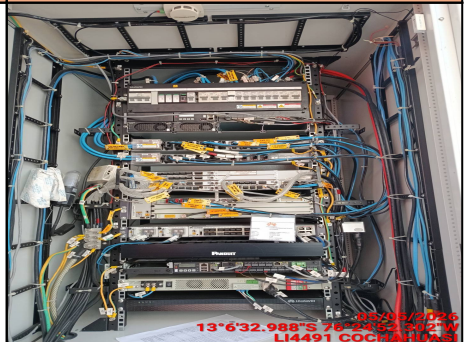
### LIMPIEZA GENERAL DE LOS EQUIPOS DEL SISTEMA

| CHECKLIST - SISTEMA DE SEGURIDAD | | |
|---|---|---|
| Sistema | OK | Limpieza de Componentes y/o equipos en general del Sistema |

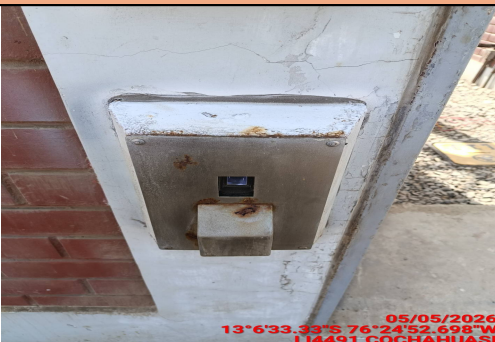
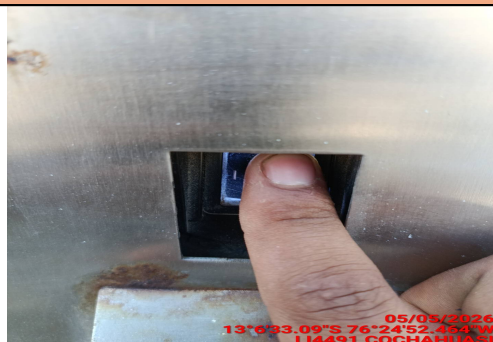
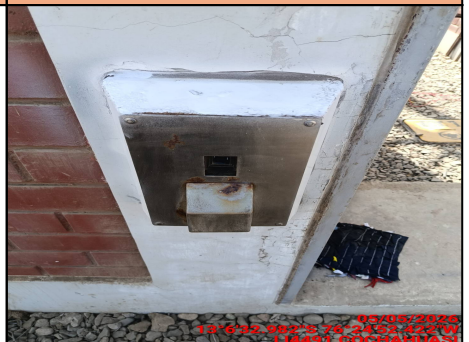
### REVISIÓN DEL BUEN FUNCIONAMIENTO DE LA LECTORA

| CHECKLIST - SISTEMA DE SEGURIDAD | | |
|---|---|---|
| Lector de Huella | OK | Verificar el buen funcionamiento de la lectora |

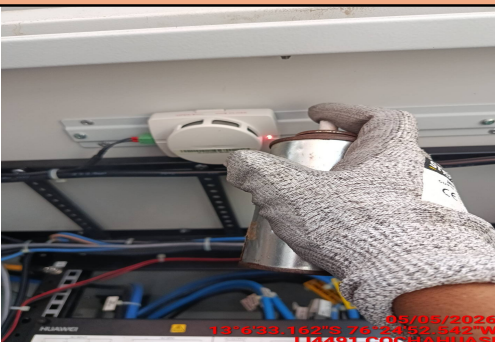
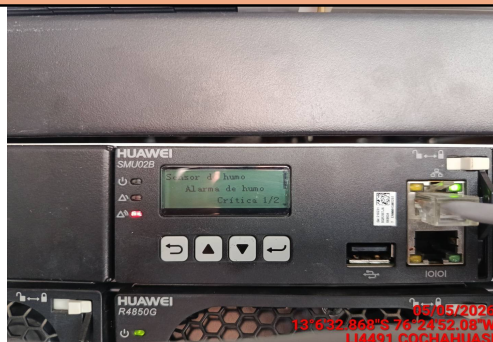
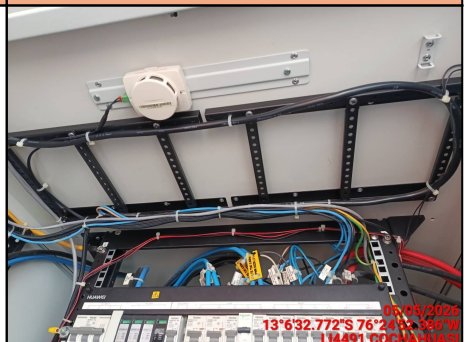
### REVISIÓN DEL FUNCIONAMIENTO DEL SENSOR DE HUMO

| CHECKLIST - SISTEMA DE SEGURIDAD | | |
|---|---|---|
| Sensor de Humo | OK | Revisión estado del sensor de Humo |

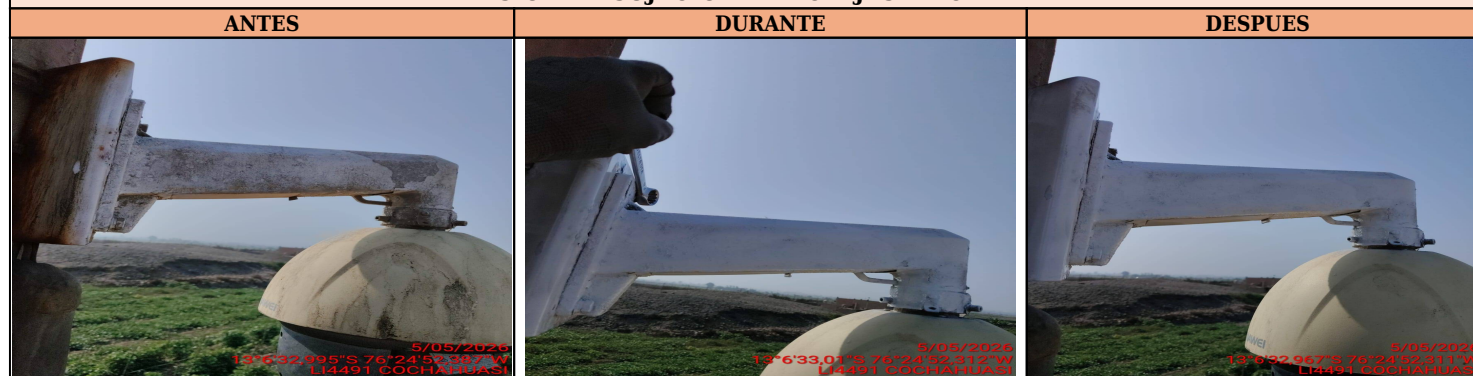
### REVISIÓN DE SUJECIÓN Y ANCLAJES DE CÁMARA

| CHECKLIST - SISTEMA DE SEGURIDAD | | |
|---|---|---|
| Cámara | OK | Revisión de sujeción y anclajes de la Cámara |

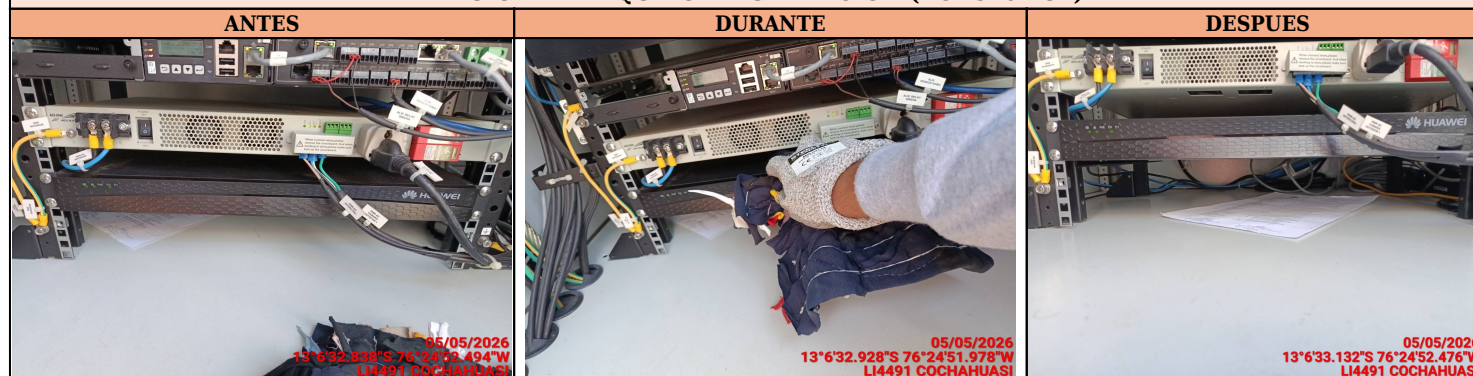
### REVISIÓN DEL EQUIPO DE GRABACIÓN (VCN510 - 8P)

| CHECKLIST - SISTEMA DE SEGURIDAD | | |
|---|---|---|
| Grabador de Video | OK | Verificar grabación local desde el NOC |

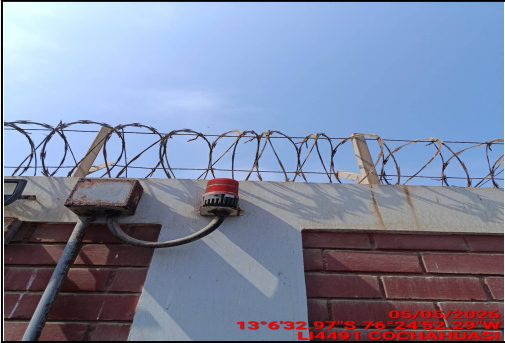
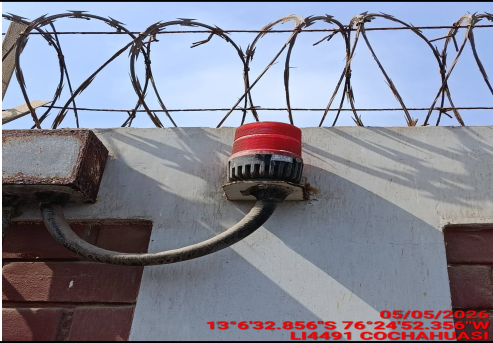
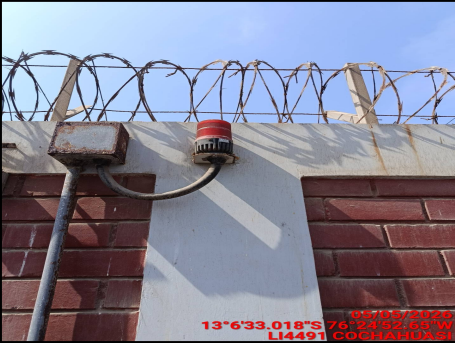
| REVISIÓN DE LA SIRENA | | |

| CHECKLIST - SISTEMA DE SEGURIDAD | | |
|---|---|---|
| Sensor de Humo | OK | Verificar activación de la sirena y alarma generada en NOC |

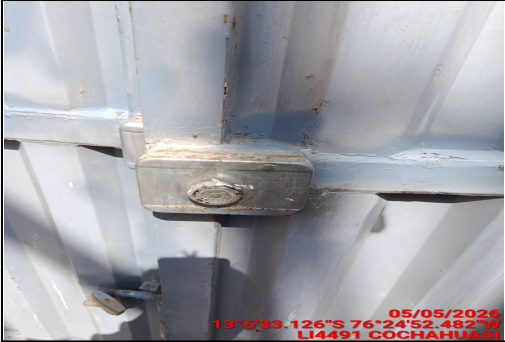
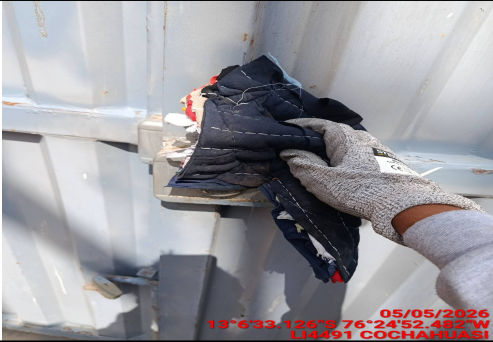
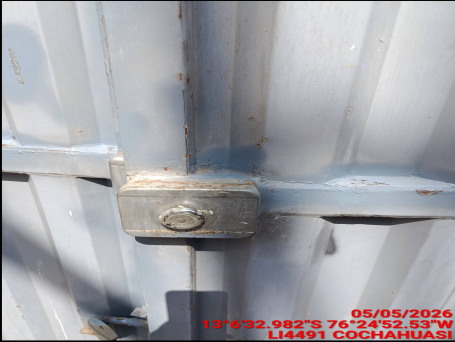
| REVISIÓN DE LA SIRENA | | |
|---|---|---|
| REVISIÓN DEL CORRECTO FUNCIONAMIENTO DE LA CHAPA ELÉCTRICA | | |

| CHECKLIST - SISTEMA DE SEGURIDAD | | |
|---|---|---|
| Chapa Eléctrica | OK | Verificar Apertura de puerta (remoto y presencial) |
